## MAISON

Bourgogne-Franche-Comté, Yonne  
Argentenay

Dossier IA89000549 réalisé en 1974 revu en 2001

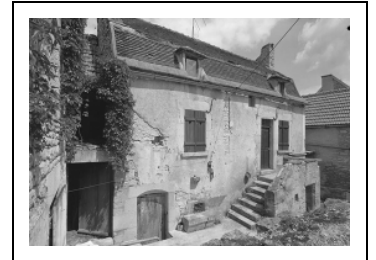
Cette maison, située rue Serein, est précédée d'une cour bordant la rue. De plan rectangulaire, elle présente un sous-sol, un rez-de-chaussée surélevé sur cellier, accessible par un escalier droit, parallèle à la façade, et un comble à surcroît. L'accès au cellier est situé sous le palier de l'escalier. La façade postérieure est aveugle. Le toit brisé à croupe est couvert de tuile plate et ouvert, en façade, par deux lucarnes. Le bord de la toiture présente des restes de lave.

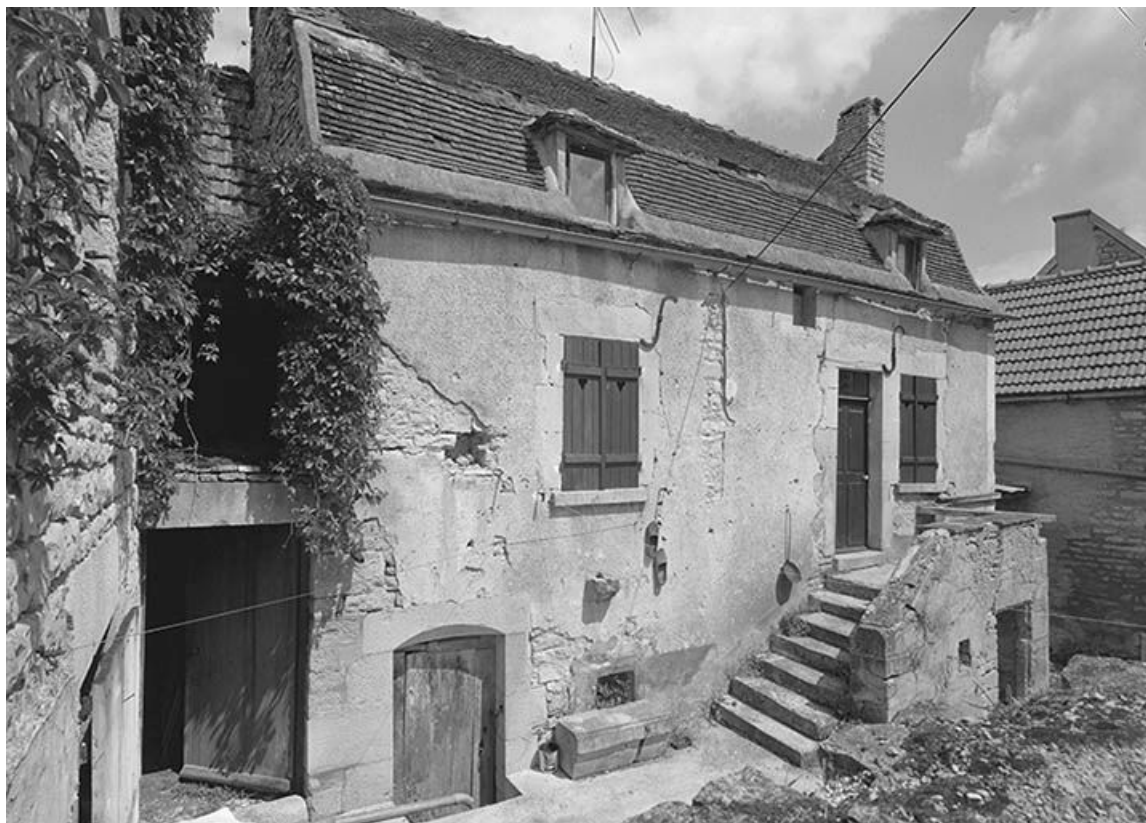
N° de l'illustration : 19748900164V

**Façade sur rue. Sous-sol, rez-de-chaussée surélevé sur cellier (sous le palier de l'escalier).**  
89, Argentenay rue Serein
