## MAISON

Bourgogne-Franche-Comté, Yonne  
Cry

Dossier IA89000597 réalisé en 1974 revu en 2001

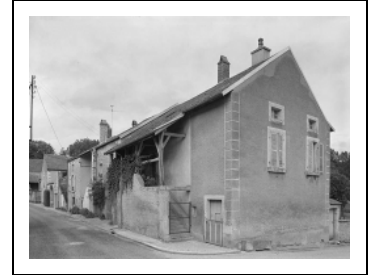
Cette maison est située au début de l'impasse Cambourcet, à l'angle, et se trouve à proximité du pont. Elle comprend un rez-de-chaussée, un étage carré et un étage de comble à surcroît. Le rez-de-chaussée est occupé par un cellier et un bûcher (?). Les entrées se situent sous l'escalier, et à droite de la façade antérieure. Le logis est à l'étage, desservi par un escalier de distribution extérieur, droit, parallèle à la façade. L'escalier est couvert par un auvent supporté par des poteaux de bois. A gauche de la façade antérieure, au-dessus de l'escalier, s'ouvrent une porte rectangulaire et un jour carré. La façade latérale droite est percée par deux fenêtres et deux jours oblongs ; la façade postérieure est percée quant à elle d'une fenêtre rectangulaire. Le toit est à deux pans couvert d'ardoise.

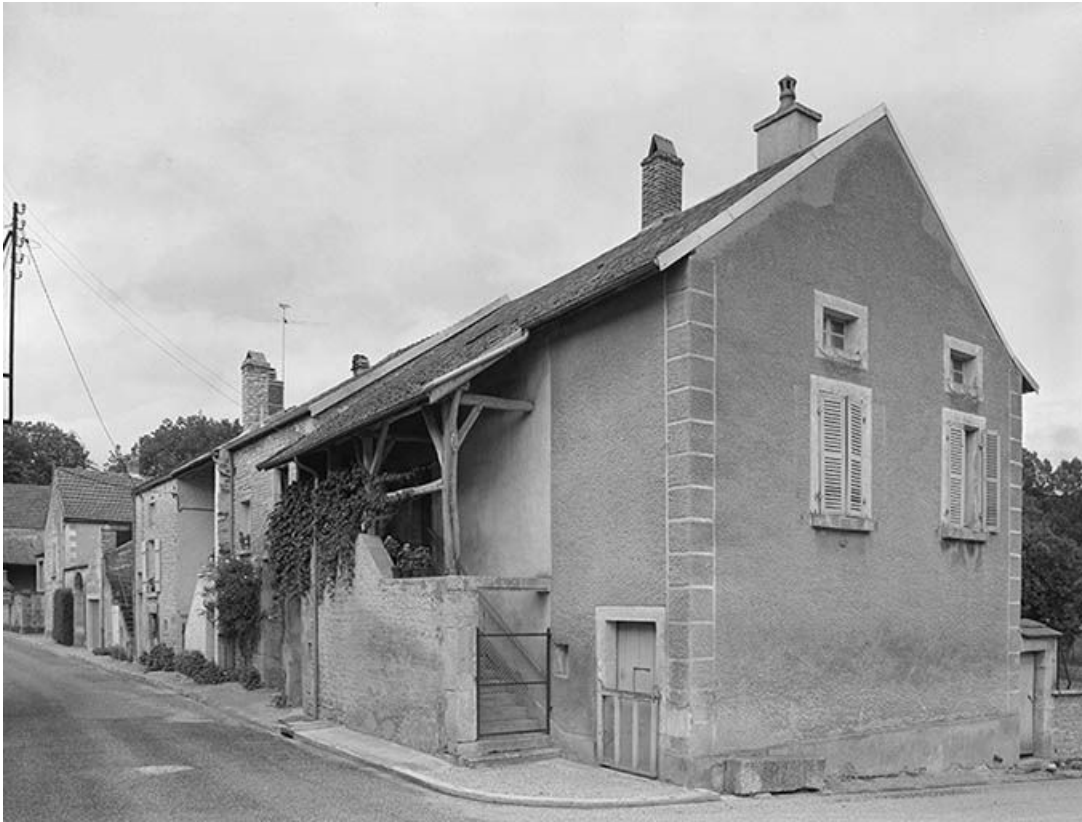
N° de l'illustration : 19748901164V

**Façades à l'angle de l'impasse.**
