CROIX DE CHEMIN

Bourgogne-Franche-Comté, Yonne
Ravières
la Malassise

Dossier IA89000728 réalisé en 1974 revu en 2001

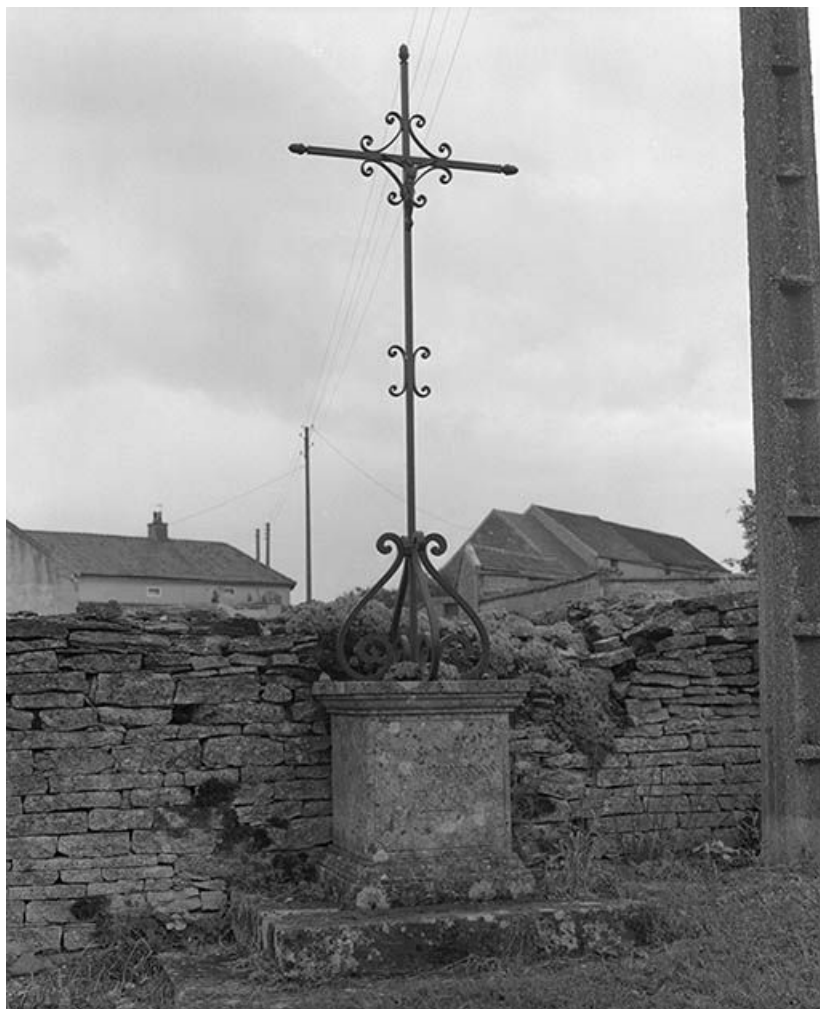
N° de l'illustration : 19748901276X

Croix de chemin.

89, Ravières C.R. 46, lieudit : la Malassise

La croix est située contre un mur entourant la ferme de La Malassise, au nord-est du village. Le soubassement, de plan rectangulaire, est posé sur un large emmarchement à degrés. Le pied de la croix s'encastre dans la partie supérieure du soubassement. Il est maintenu par quatre volutes en fer carré. Le montant et la traverse de la croix sont en fers carrés. La hampe de la croix est décorée d'arabesques en fer plat, de même que les bras dont les extrémités se terminent en pomme de pin. Le Christ en croix est en fonte de même que les pommes de pin.
