FERME

Bourgogne-Franche-Comté, Yonne
Stigny

Dossier IA89000738 réalisé en 1974 revu en 2001

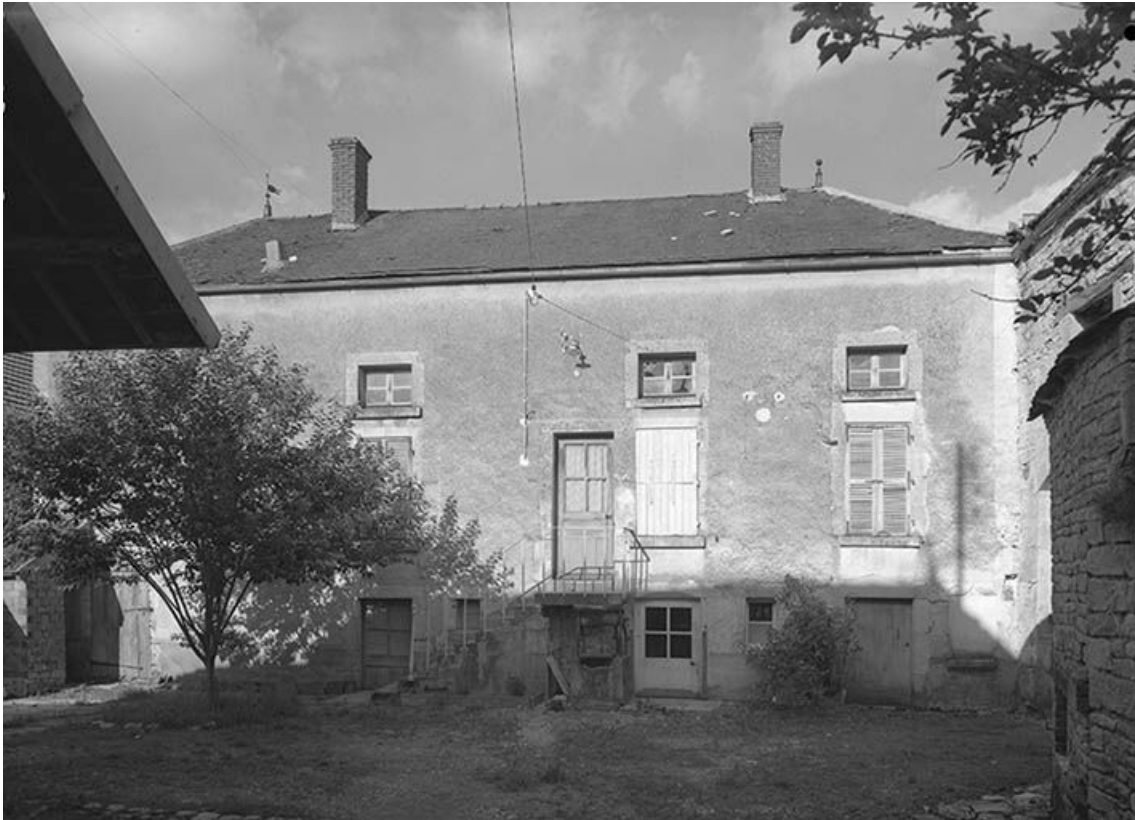
N° de l'illustration : 19748900716V

Logis. Façade sur cour.

Les bâtiments sont implantés au bout d'une impasse. Le logis est situé au fond de la cour, avec des dépendances en retour à droite. Le logis comprend un étage de soubassement, un rez-de-chaussée surélevé desservi par un escalier droit, parallèle à la façade, et un étage en surcroît. Sous le perron de l'escalier se trouve un puits. Le bâtiment des dépendances est percé d'une porte charretière en arc segmentaire et d'une porte haute à linteau de bois. Les murs du logis sont crépis. Le toit à croupes du logis est couvert de tuiles plates.
