CHÂTEAU

Bourgogne-Franche-Comté, Yonne Villiers-les-Hauts

Dossier IA89000778 réalisé en 1974 revu en 2003

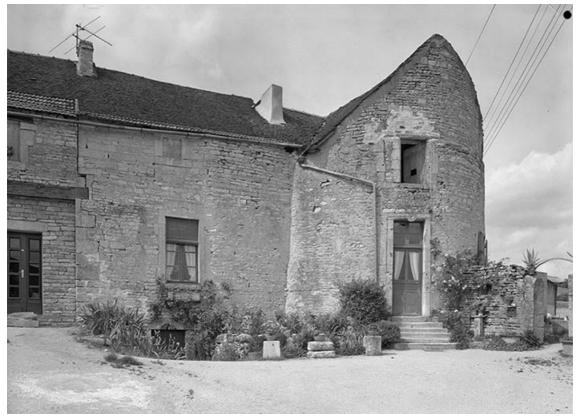
N° de l'illustration : 19748900138V

Logis flanqué à droite d'une tour (tronquée).

Les vestiges de l'ancien château sont situés au fond d'une cour de ferme. Les bâtiments sont distribués autour d'une cour rectangulaire limitée en avant par la partie conservée du logis, de plan en U. Le corps principal est flanqué à droite d'une tour sur l'angle tronquée à la partie supérieure ; la partie inférieure d'une autre tour circulaire est visible sous un hangar, à l'extrémité de l'aile droite en retour sur la façade postérieure. Les bâtiments, très remaniés, servent actuellement de logis de ferme ; un passage couvert traversant le corps principal a été transformé récemment en pièce d'habitation. Le logis comportait un rez-de-chaussée et un étage carré (tronqué). La façade antérieure est très remaniée (ouvertures refaites, passage fermé...). Sur la façade postérieure du corps principal, au rez-de-chaussée, deux arcades murées avec pilastres à décor géométrique ouvraient peut-être à l'origine sur une galerie ; elles sont surmontées, à l'étage, de croisées tronquées à la partie supérieure. La façade postérieure de l'aile droite est percée d'une porte en plein-cintre à pilastres décorés, donnant accès à un escalier droit. L'aménagement intérieur a subi une transformation complète. Seule subsiste une cheminée monumentale située à l'étage de la tour. Les murs en moellons équarris présentent des traces de crépi ; les encadrements sont en pierre de taille. Les toits à deux versants sont couverts de tuile plate. Des bâtiments d'exploitation d'époque plus récente limitent les côtés gauche et postérieur de la cour.
