## PONT ROUTIER SUR L'ÉCLUSE 105 DU VERSANT YONNE (CANAL DE BOURGOGNE)

Bourgogne-Franche-Comté, Yonne  
Germigny  
bief 105 du versant Yonne

Dossier IA89001023 réalisé en 2008 revu en 2011  
Auteur(s) : Virginie Inguenaud, Cécile Lestienne, Virginie Malherbe, Aurélie Lallement

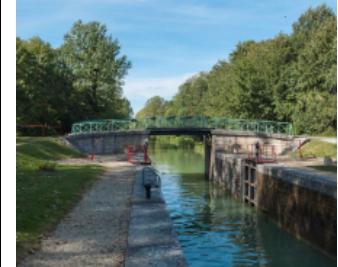
Culées en pierre. Tablier en métal avec tôles, dont le léger encorbellement porte des trottoirs en ciment. Ils sont en pierre au niveau des culées. Parapets en métal d'un type différent pour le tablier et les culées. Le pont est plus en aval de l'écluse que d'ordinaire.

Pont entièrement en pierre à l'origine. La voûte a ensuite remplacée par un tablier métallique après 1889 (Archives nationales, F14 12521).

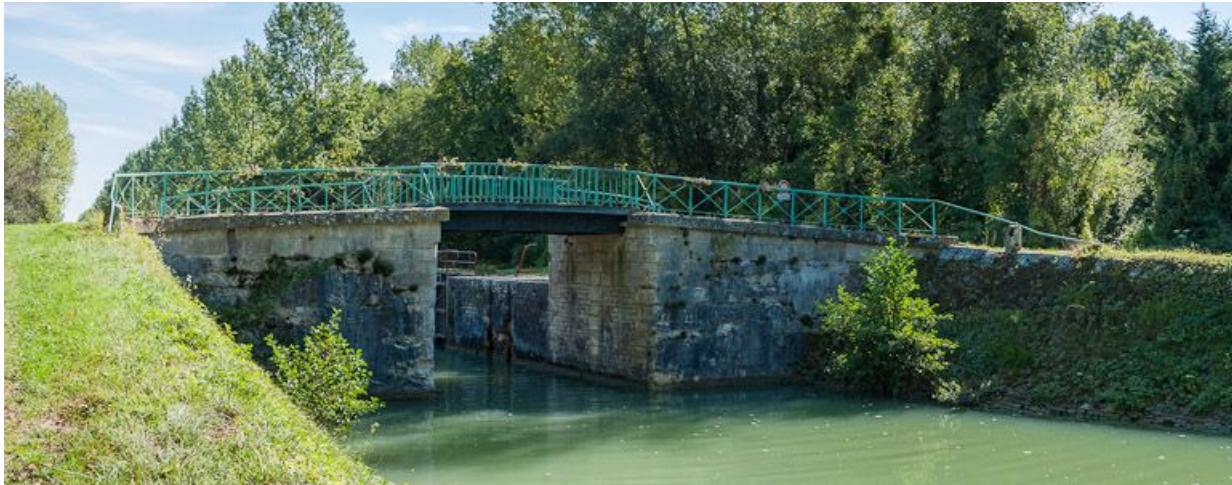
N° de l'illustration : 20128900594NUC4AQ

**Le pont vu d'aval.**

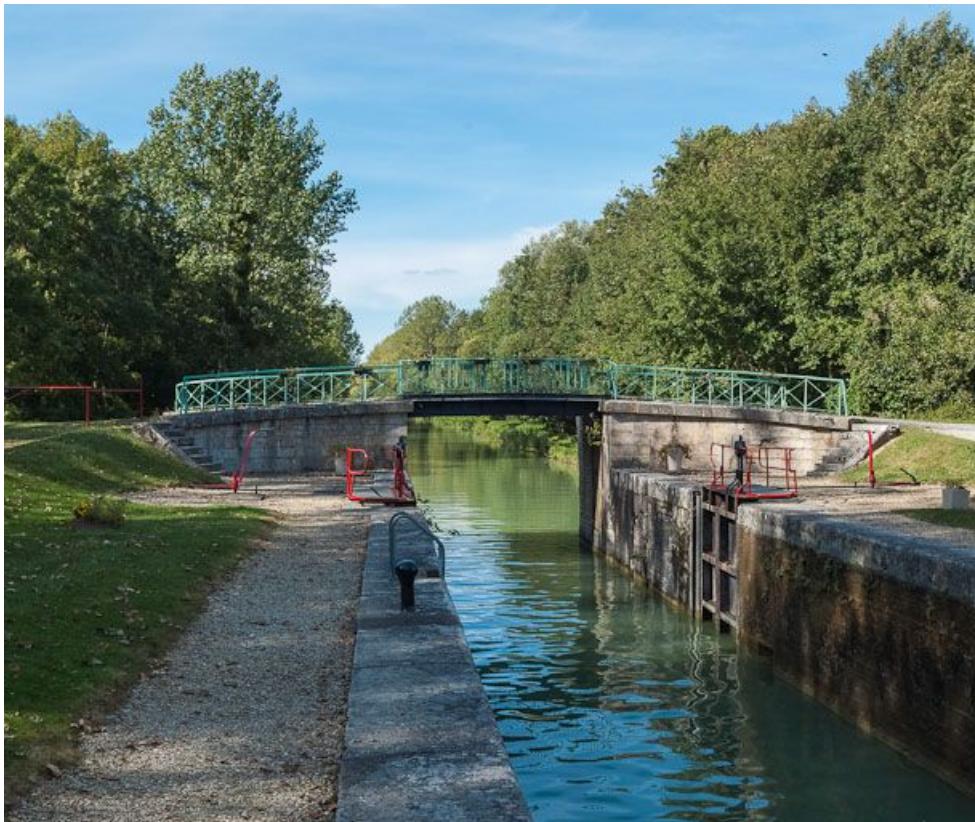
N° de l'illustration : 20128900591NUC4AQ

**Vue du pont depuis le sas.**
