## LYCÉE PROFESSIONNEL JULES FERRY

Bourgogne-Franche-Comté, Territoire de  
Belfort  
Delle  
18 rue de Verdun

Dossier IA90000167 réalisé en 2012

Auteur(s) : Philippe Mairot

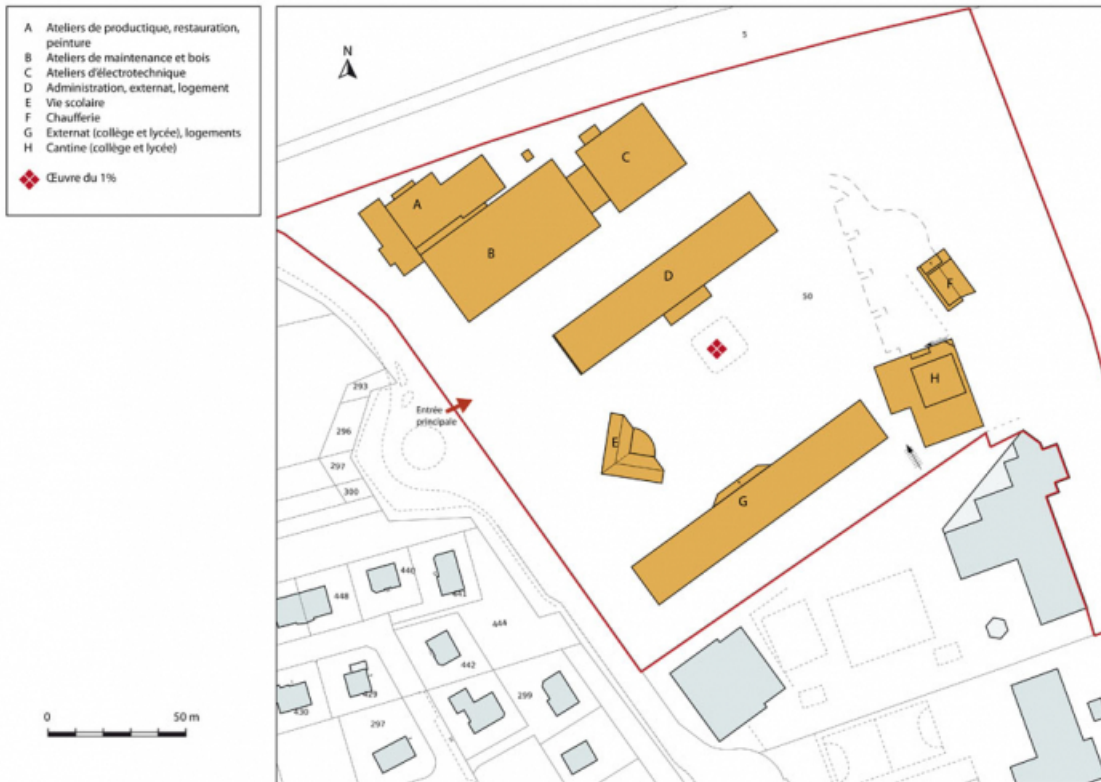
N° de l'illustration : 20149000153NUDA

**Plan-masse et de situation. Extrait du plan cadastral numérisé, section BC, échelle 1:1000.**  
90, Delle, 18 rue de Verdun

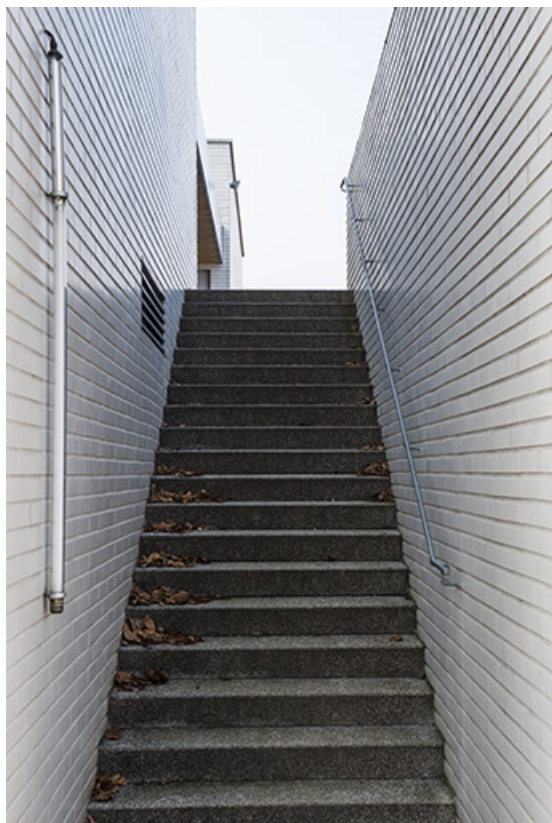
N° de l'illustration : 20149000095NUC4A

**Détail d'escalier le long de la façade orientale de la restauration.**

**Escaliers** : ; escalier tournant à retours avec jour

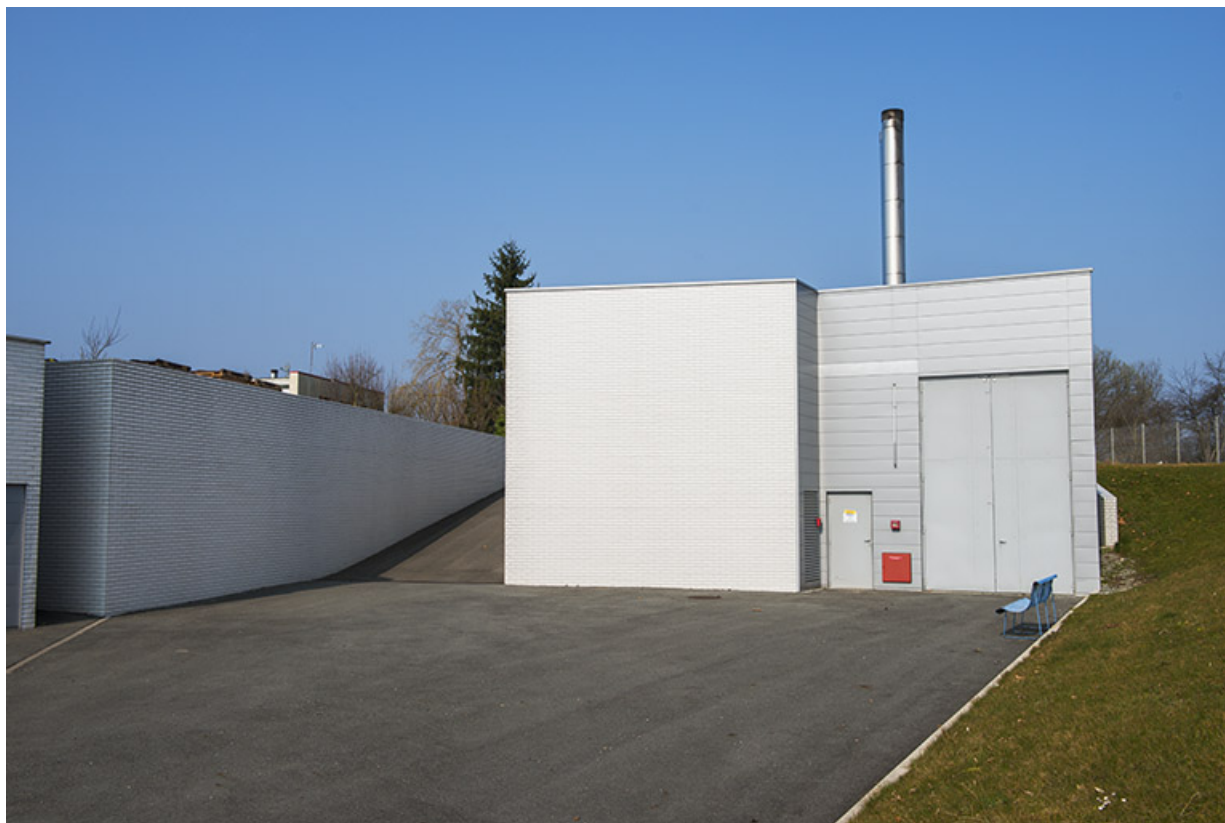
N° de l'illustration : 20149000096NUC4A

**Façade postérieure sud de la chaufferie.**

(en rez-de-chaussée ou d'un étage carré, en béton, toit en terrasse) abrite les enseignements de productique, de peinture, de restauration, avec sa cuisine et son restaurant d'application (escalier tournant à retours avec jour). Au sud-est de la parcelle, aux pentes accentuées, deux éléments aux fonctions très distinctes -cantine et chaufferie- constituent pourtant un ensemble puissamment unifié par le traitement commun, raffiné et minimaliste, des murs en petite brique blanche émaillée, en panerresse utilisée aussi en décoration intérieure du restaurant et des cuisines. Le bâtiment de la cantine, dans l'axe et face au pignon est de l'externat sud, a un étage de soubassement, un rez-de-chaussée, surmonté d'un étage de machinerie (réfrigération, aspiration) d'une toiture terrasse végétalisée incluant des panneaux solaires. Ses deux salles de restaurant sont largement vitrées et la charpente en bois offre un accueillant auvent sur les côtés sud et ouest, par où se fait l'entrée. On y trouve un transformateur. Deux hautes cheminées en inox signalent la chaufferie, qui tire parti de sa disposition sur la pente pour l'aménagement de ses deux silos à bois accessibles par deux trappes situées sur la façade nord, les chaudières étant dans la partie en soubassement au sud. Elle est en béton, recouverte des mêmes briques blanches (en panerresse) et d'essentage de métal sur sa façade postérieure, a une charpente en bois apparente, une couverture en métal.

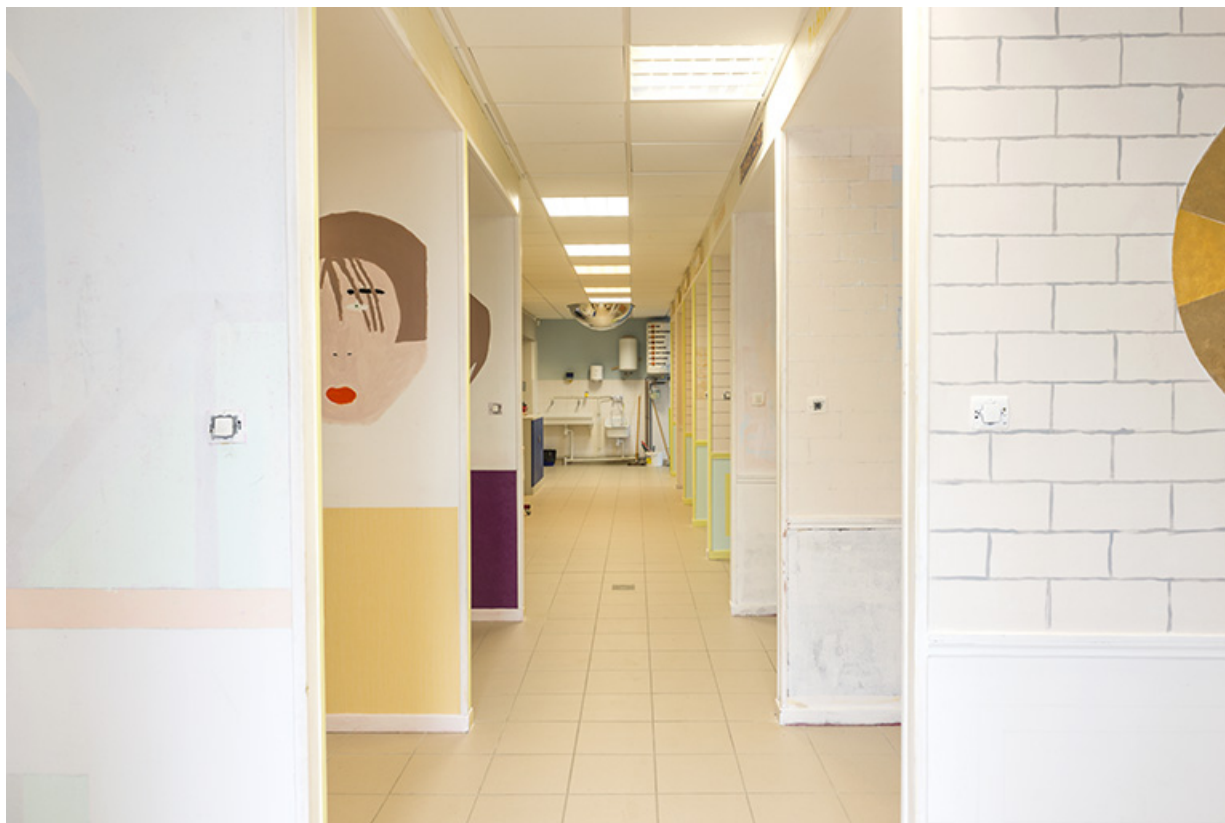
N° de l'illustration : 20159000034NUC4A

**Cabines de peinture.**
