LYCÉE PROFESSIONNEL JULES FERRY

Bourgogne-Franche-Comté, Territoire de
Belfort
Delle
18 rue de Verdun

Dossier IA90000167 réalisé en 2012

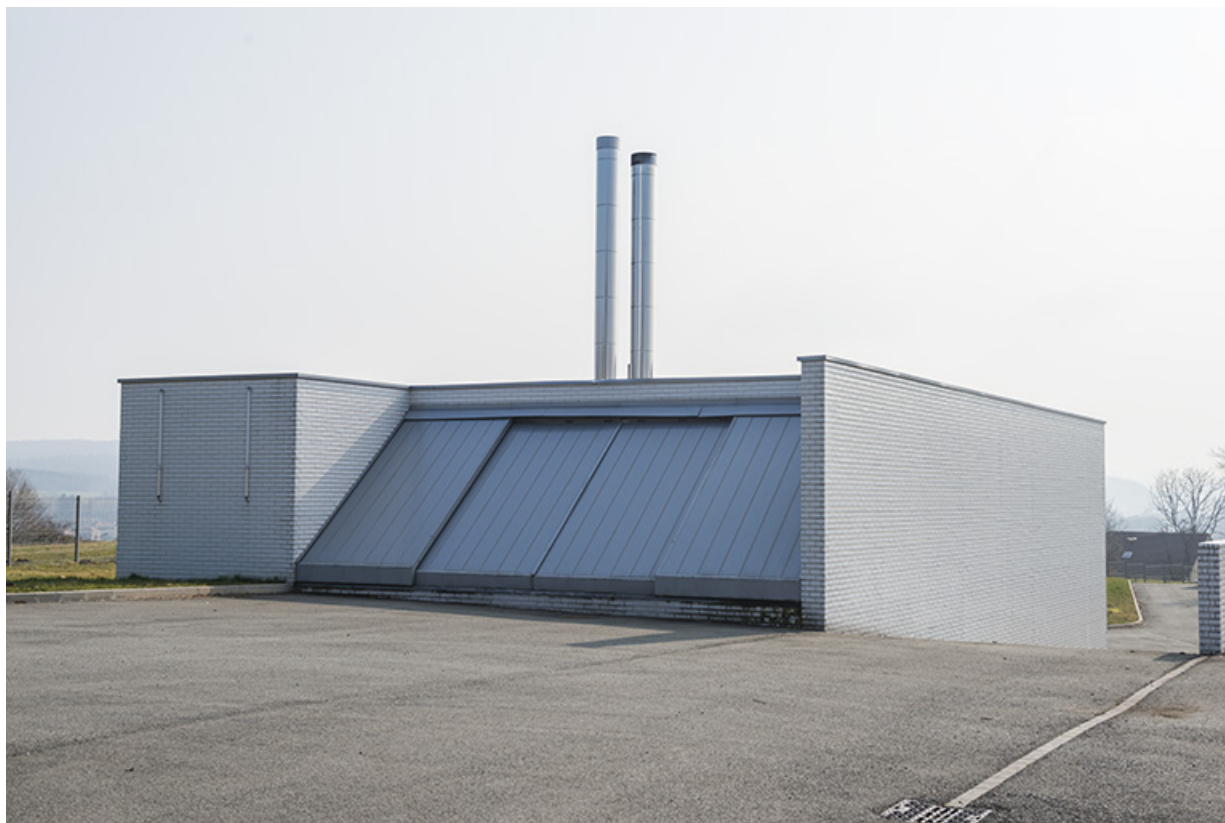
N° de l'illustration : 20149000091NUC4A

Façade de chargement du combustible et angle nord-ouest de la chaufferie.
