LYCÉE PROFESSIONNEL JULES FERRY

Bourgogne-Franche-Comté, Territoire de
Belfort
Delle
18 rue de Verdun

Dossier IA90000167 réalisé en 2012

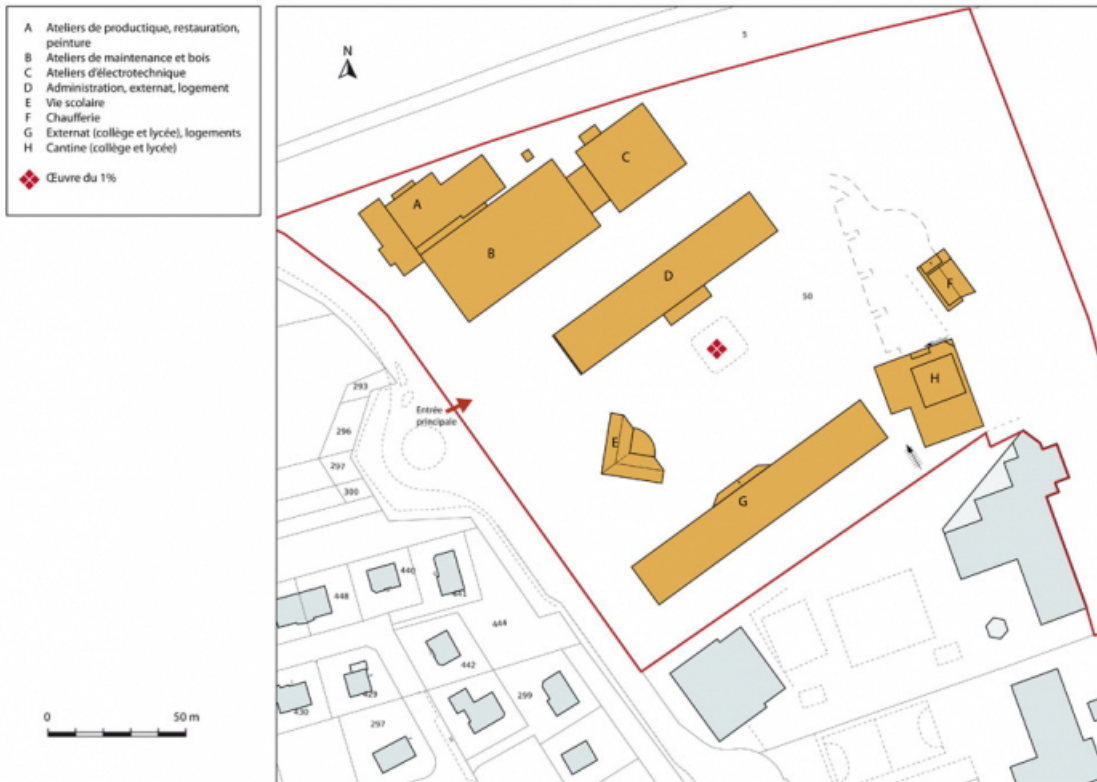
N° de l'illustration : 20149000153NUDA

Plan-masse et de situation. Extrait du plan cadastral numérisé, section BC, échelle 1:1000.
90, Delle, 18 rue de Verdun

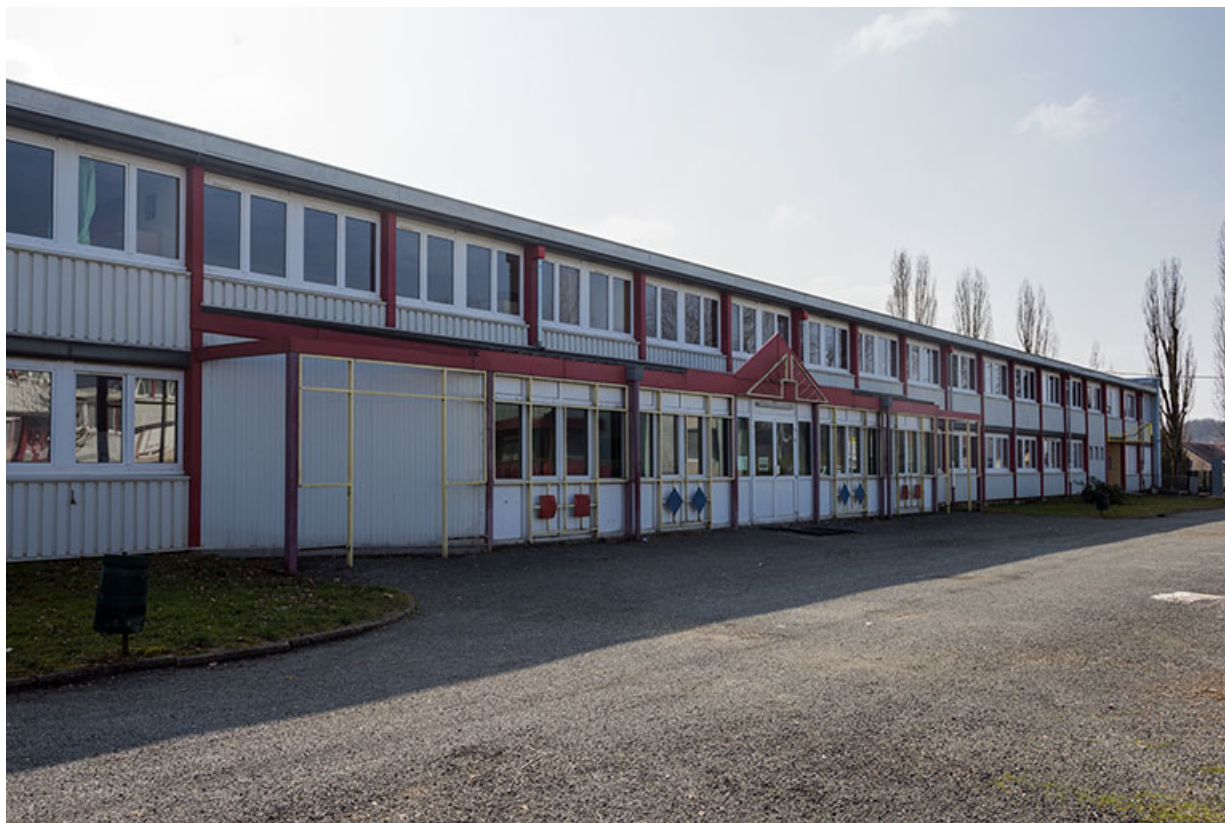
N° de l'illustration : 20149000107NUC4A

Détail de la façade antérieure nord sur cour de l'externat sud.
