LYCÉE PROFESSIONNEL JULES FERRY

Bourgogne-Franche-Comté, Territoire de
Belfort
Delle
18 rue de Verdun

Dossier IA90000167 réalisé en 2012
Auteur(s) : Philippe Mairot

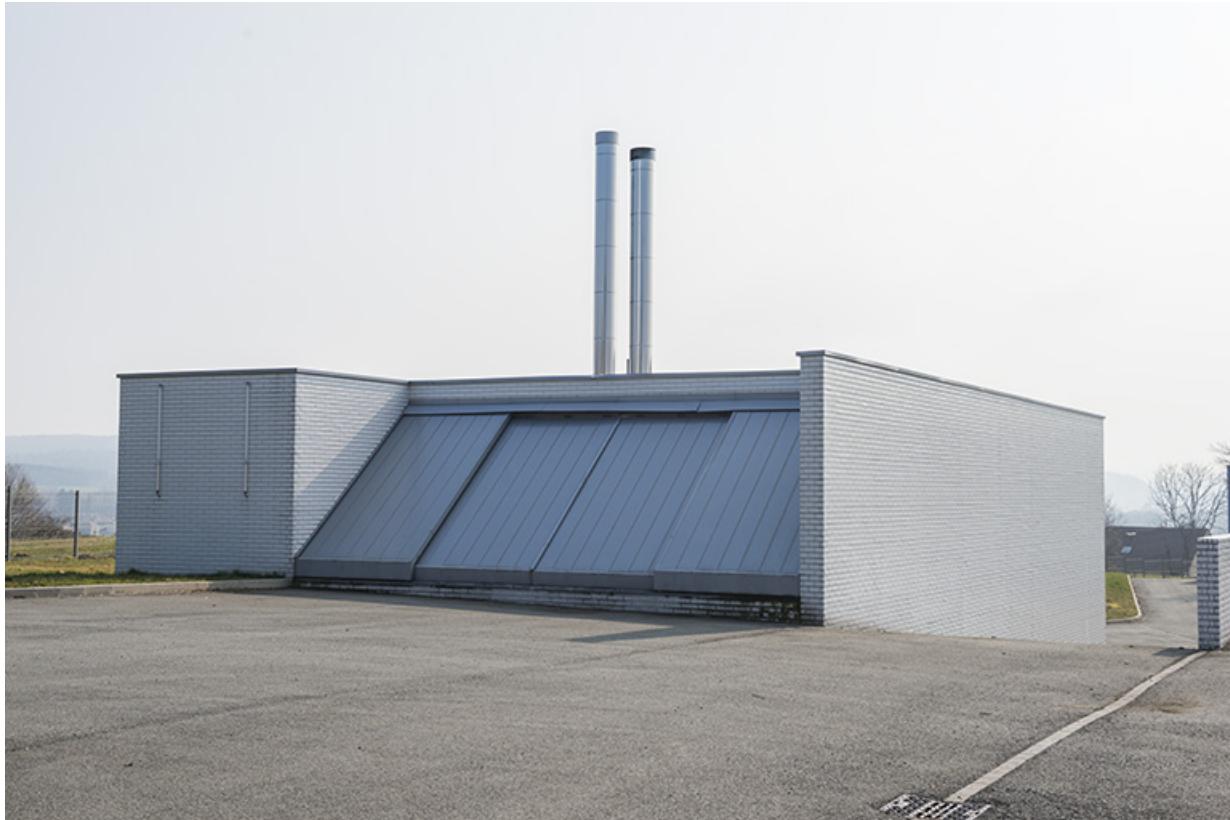
N° de l'illustration : 20149000091NUC4A

Façade de chargement du combustible et angle nord-ouest de la chaufferie.

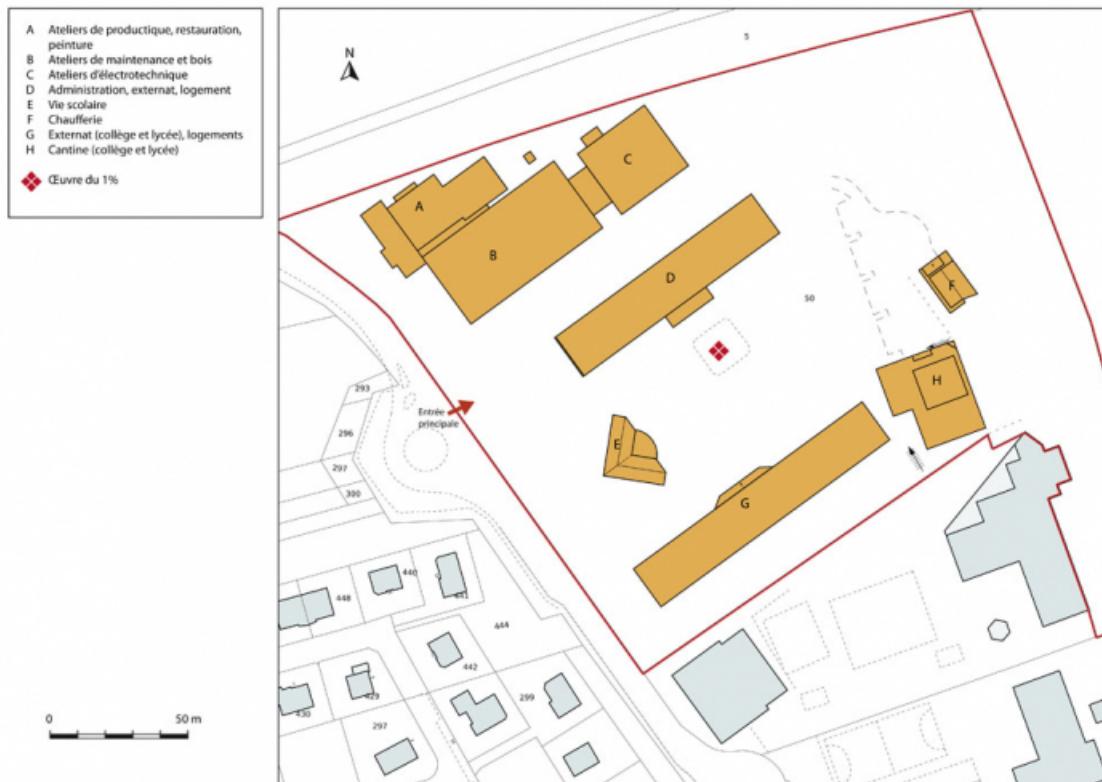
N° de l'illustration : 20149000153NUDA

Plan-masse et de situation. Extrait du plan cadastral numérisé, section BC, échelle 1:1000.
90, Delle, 18 rue de Verdun

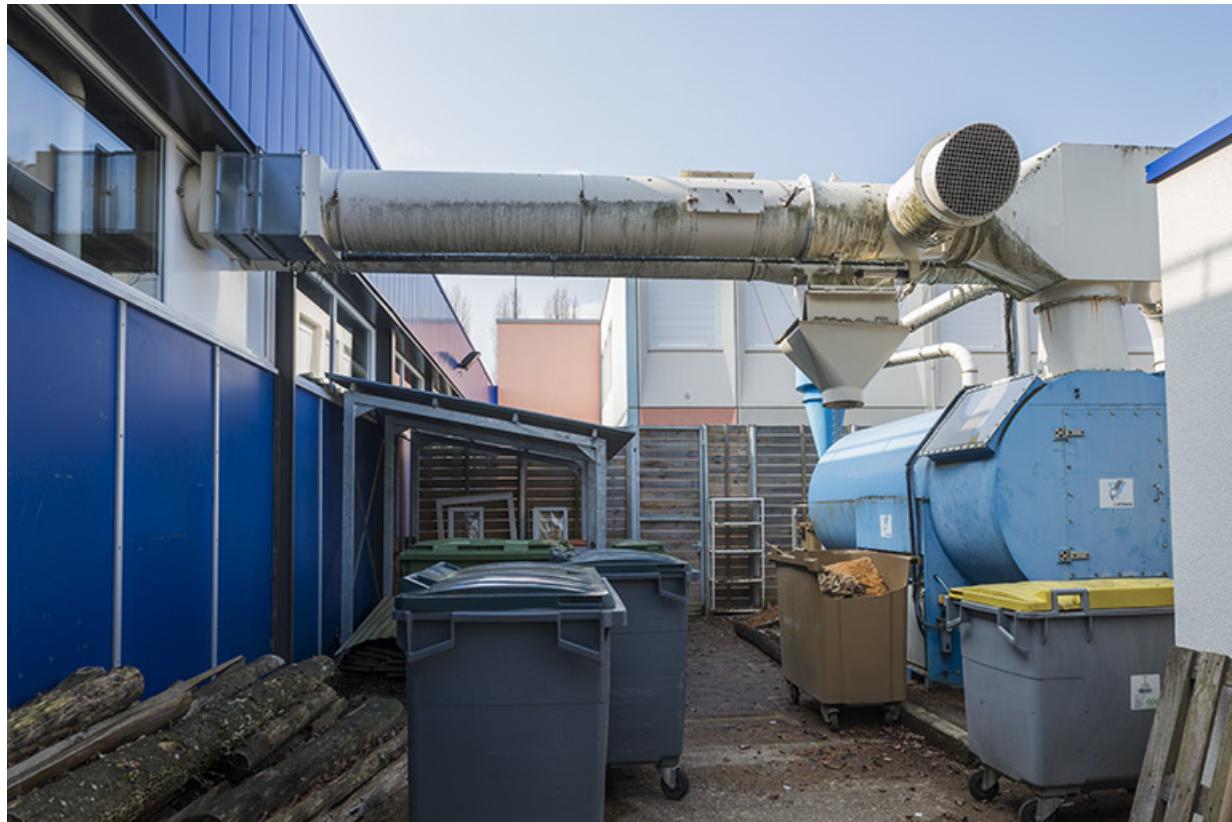
N° de l'illustration : 20149000085NUC4A

Traitement des déchets bois au nord de l'atelier bois.

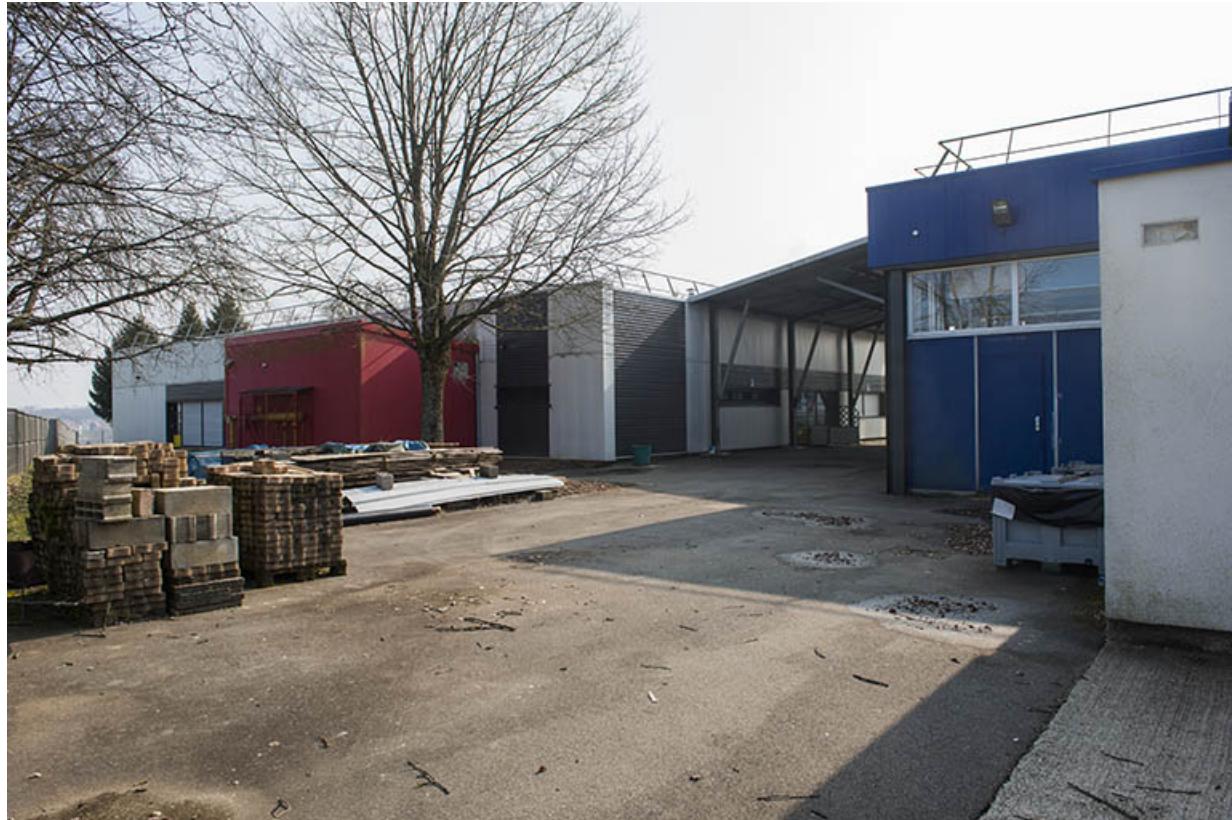
N° de l'illustration : 20149000087NUC4A

Passage couvert entre les ateliers est et ouest, vu du nord.

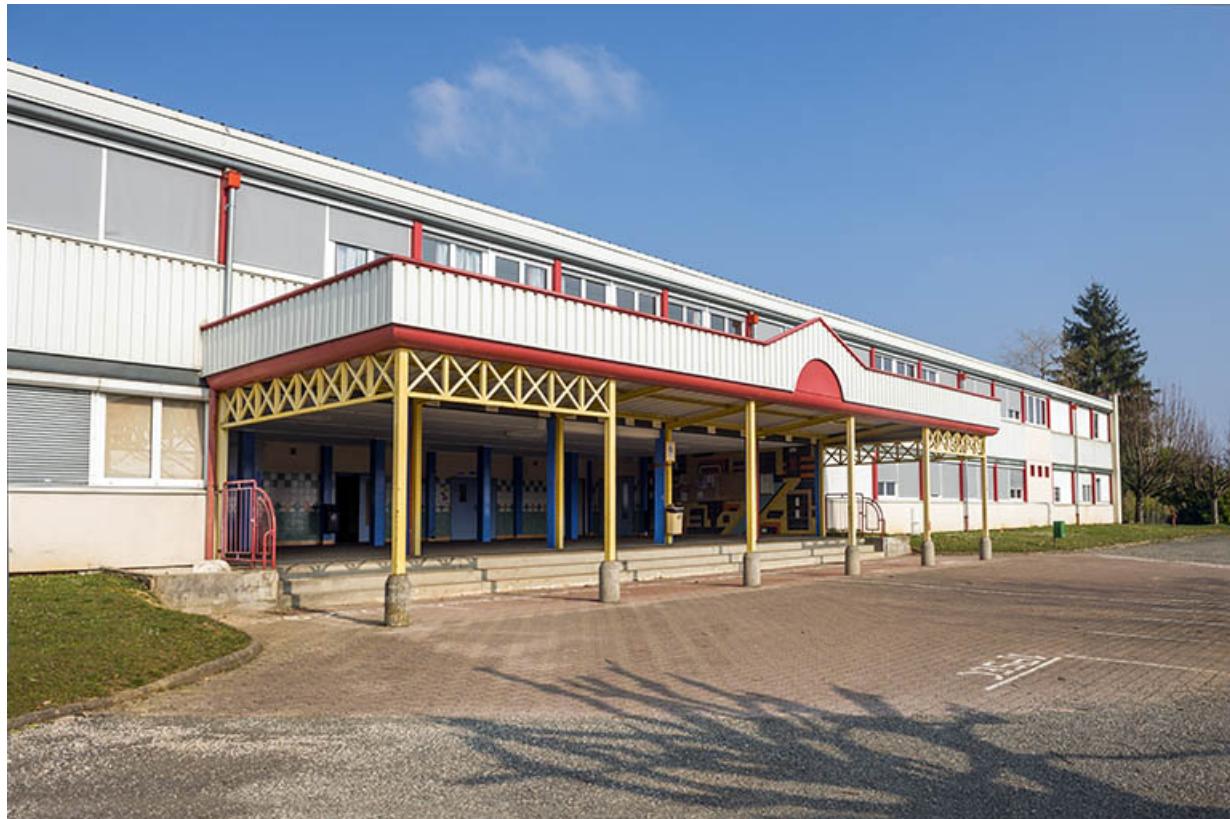
N° de l'illustration : 20149000082NUC4A

L'auvent et le préau de l'externat nord sur cour.

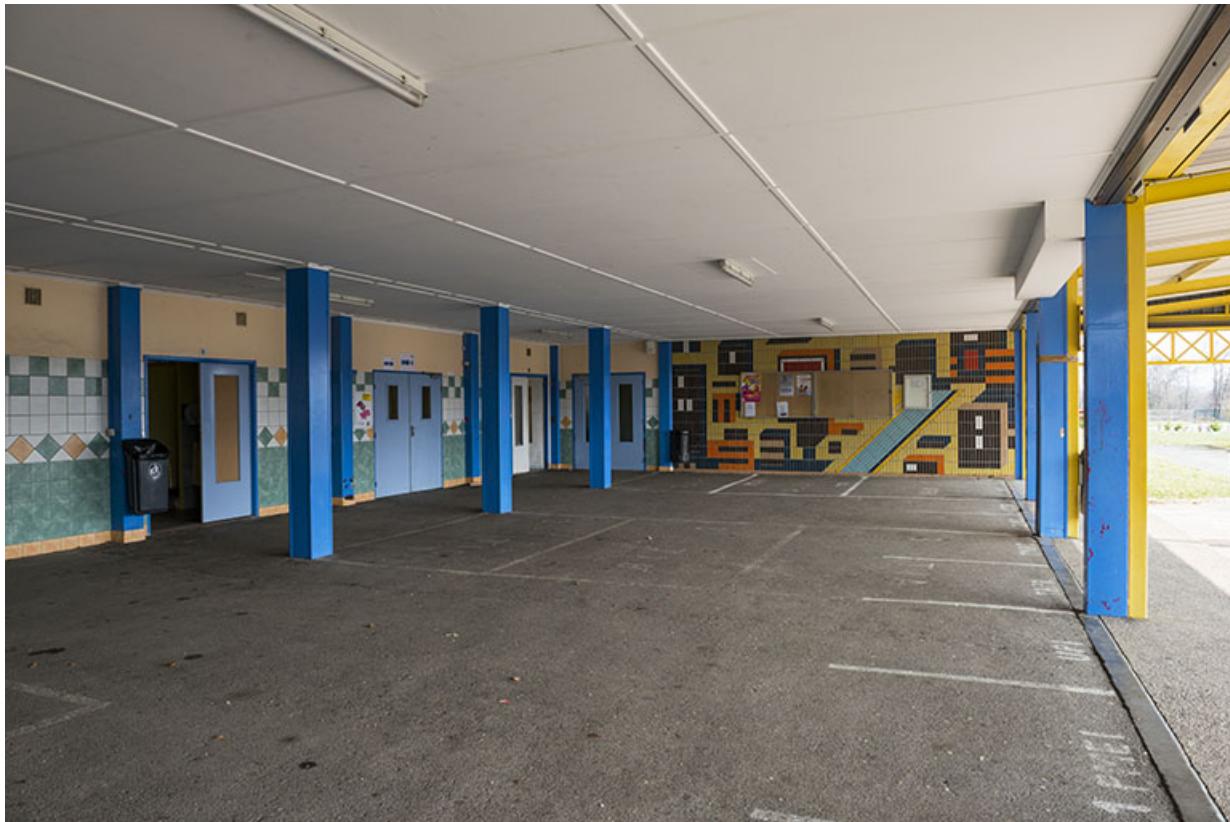
N° de l'illustration : 20149000083NUC4A

Préau sur la façade sud de l'externat nord.

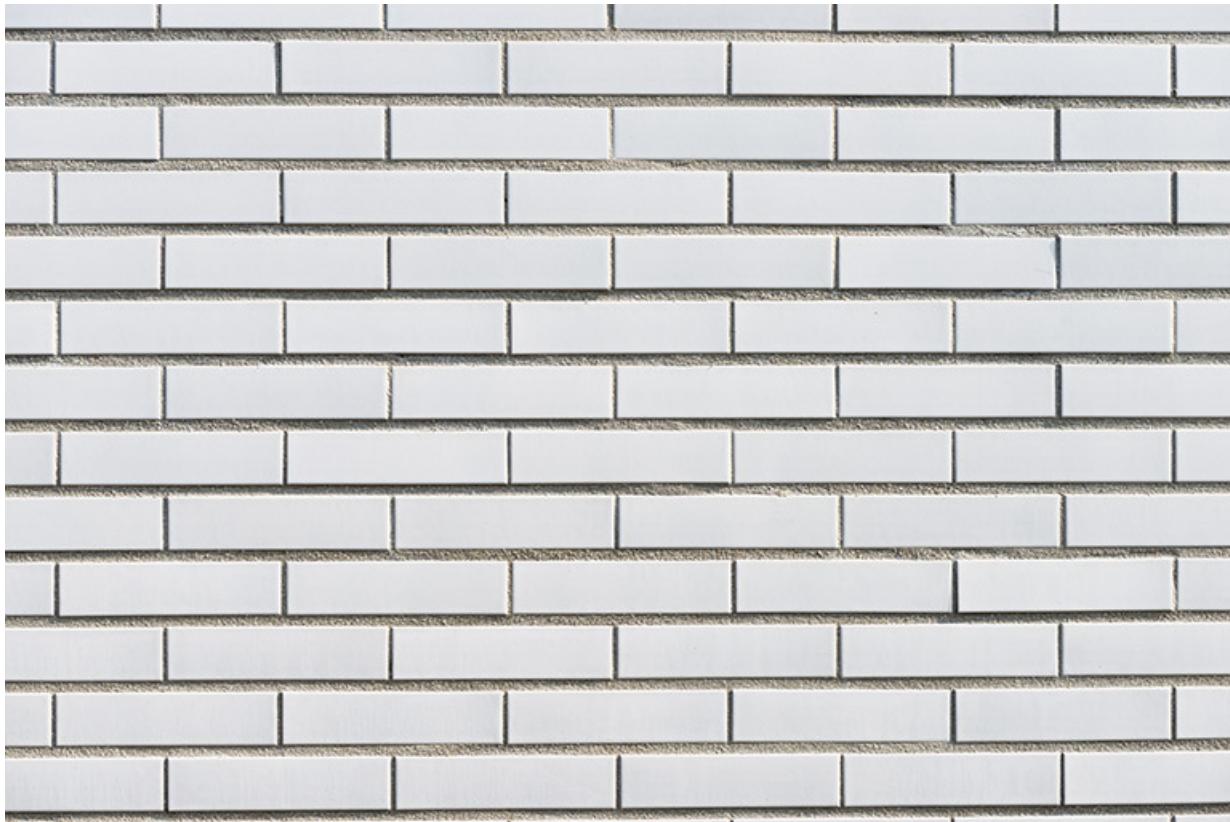
N° de l'illustration : 20149000093NUC4A

Détail du mur occidental de la chaufferie.

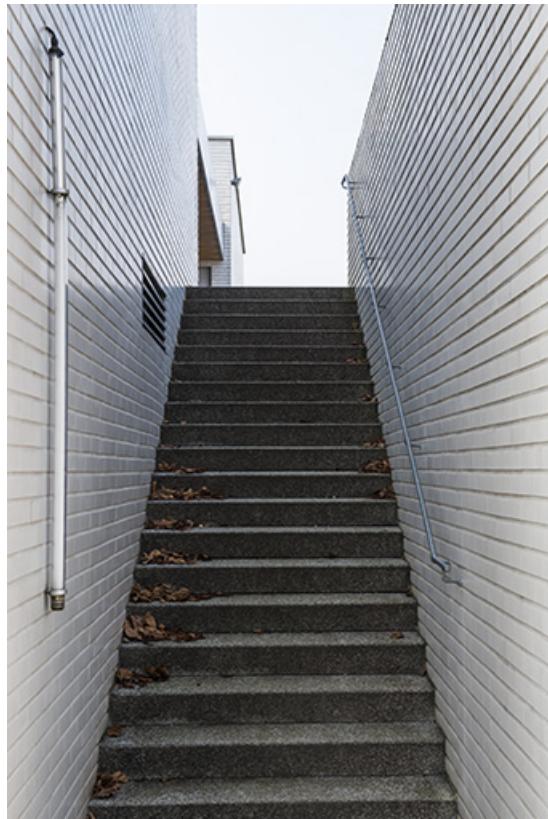
N° de l'illustration : 20149000095NUC4A

Détail d'escalier le long de la façade orientale de la restauration.

(en rez-de-chaussée ou d'un étage carré, en béton, toit en terrasse) abrite les enseignements de productique, de peinture, de restauration, avec sa cuisine et son restaurant d'application (escalier tournant à retours avec jour). Au sud-est de la parcelle, aux pentes accentuées, deux éléments aux fonctions très distinctes -cantine et chaufferie- constituent pourtant un ensemble puissamment unifié par le traitement commun, raffiné et minimaliste, des murs en petite brique blanche émaillée, en panneresse utilisée aussi en décoration intérieure du restaurant et des cuisines. Le bâtiment de la cantine, dans l'axe et face au pignon est de l'externat sud, a un étage de soubassement, un rez-de-chaussée, surmonté d'un étage de machinerie (réfrigération, aspiration) d'une toiture terrasse végétalisée incluant des panneaux solaires. Ses deux salles de restaurant sont largement vitrées et la charpente en bois offre un accueillant auvent sur les côtés sud et ouest, par où se fait l'entrée. On y trouve un transformateur. Deux hautes cheminées en inox signalent la chaufferie, qui tire parti de sa disposition sur la pente pour l'aménagement de ses deux silos à bois accessibles par deux trappes situées sur la façade nord, les chaudières étant dans la partie en soubassement au sud. Elle est en béton, recouverte des mêmes briques blanches (en panneresse) et d'essentage de métal sur sa façade postérieure, a une charpente en bois apparente, une couverture en métal.

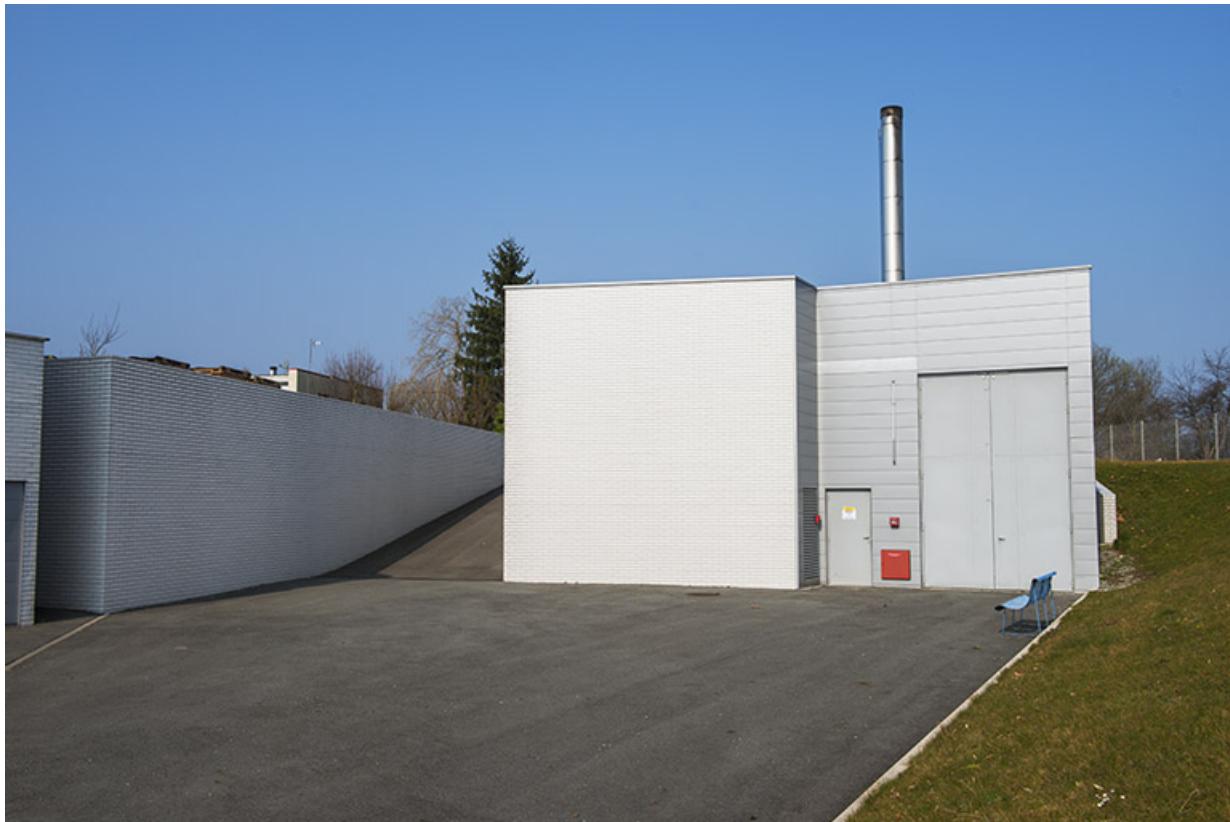
N° de l'illustration : 20149000096NUC4A

Façade postérieure sud de la chaufferie.

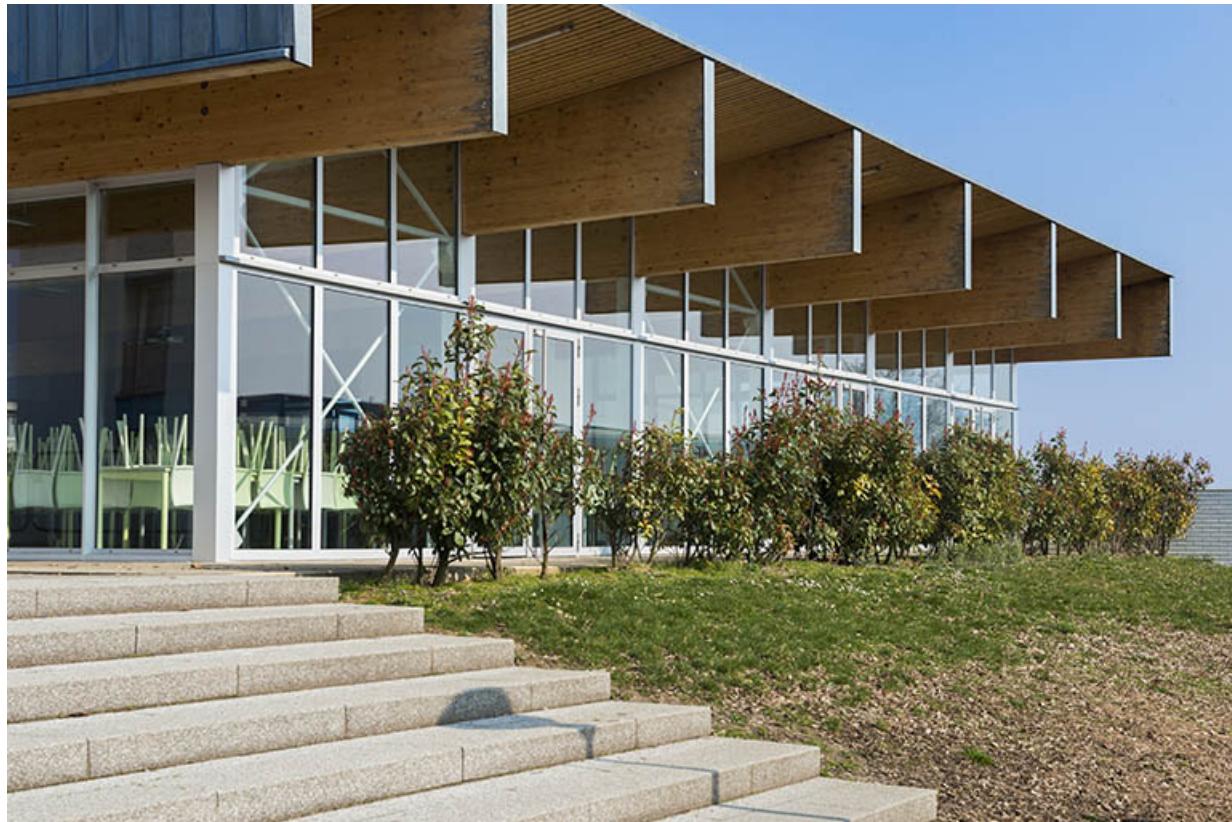
N° de l'illustration : 20149000101NUC4A

Détail de la façade sud de la cantine.

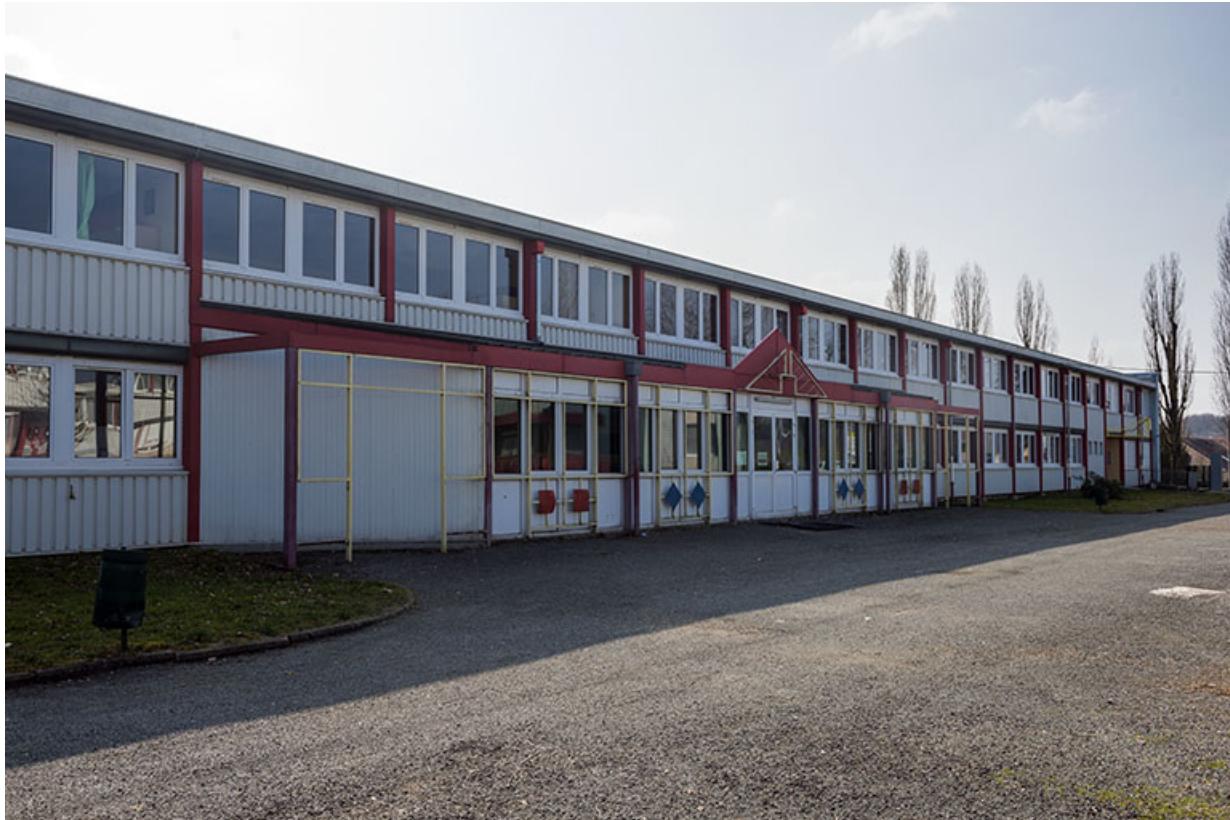
N° de l'illustration : 20149000107NUC4A

Détail de la façade antérieure nord sur cour de l'externat sud.

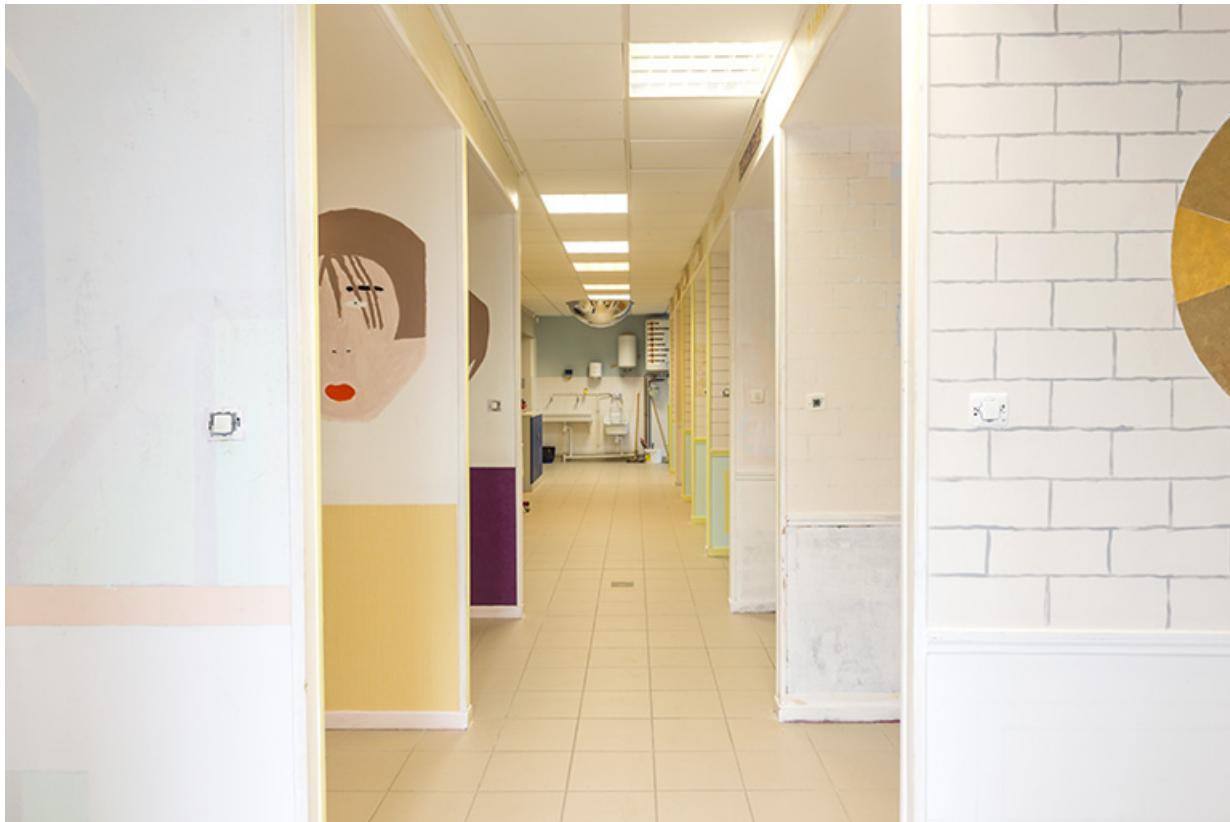
N° de l'illustration : 20159000034NUC4A

Cabines de peinture.
