LYCÉE PROFESSIONNEL JULES FERRY

Bourgogne-Franche-Comté, Territoire de
Belfort
Delle
18 rue de Verdun

Dossier IA90000167 réalisé en 2012

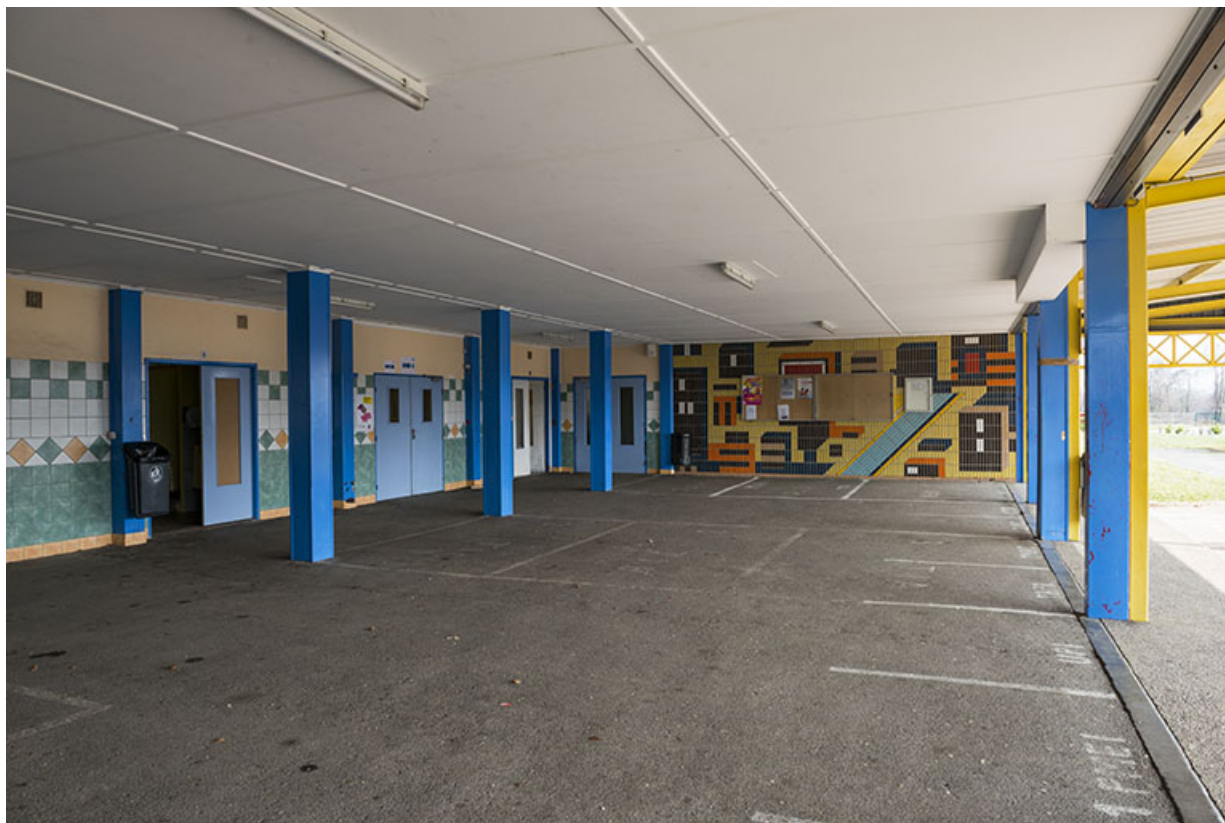
N° de l'illustration : 20149000083NUC4A

Préau sur la façade sud de l'externat nord.
