VERRIÈRE (BAIE 3), VERRIÈRE DÉCORATIVE

Bourgogne-Franche-Comté, Côte-d'Or
Bonnencontre

Situé dans : Église paroissiale de l'Immaculée
Conception

Dossier IM21000091 réalisé en 1985 revu en 1987

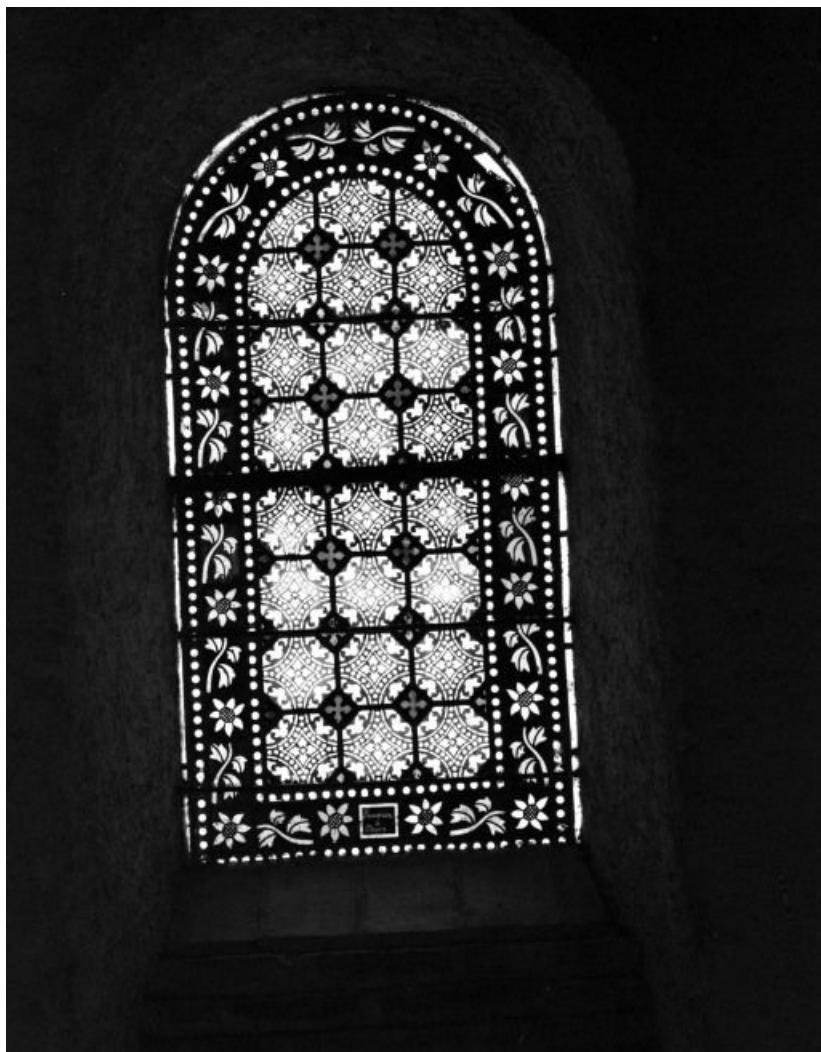
N° de l'illustration : 19852100397X

Grisaille sur verre incolore au centre, bordure colorée

Structures : verrière en plein cintre

Vue générale
