# LAMBRIS DE DEMI-REVÊTEMENT AVEC BANCS DE CHOEUR ET STALLES DE CÉLÉBRANT (2)

Bourgogne-Franche-Comté, Côte-d'Or Pernand-Vergelesses

Situé dans : Église paroissiale Saint-Germain

Dossier IM21013223 réalisé en 2016

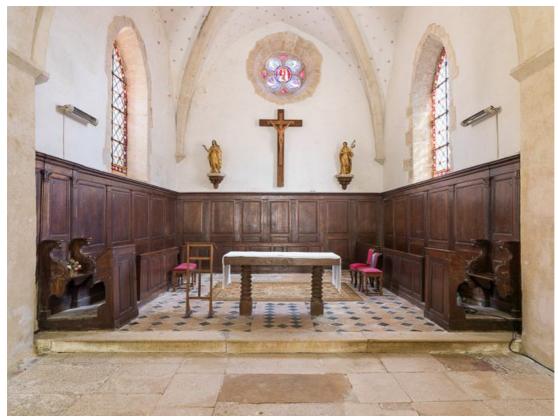
N° de l'illustration : 20162100204NUC2A

Vue d'ensemble du choeur. 21, Pernand-Vergelesses

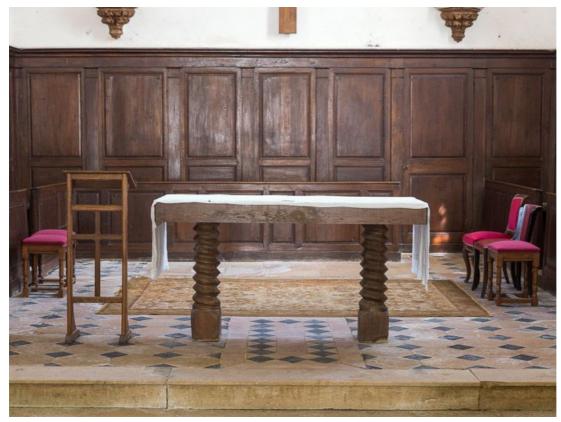
N° de l'illustration : 20162100212NUC2A

Vue d'ensemble des lambris.

Les lambris de demi-revêtement couvrent les murs du chœur. Ils sont constitués de deux niveaux de panneaux rectangulaires rythmés de simples pilastres au niveau supérieur et surmontés d'une cimaise. Des bancs sont adossés au lambris ainsi que deux stalles de part et d'autre.

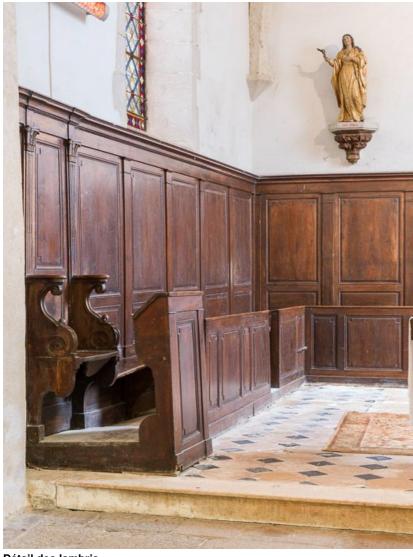
N° de l'illustration : 20162100205NUC2A

**Détail des lambris.** 21, Pernand-Vergelesses

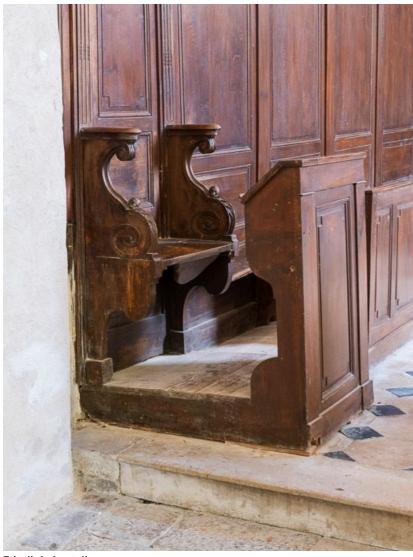
N° de l'illustration : 20162100206NUC2A

**Détail de la stalle.** 21, Pernand-Vergelesses

Les accotoirs des stalles reposent sur des volutes et sont surmontés de pilastres cannelés rudentés au premier tiers et coiffés de chapiteaux d'inspiration corinthienne avec décors de palmettes et palmettes en éventail, couronnés d'une lyre puis d'une fleur sur l'abaque et le tailloir.

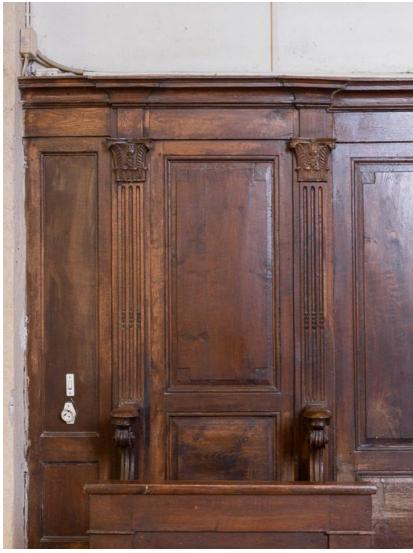
N° de l'illustration : 20162100207NUC2A

**Détail des pilastres.** 21, Pernand-Vergelesses

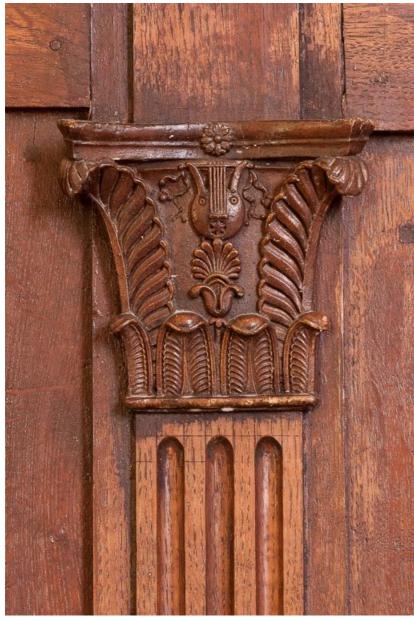
N° de l'illustration : 20162100208NUC2A

Détail d'un pilastre et de son chapiteau.

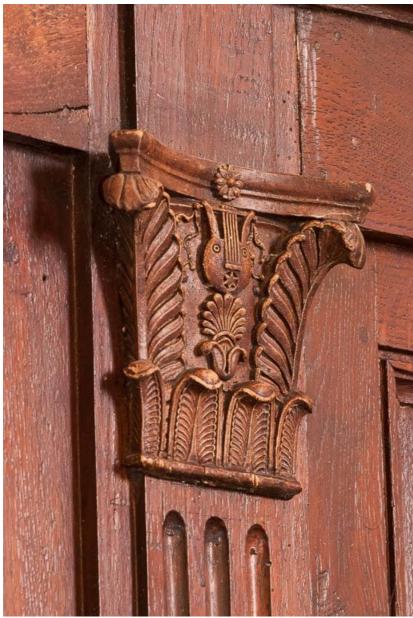
N° de l'illustration : 20162100209NUC2A

**Détail d'un chapiteau.** 21, Pernand-Vergelesses
