2 MACHINES À FRAISER (ARRONDISSEURS)

Bourgogne-Franche-Comté, Doubs
Baume-les-Dames
Gondé - rue des Pipes

Situé dans : Usine de tabletterie (usine de pipes Ropp), actuellement musée

Dossier IM25001124 réalisé en 2002

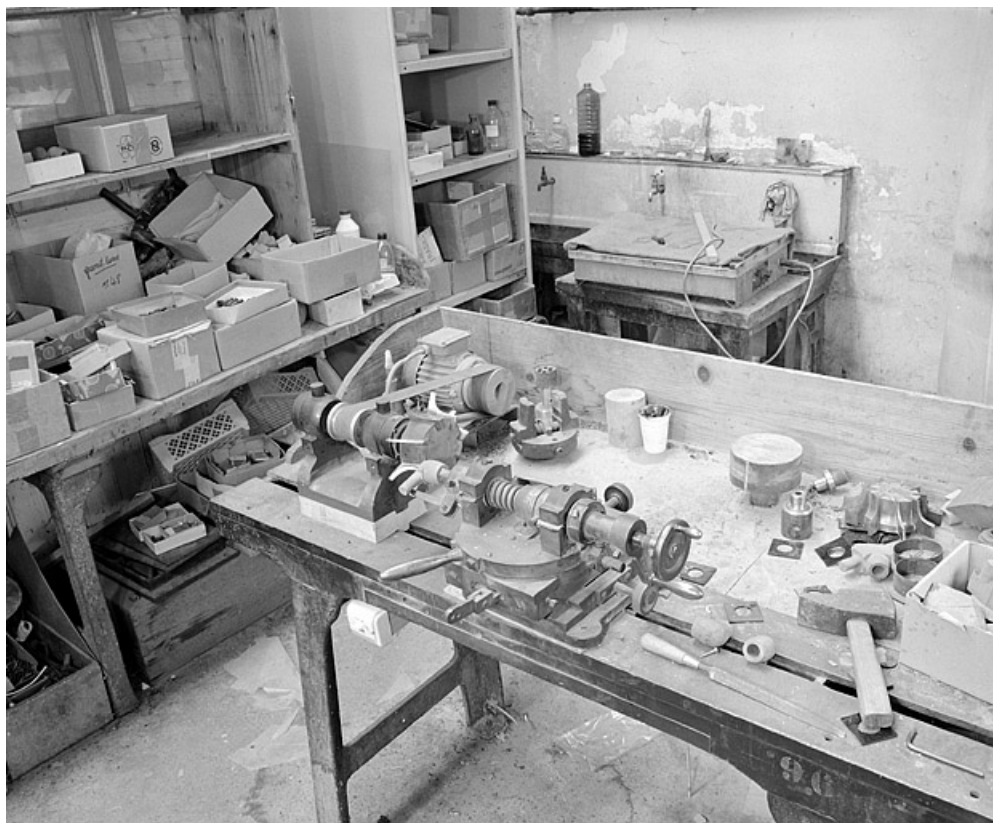
N° de l'illustration : 20022500467X

Vue d'ensemble de l'arrondisseur (atelier de finissage).

Après l'usinage du foyer et du fourneau, cette machine sert à tailler les culs de pipes, c'est-à-dire à usiner la partie externe du fond des fourneaux. La tête de pipe est fixée à un chariot par des dents qui accrochent les parois internes du foyer. Un moteur électrique entraîne par courroie la rotation d'une fraise dont les copeaux sont galbés. Le chariot permet, par un système de pivot, d'approcher la tête de pipe en bloquant l'avancement au niveau souhaité grâce à une butée, et une seconde manette la fait tourner sur elle-même pour en profiler le mieux possible le contour. Cette opération, forcément incomplète du fait de la présence de la tige, doit être finie avec une fraise recouverte de coussinet. Une installation commune à l'ensemble de l'atelier aspirait les poussières.

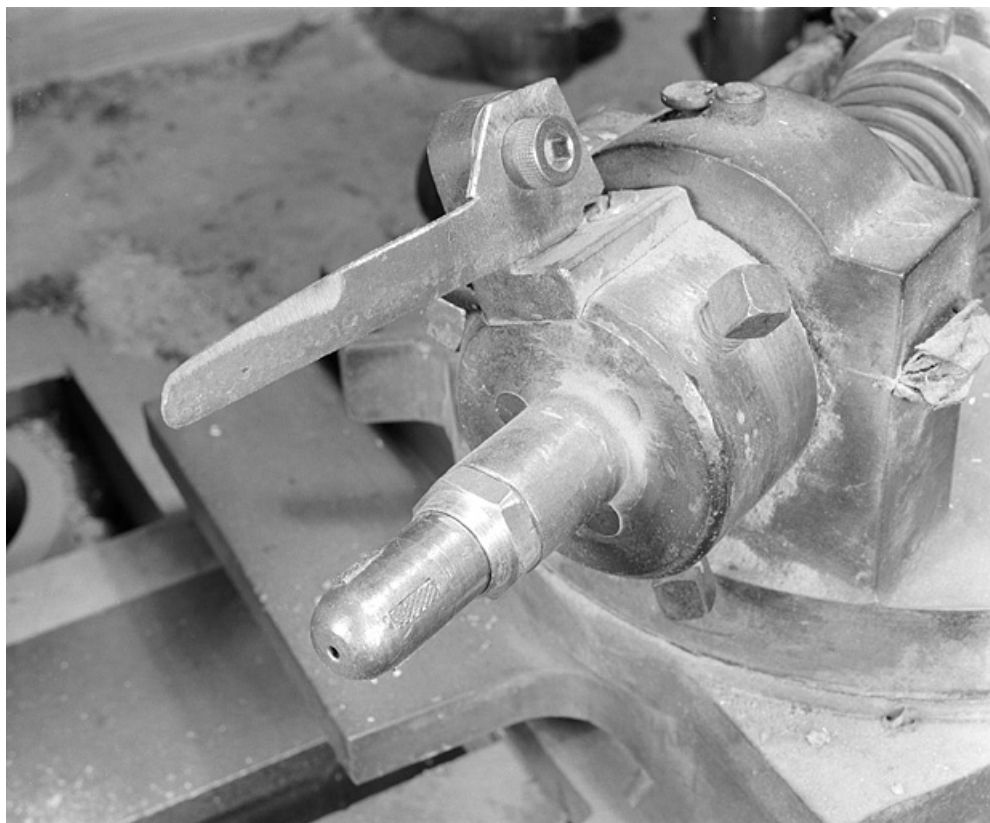
N° de l'illustration : 20022500469X

Détail du système de fixation du fourneau par l'intérieur du foyer (arrondissement de l'atelier de finissage).
25, Baume-les-Dames rue des Pipes, lieudit : Gondé
