2 MACHINES À FRAISER (ARRONDISSEURS)

Bourgogne-Franche-Comté, Doubs
Baume-les-Dames
Gondé - rue des Pipes

Situé dans : Usine de tabletterie (usine de pipes Ropp), actuellement musée

Dossier IM25001124 réalisé en 2002
Auteur(s) : Géraud Buffa

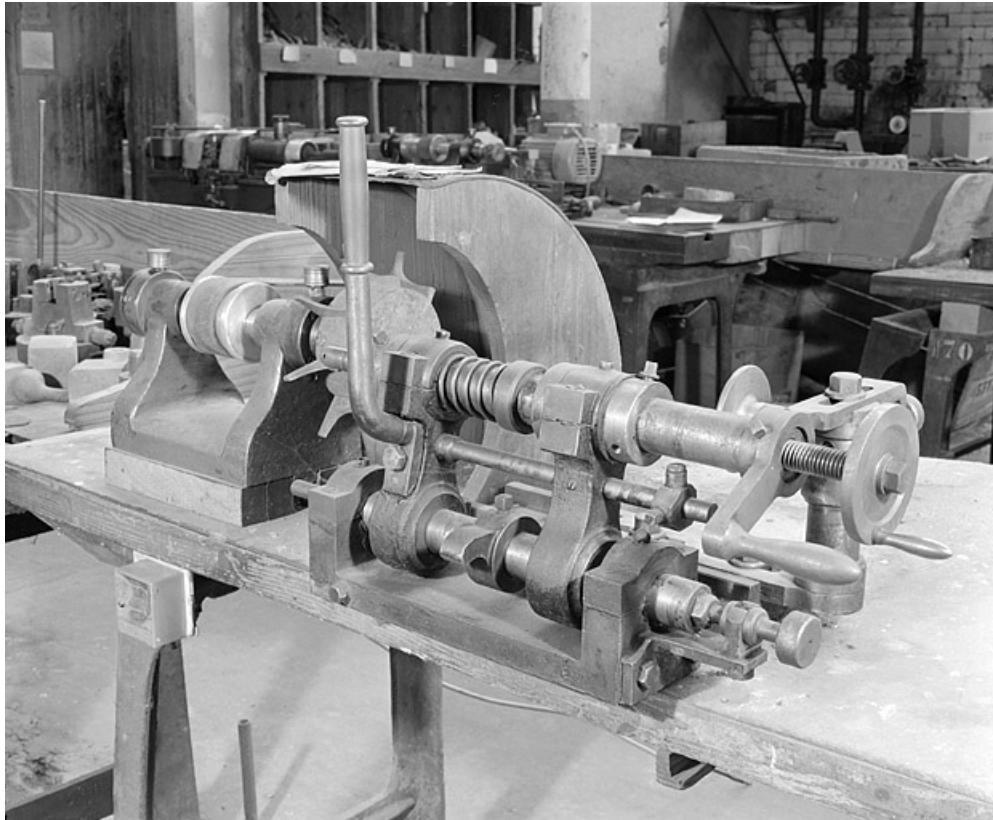
N° de l'illustration : 20022500594X

Vue d'ensemble de l'arrondisseur (atelier principal).

Après l'usinage du foyer et du fourneau, cette machine sert à tailler les culs de pipes, c'est-à-dire à usiner la partie externe du fond des fourneaux. La tête de pipe est fixée à un chariot par des dents qui accrochent les parois internes du foyer. Un moteur électrique entraîne par courroie la rotation d'une fraise dont les couteaux sont galbés. Le chariot permet, par un système de pivot, d'approcher la tête de pipe en bloquant l'avancement au niveau souhaité grâce à une butée, et une seconde manette la fait tourner sur elle-même pour en profiler le mieux possible le contour. Cette opération, forcément incomplète du fait de la présence de la tige, doit être finie avec une fraise recouverte de coussinet. Une installation commune à l'ensemble de l'atelier aspirait les poussières.

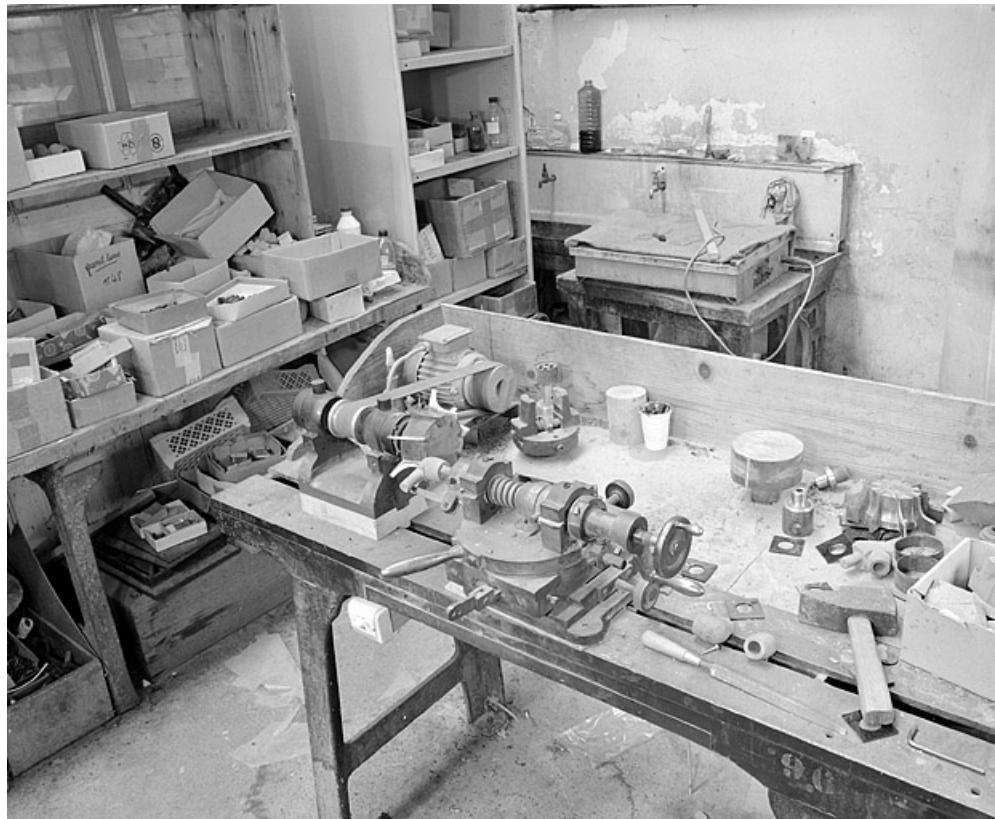
N° de l'illustration : 20022500467X

Vue d'ensemble de l'arrondisseur (atelier de finissage).

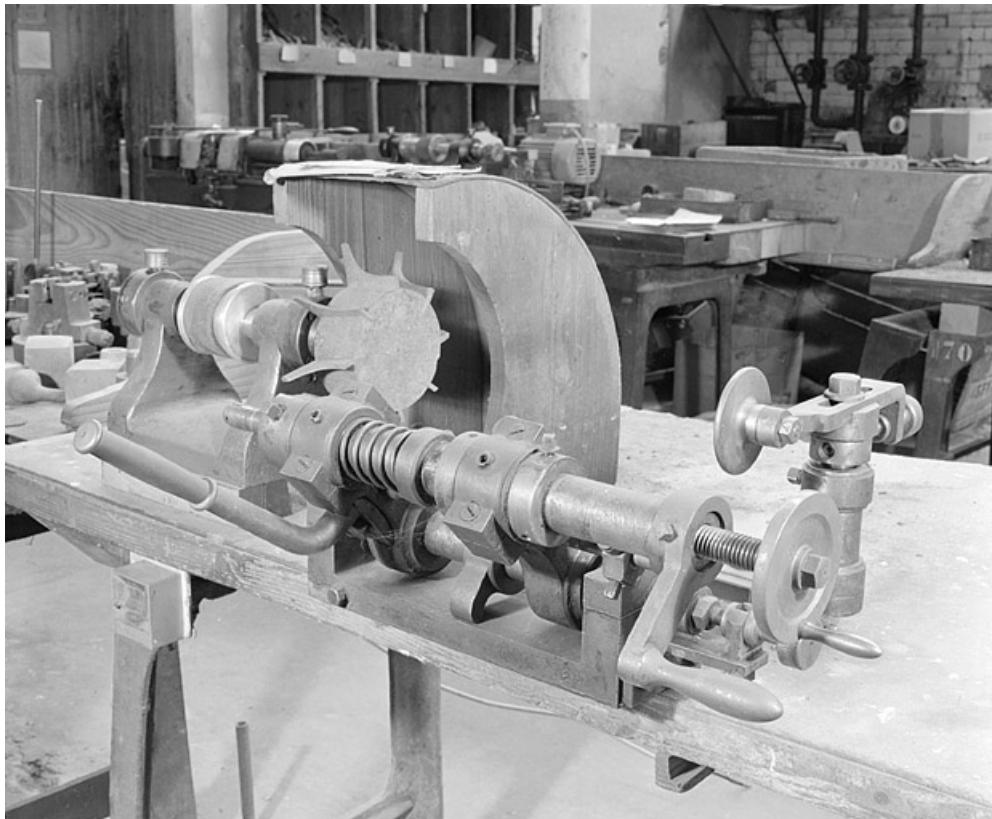
N° de l'illustration : 20022500595X

Vue d'ensemble rapprochée de l'arrondisseur (atelier principal).

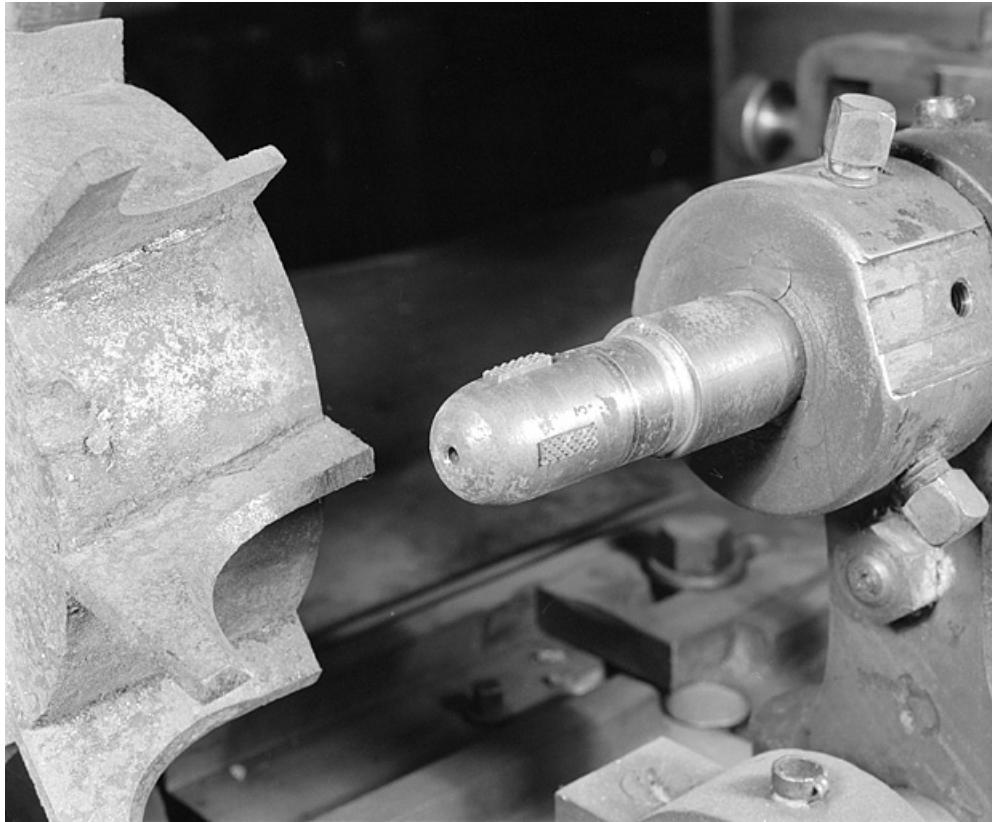
N° de l'illustration : 20022500598X

Détail de la fraise et du système de fixation du fourneau par l'intérieur du foyer (arrondisseur de l'atelier principal).
25, Baume-les-Dames rue des Pipes, lieudit : Gondé

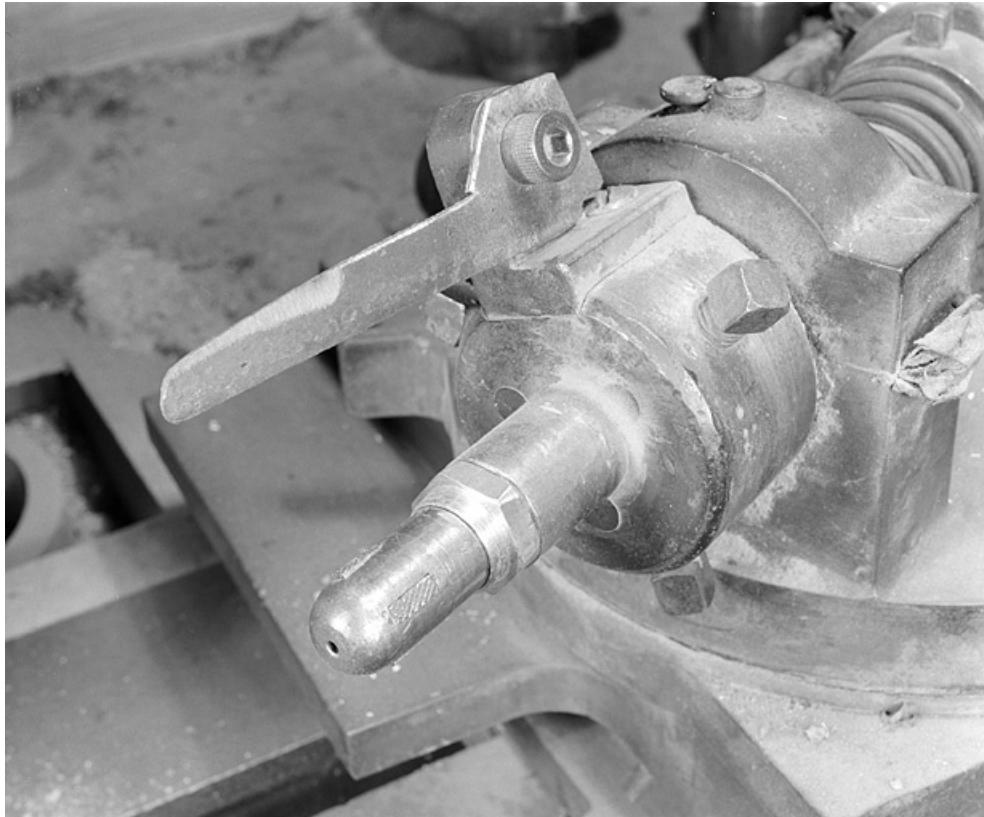
N° de l'illustration : 20022500469X

Détail du système de fixation du fourneau par l'intérieur du foyer (arrondisseur de l'atelier de finissage).
25, Baume-les-Dames rue des Pipes, lieudit : Gondé

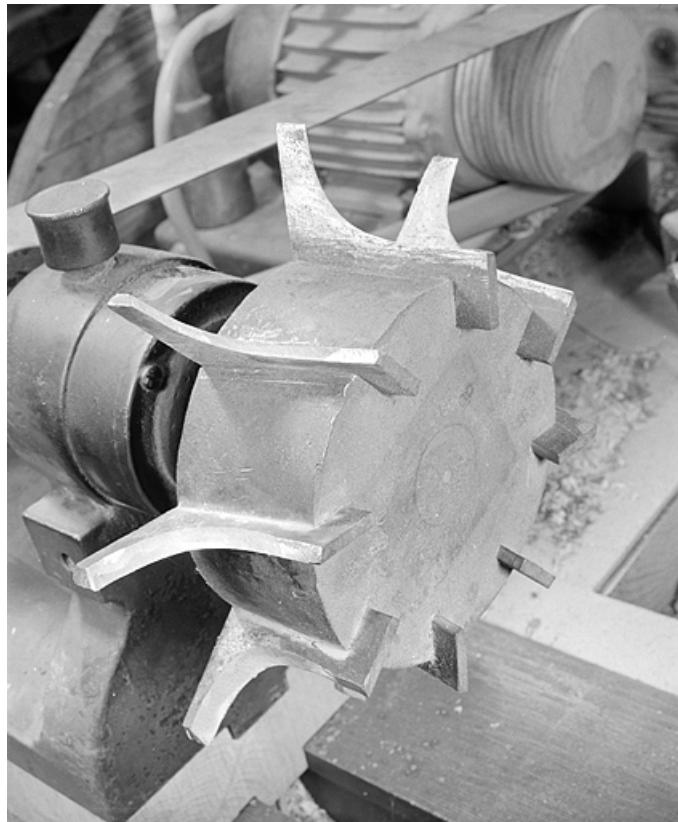
N° de l'illustration : 20022500470X

Détail de la fraise (arrondisseur de l'atelier de finissage).

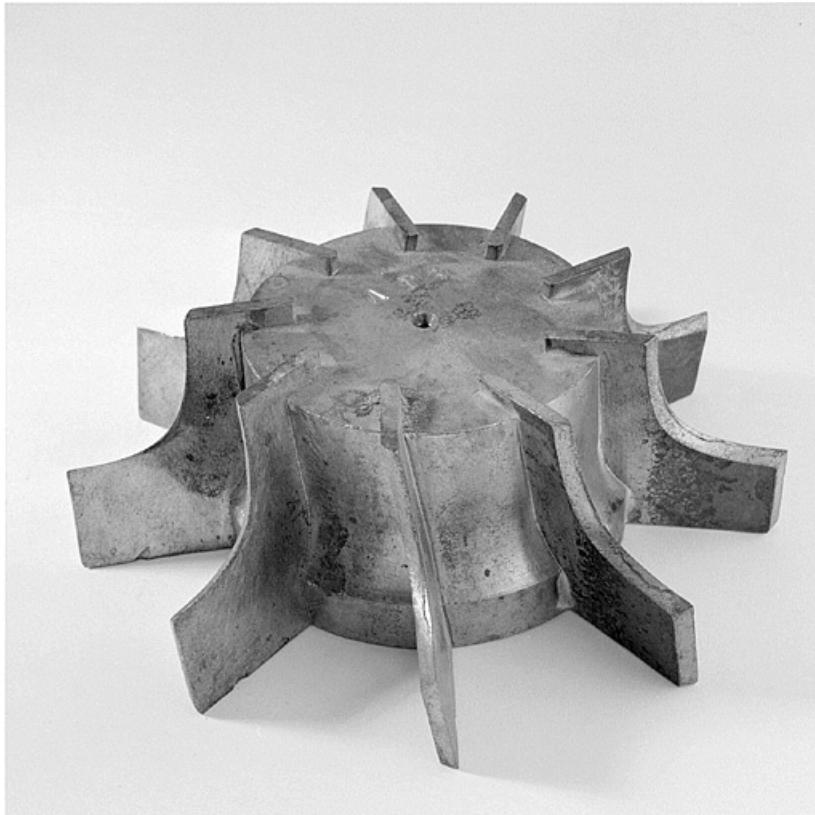
N° de l'illustration : 20022500952X

Détail d'une fraise vue de côté.

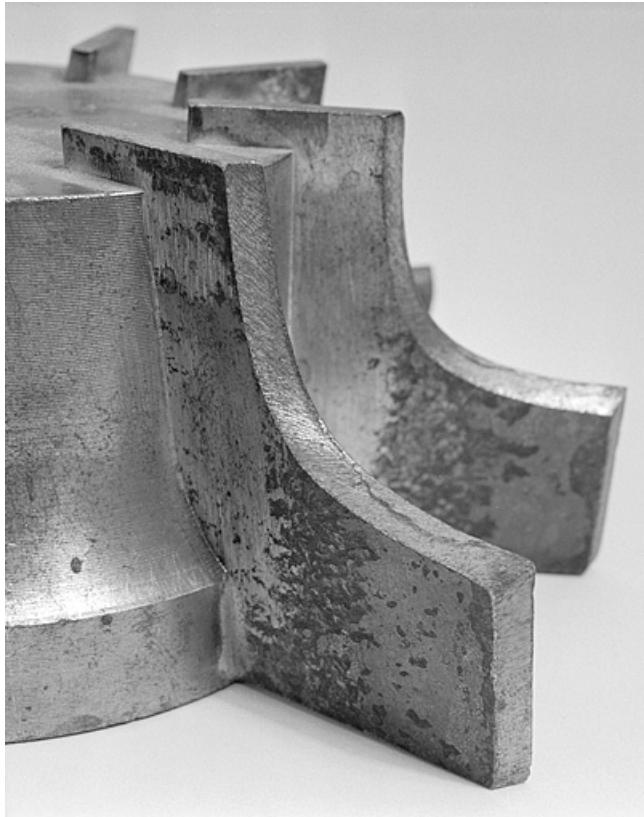
N° de l'illustration : 20022500954X

Détail d'une fraise, montrant le profil des fers.
