Commune : TICHEY

Adresse : R.D. 110 D ET R.D. 35

Dénomination : **FERME**

Dossier de PRE INVENTAIRE NORMALISE établi en 1985, 1987 par CHRISTIAN OLIVEREAU

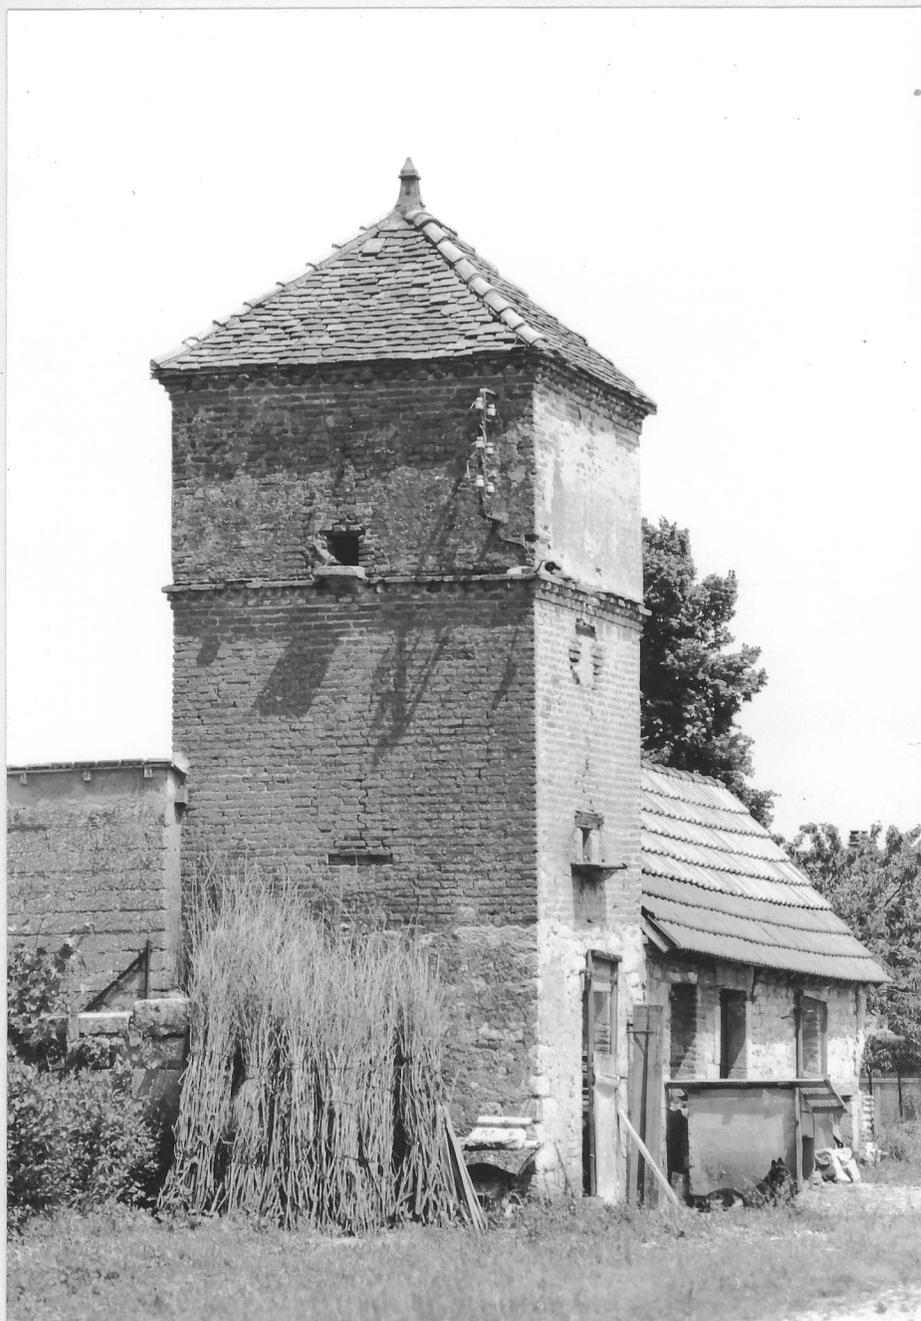
86.21.681.X
Cliché M. ROSSO

- . logis :
 - * ouvertures à linteaux délardés ; appuis saillants moulurés (les 2 fenêtres d'étage situées au mur-pignon gauche).
 - * corniche en pierre de taille à doucine droite, régnante.
 - * niche à droite du mur de long-pan postérieur.
- . colombier (cf. figure) :
 - * élévation à 3 niveaux.
 - * porte d'accès du rez-de-chaussée au mur est.
 - * corniche en brique, 2e rang <<pointes en avant>>.

Le colombier et les porcheries, vue du Sud.
