Titre courant : **maladrerie, léproserie, chapelle Saint-Lazare**

Dossier d'inventaire topographique ; enquête thématique régionale (patrimoine hospitalier) établi en 1973 par Lauvergeon Bernard ; Réveillon Elisabeth ; Hugonnet-Berger Claudine.

Campagne d'urgence réalisée  
le mercredi 18 avril 1973.

MALADRERIE, LEPROSERIE, PUIS CHAPELLE SAINT-LAZARE (détruite)

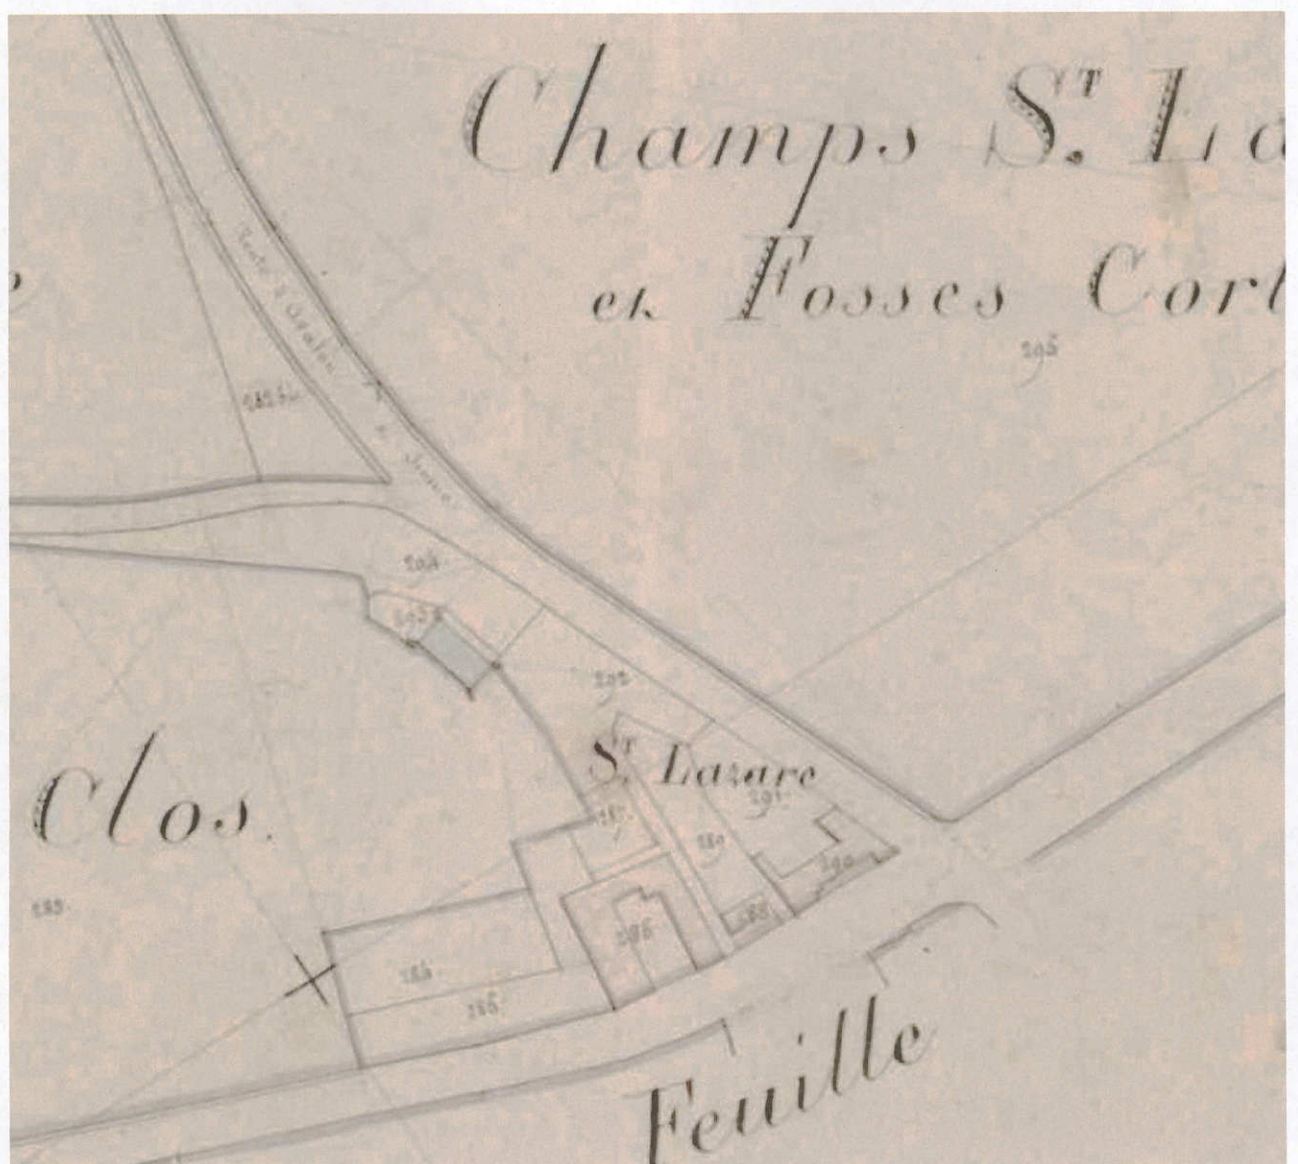
Chapelle Saint Lazare  
Plan

1.B. Composition d'ensemble (relevé II 4 )

Edifice de plan rectangulaire allongé à chevet plat; choeur, de même largeur que la nef, flanqué à droite de la sacristie.

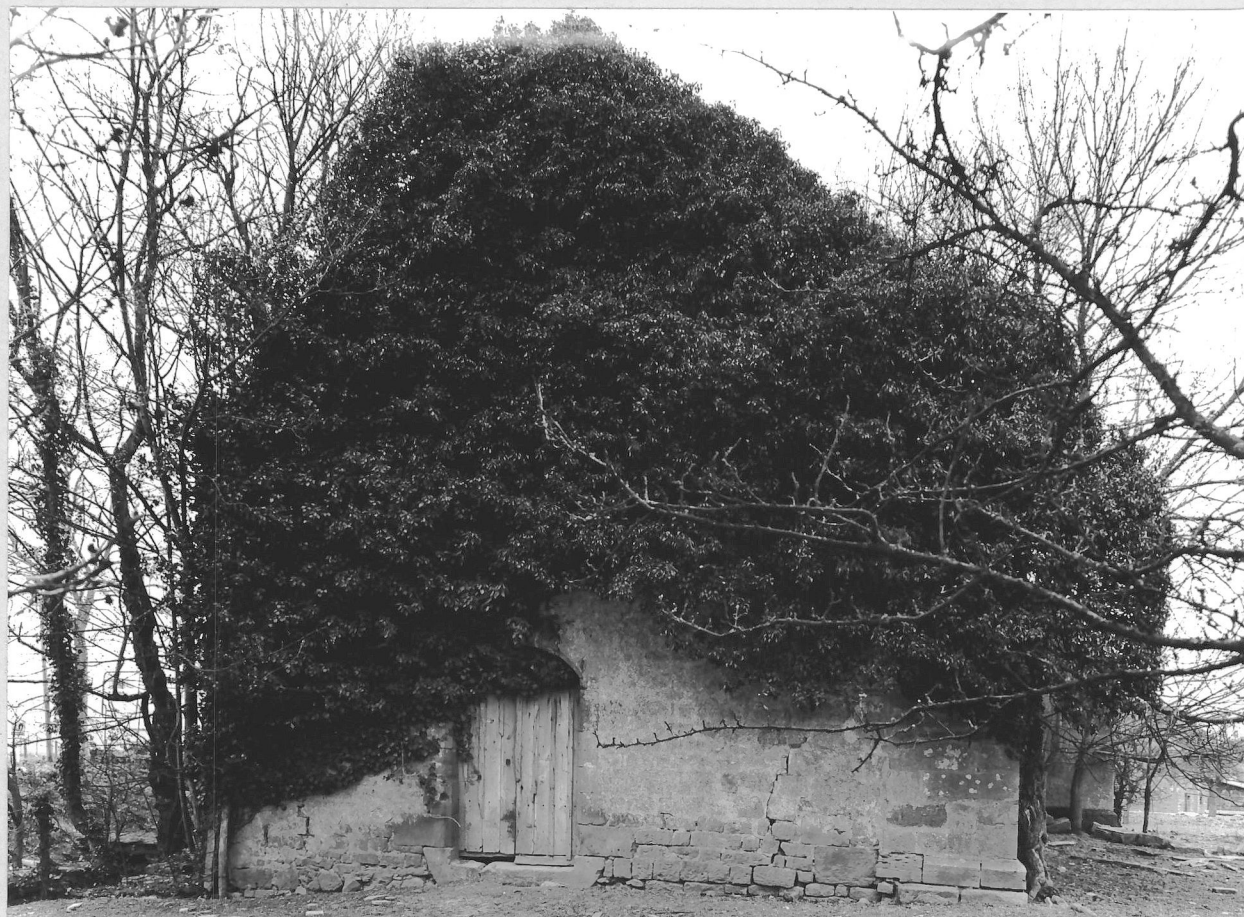
Face latérale gauche

a) milieu naturel : (ph. II 7 )

. nivellement: située sur la partie haute d'un vallon dominant la vallée de l'Armançon.

b) mur latéral gauche percé d'une porte (arc segmentaire) ouvrant sur la nef. Choeur épaulé par deux contreforts identiques au contrefort du mur latéral droit. (ph. II 7)

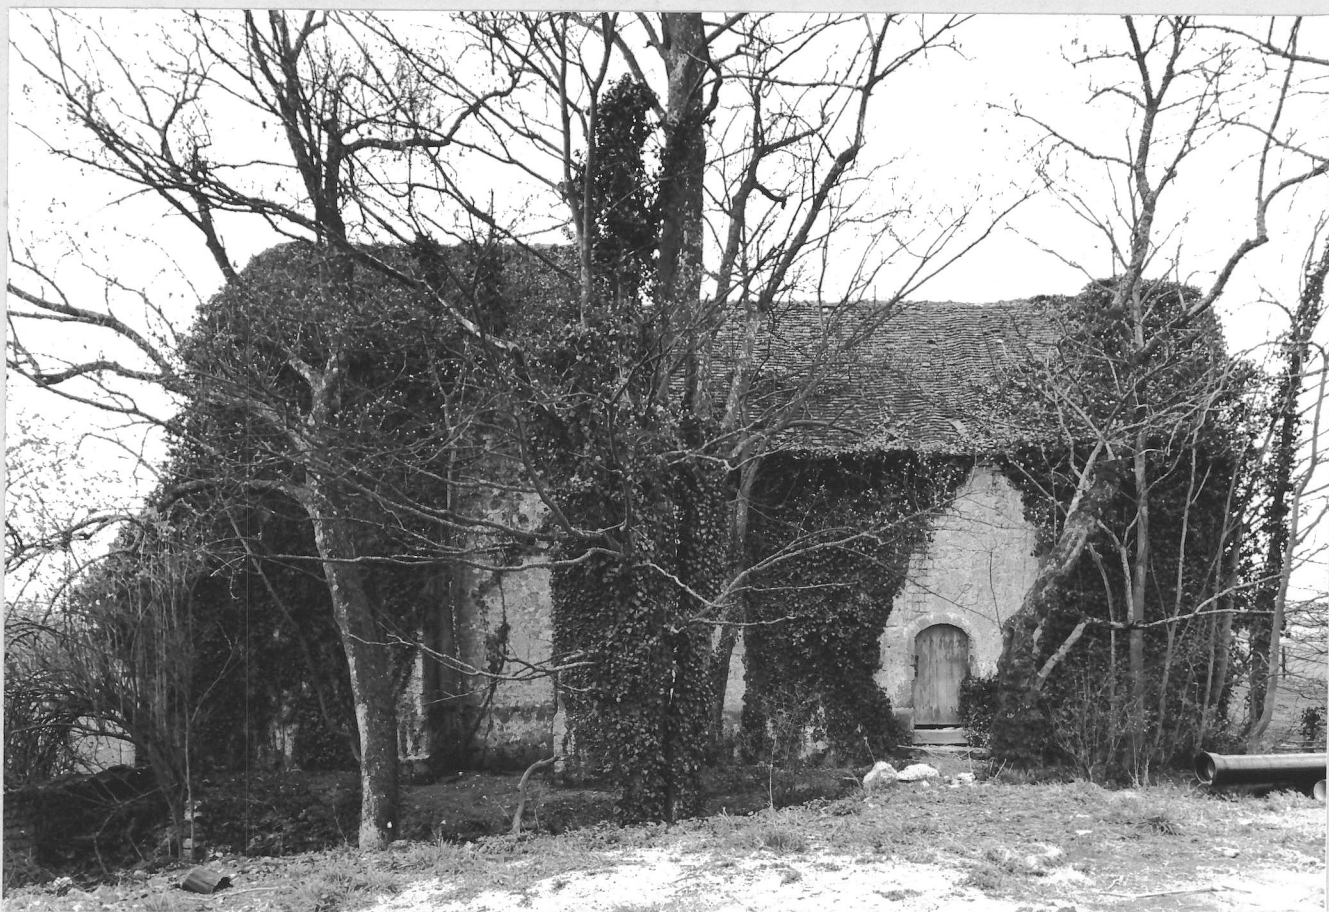
Face latérale droite

- a) mur latéral droit: contrefort à l'alignement de la façade antérieure. Sacristie (adossée au mur du chœur) dont le ressaut est à l'alignement du pignon antérieur du chœur. Entre la sacristie et le contrefort angulaire du chevet: petit appentis moderne servant d'abri. Les deux contreforts épaulant le chœur sont noyés dans la maçonnerie de la sacristie (contrefort antérieur au droit de l'arc diaphragme). Chœur plus élevé que la nef: pignon antérieur du chœur couvert. (ph. II 8)

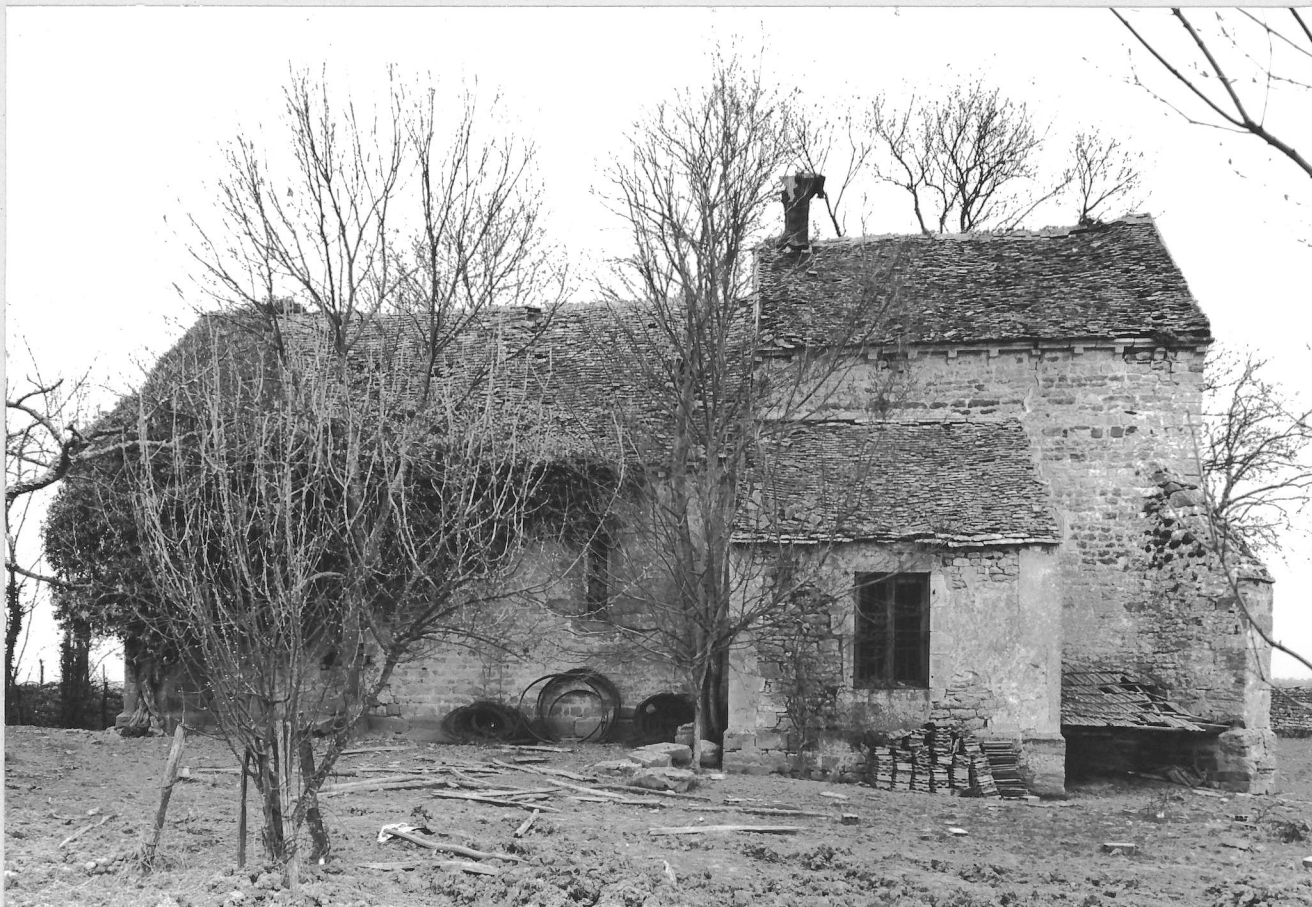
Angle postérieur droit

4.D. Campanile de métal à l'aplomb du mur-pignon antérieur du choeur. (ph. II 9)

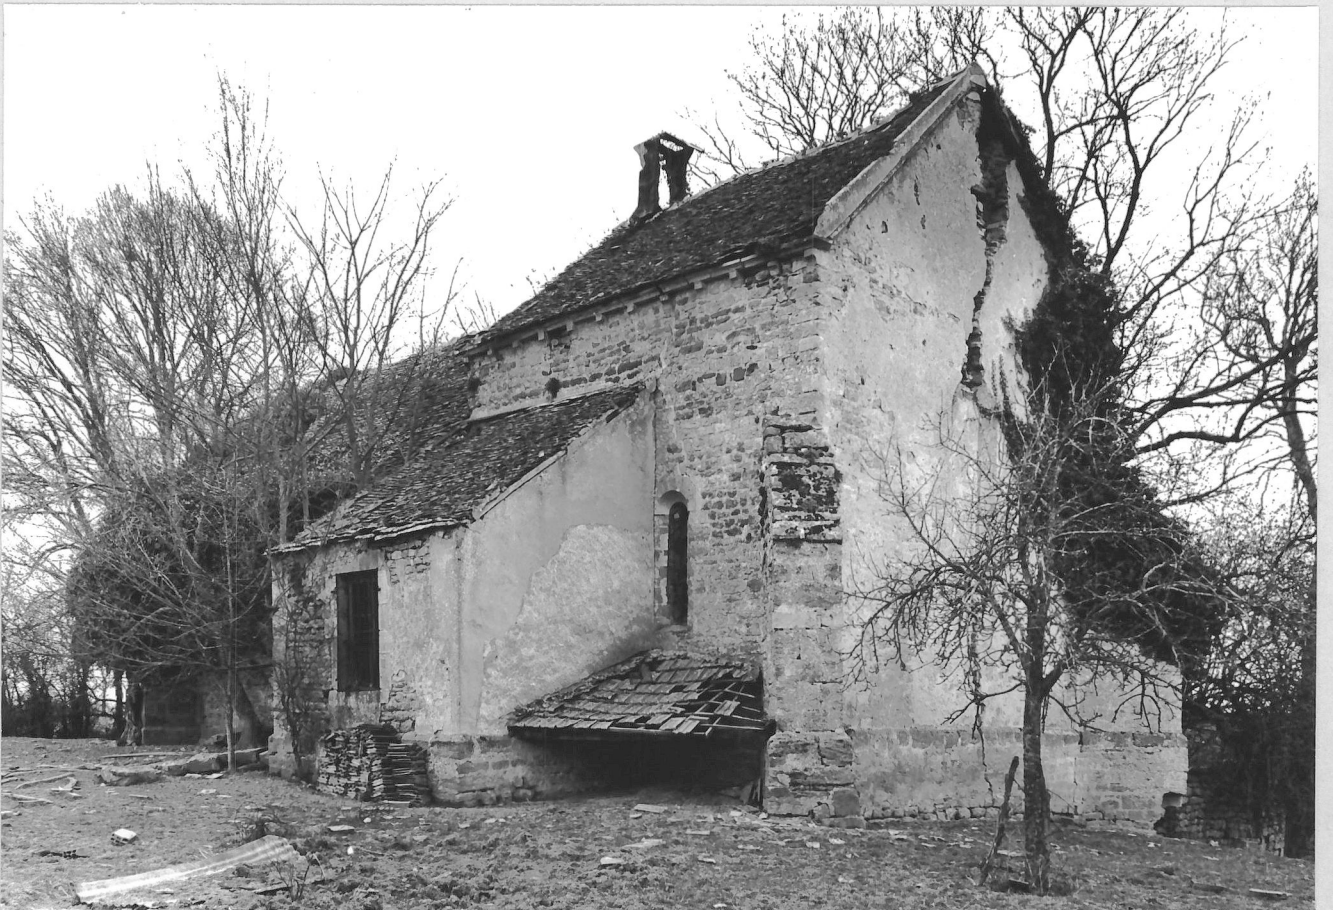
Façade postérieure

4.C. Chevet: fenêtre axiale murée. Contreforts angulaires. (ph. II 10)

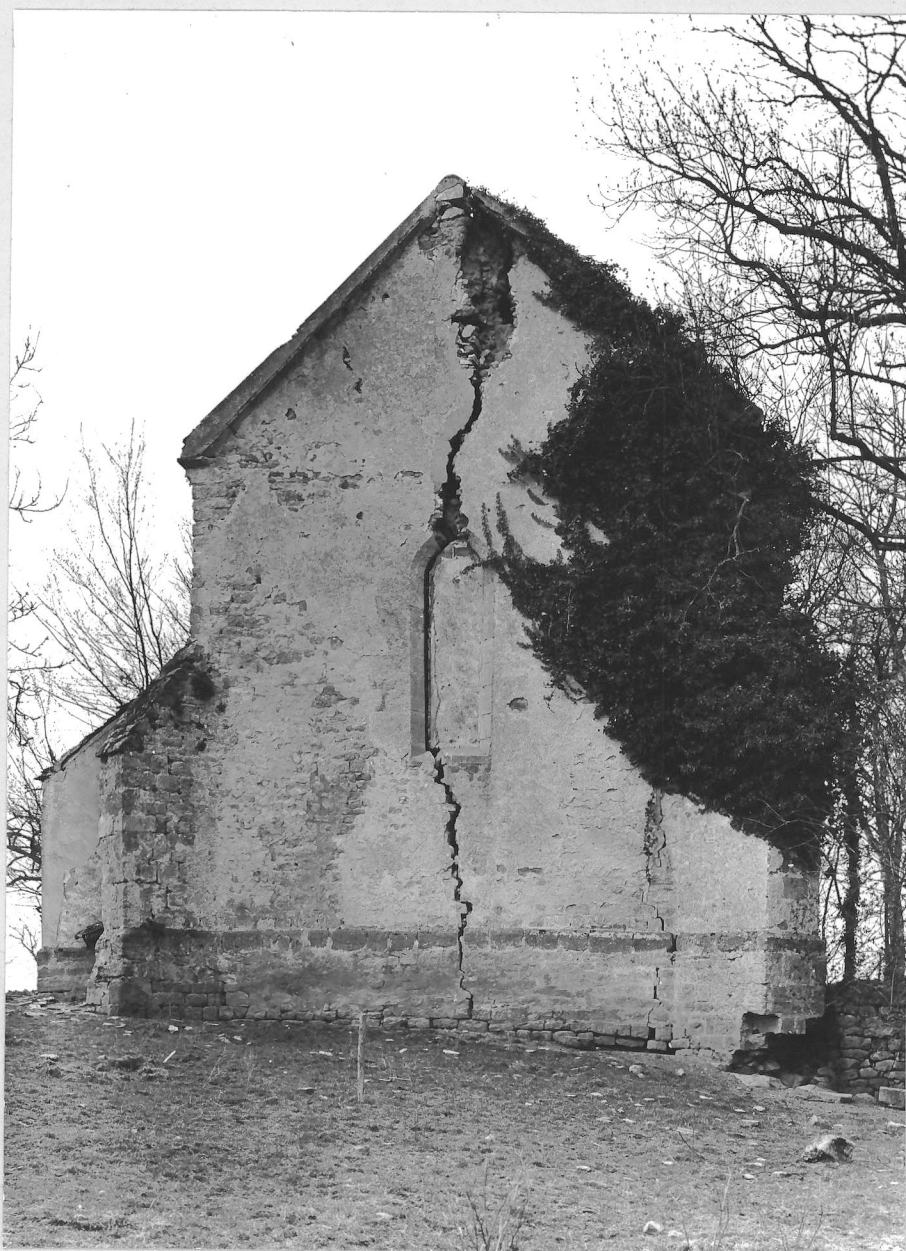
Chapelle Saint Lazare  
Nef prise depuis l'entrée  
Cliché Inv. M. THIERRY

e) divisions fonctionnelles: nef séparée du choeur, surélevé d'une marche, par un arc diaphragme en plein-cintre à impostes. Une grille de clôture (?) fermait le choeur: tous de scellement dans les piédroits de l'arc diaphragme. Porte communiquant avec la sacristie (mur droit du choeur). (ph. II 11)

- . Revers de façade: porte d'entrée en arc segmentaire inscrite dans une embrasure intérieure en arc segmentaire clavé, surmontée d'une fenêtre-haute, en plein-cintre, fortement ébrasée. Partie haute en retraite; retraite chanfreinée à la hauteur de l'appui de la fenêtre.
- . Mur droit percé de deux fenêtres en plein-cintre étroites et ébrasées.
- . Mur gauche percé, dans sa partie médiane, d'une porte de même structure que la porte antérieure. Dévers important des murs gouttereaux gauche et droit.

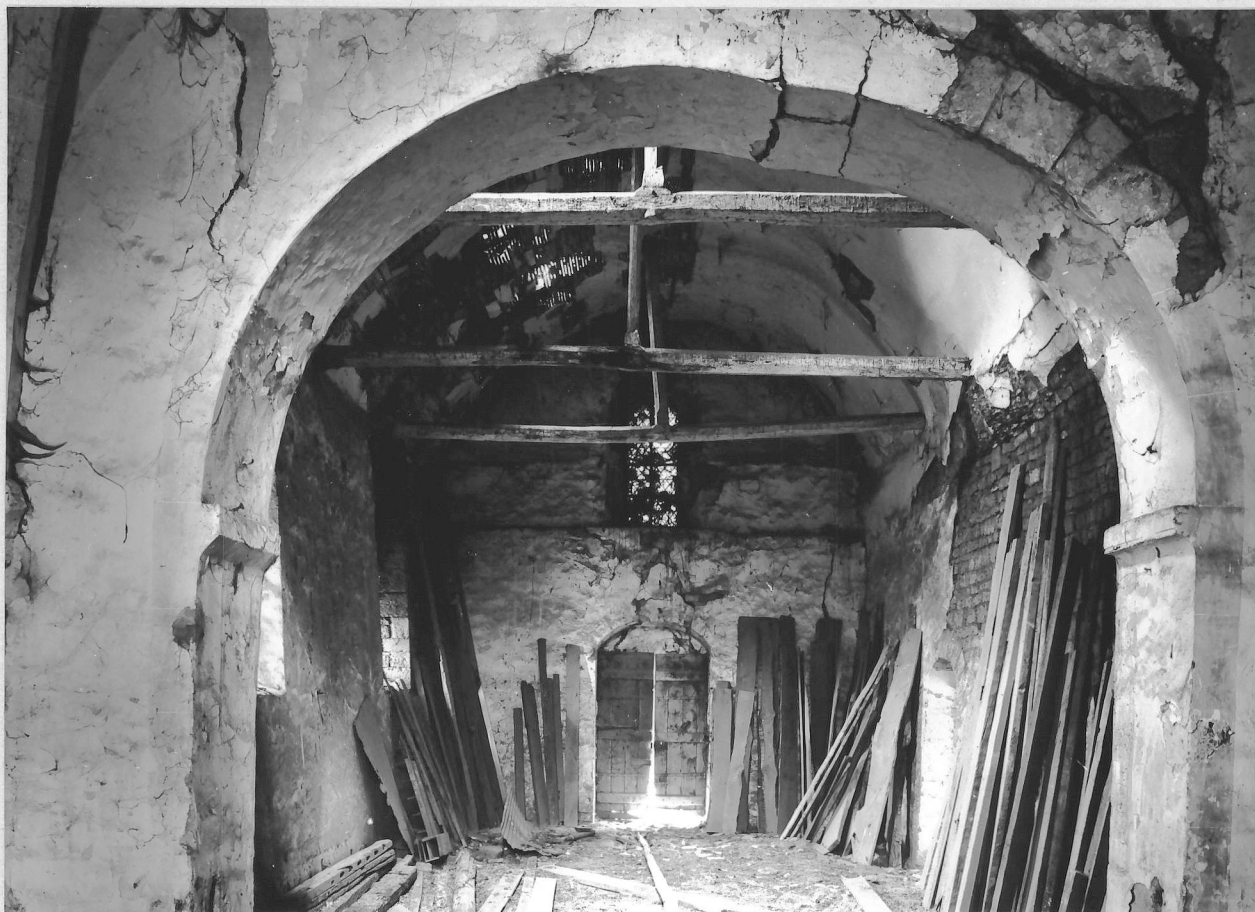
Nef, mur gauche

Mais un déversement de la partie haute du mur gouttereau pourrait indiquer, par sa nature (pierres plates assisées et briques), une reprise d'une ancienne voûte de pierre. (ph. II 13)

La nef, aux murs épais d'un mètre, paraît remonter au XII<sup>e</sup> ou au début du XIII<sup>e</sup> siècle. Le déversement des murs et l'amorce d'une voûte réparée semblent autoriser la conjecture qu'une telle voûte a existé. Elle a été remplacée au XVI<sup>e</sup> siècle par une couverture en lattis, en même temps qu'elle était tronquée en façade. Le chœur est gothique ; les ogives de la voûte reposant sur des culots dont deux ont des têtes sculptées sans grand relief. Une baie très allongée s'ouvre dans le mur d'abside. Tout cela peut appartenir à la seconde moitié du XIII<sup>e</sup> siècle (longueur totale 18,50 m ; longueur intérieure à la nef 10 m ; largeur moyenne dans œuvre 8 m).

Détail de la partie haute du mur gouttereau

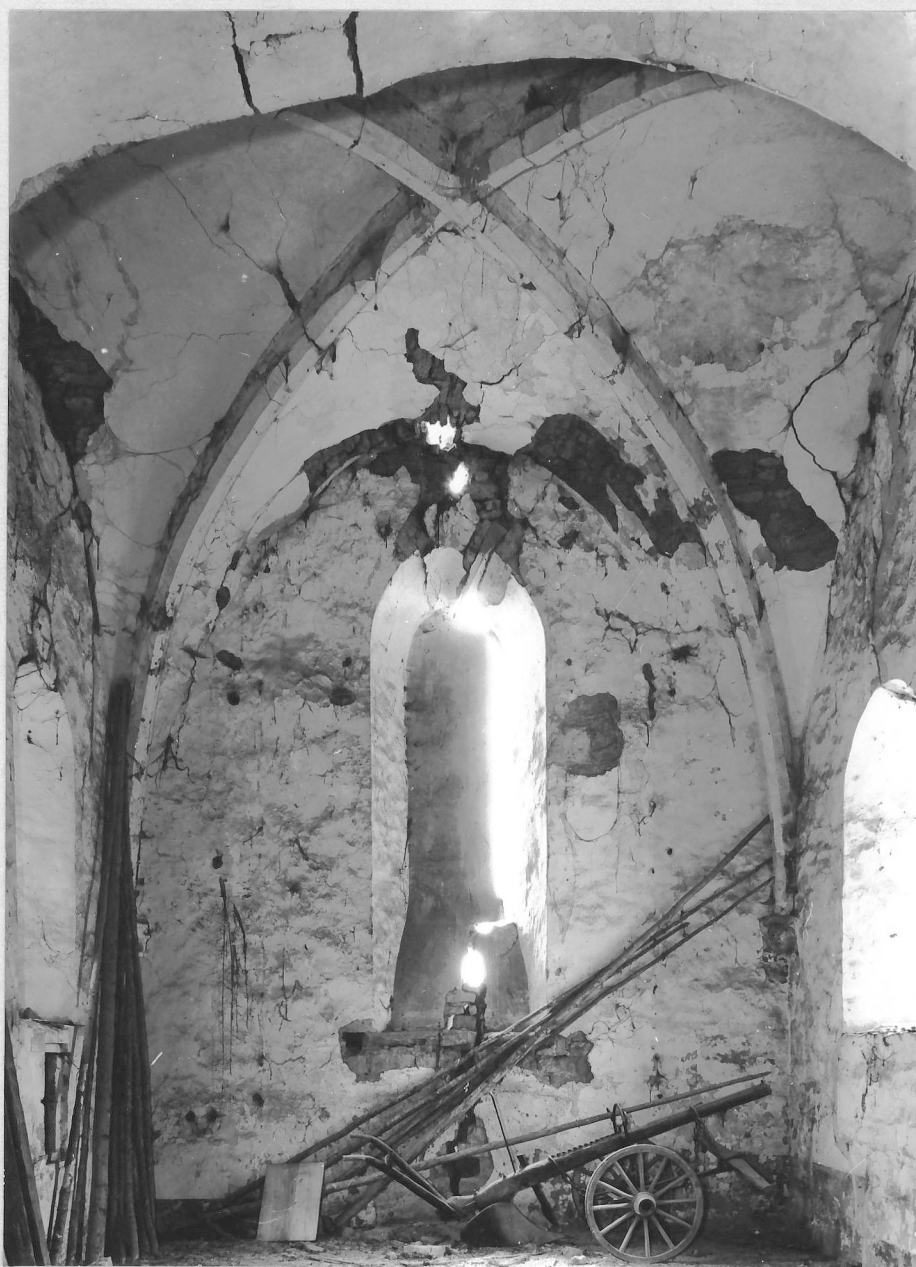
Choeur, détail de la voûte d'ogives

- a) voûtement; plafond, charpente apparente: charpente à trois fermes avec entraits et poinçons apparents pour la nef. Voûtes d'ogives à facettes reposant sur des culots sculptés pour le chœur. (ph. II 12 et 15)
- b) contrebutée: (voir élévations extérieures)
- c) fondations et sous-sol:

- (ph. II 14)
- Chœur éclairé par trois fenêtres en plein-cintre fortement ébrasées: fenêtres latérales étroites fermées par des vitraux incolores à plombs losangés, fenêtre axiale (murée) de plus grandes dimensions (trous de scellement dans la feuillure). Chœur communiquant avec la sacristie par une porte rectangulaire à linteau de bois. (mur droit).  
Plafond aménagé dans l'épaisseur du mur; porte disparue. Traces de peinture rouge foncé à l'intérieur. (mur gauche, à l'aplomb de la fenêtre)

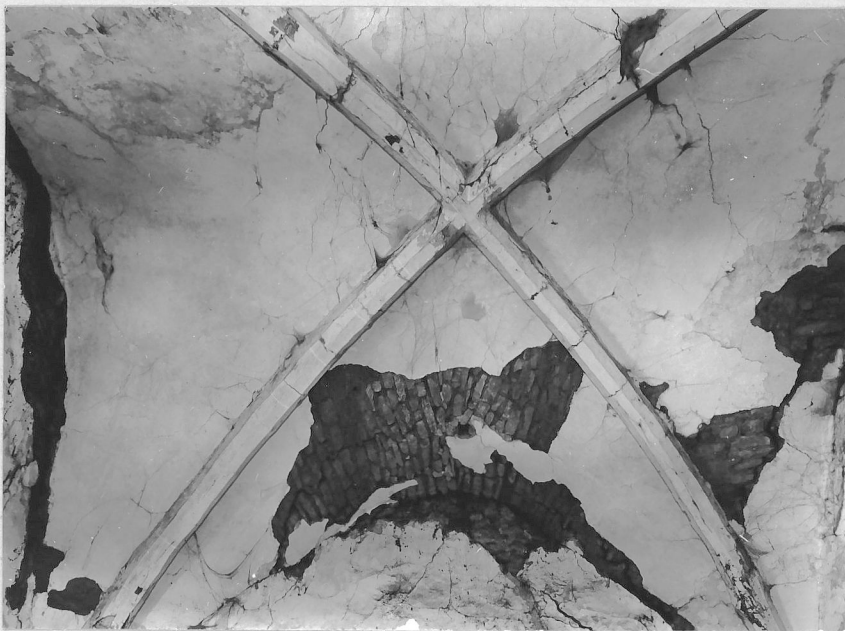
II.15.

Choeur, culot antérieur gauche

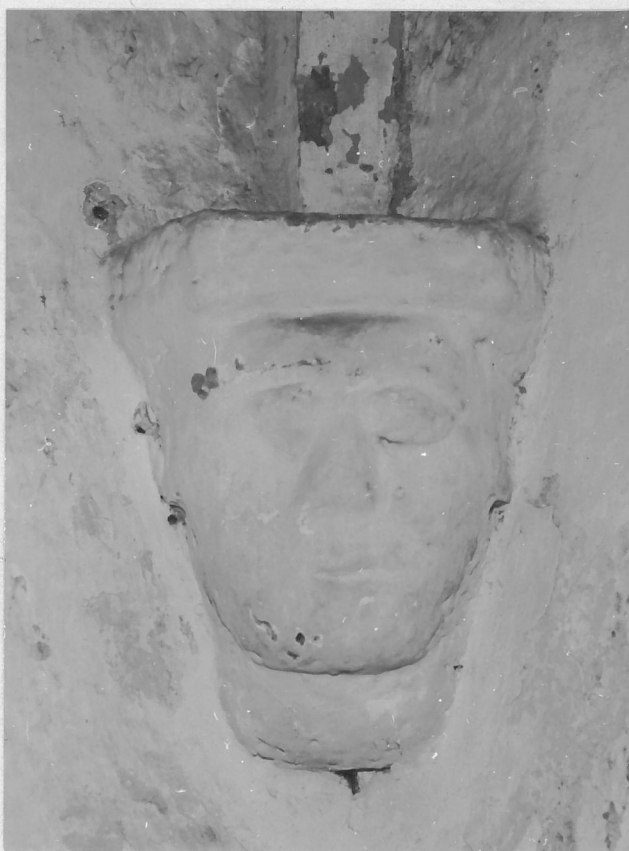
II.16.

- . intérieur: murs crépis - berceau et voûte plâtrés. Culots sculptés du choeur :
  - culot antérieur gauche à tête humaine aux yeux globuleux; tailloir polygonal. (ph. II 16)
  - culot antérieur droit à facettes.
  - culot postérieur gauche: tête stylisée de mouton. (ph. II 17)
  - culot postérieur droit : tête humaine (matériau poreux, de texture irrégulière ocre). Traits grossiers. (ph. II 18)
- . extérieur: murs crépis pour l'ensemble de l'édifice, pierre de taille pour l'encadrement des ouvertures et les contreforts, en moyen appareil pour les contreforts latéraux, en grand appareil pour les contreforts angulaires épaulant le chevet.

Choeur, culot postérieur gauche

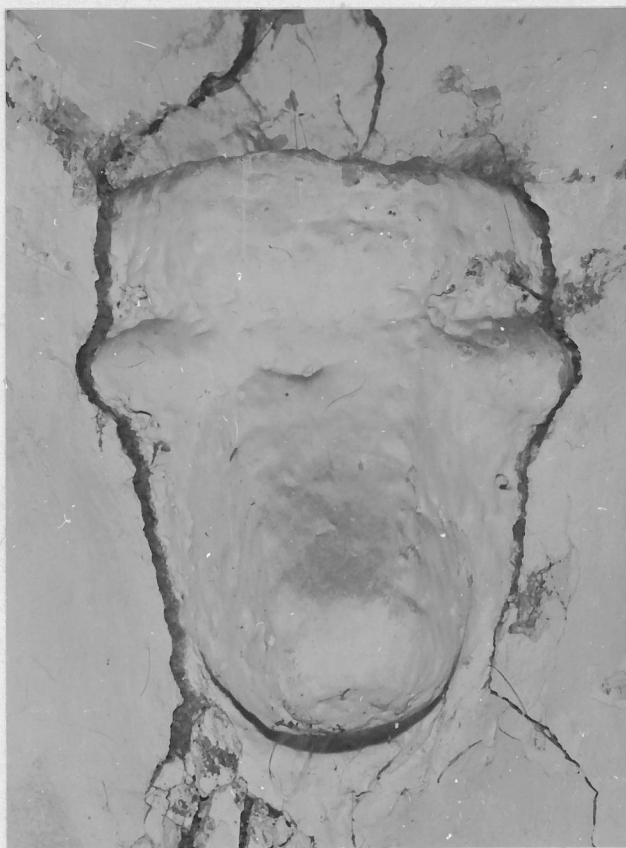
II.17.

Choeur, culot postérieur droit
