| Localisation | : 58 | Référence : IA58000007 |
| Titre courant | : <b>Eglise paroissiale Saint-Martin</b> | |

Dossier de enquête partielle inventaire topographique établi en 1994, 1996 par Pierre Jugie; Brigitte Fromaget

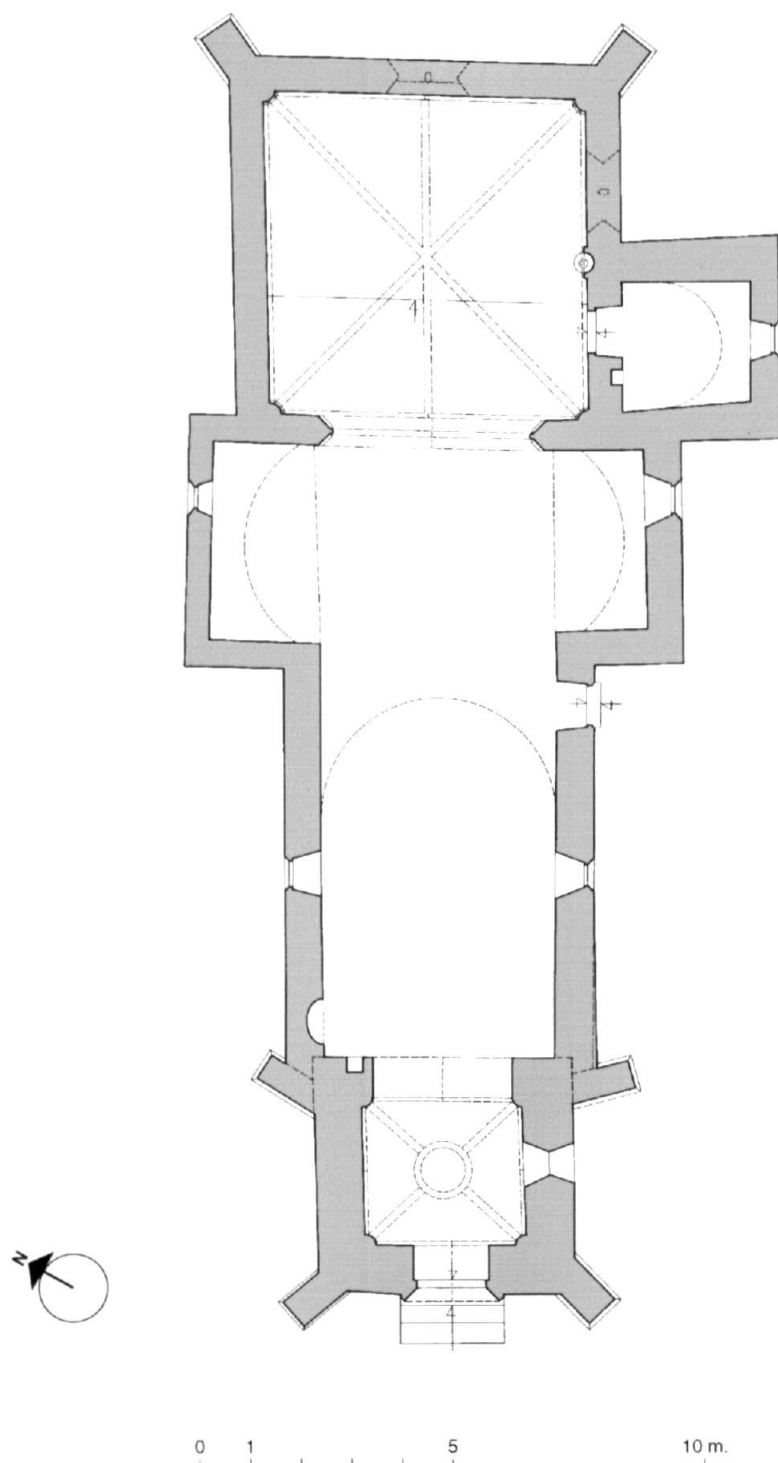
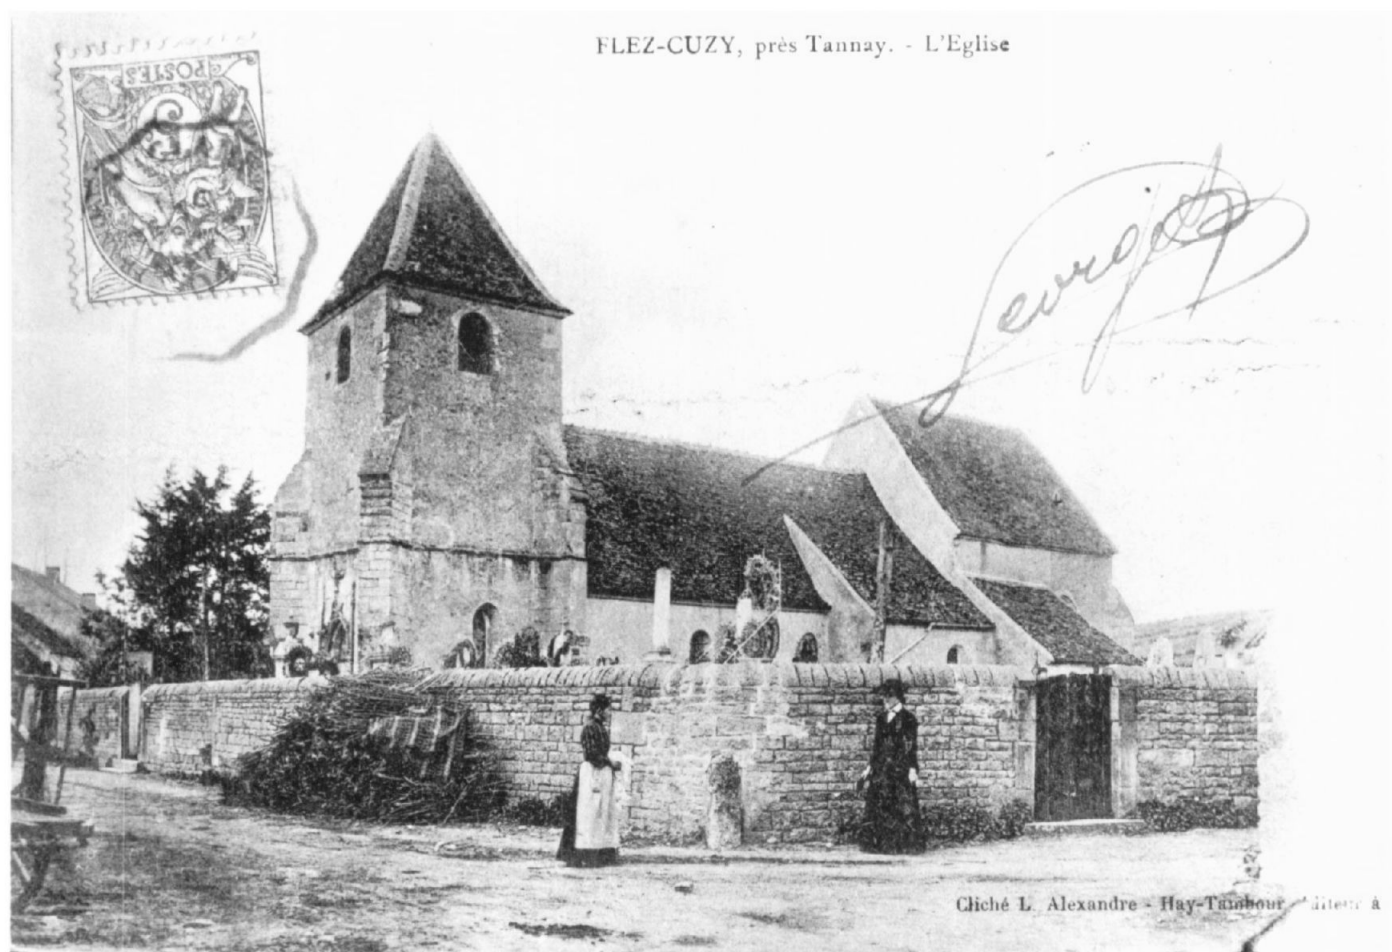
Pl. II Plan  
Relevé au 1/50e, réduit au 1/150e, Alain Morelière, 1996.

STRUCTURE  
Parti de plan : plan en croix latine  
Vaisseaux et étages : 1 vaisseau  
Couvrement : voûte en berceau plein-cintre; voûte d'ogives

Edifice composé d'un clocher antérieur, d'une nef rectangulaire flanquée de deux chapelles et d'un chœur à chevet plat. Sacristie à droite du chœur.

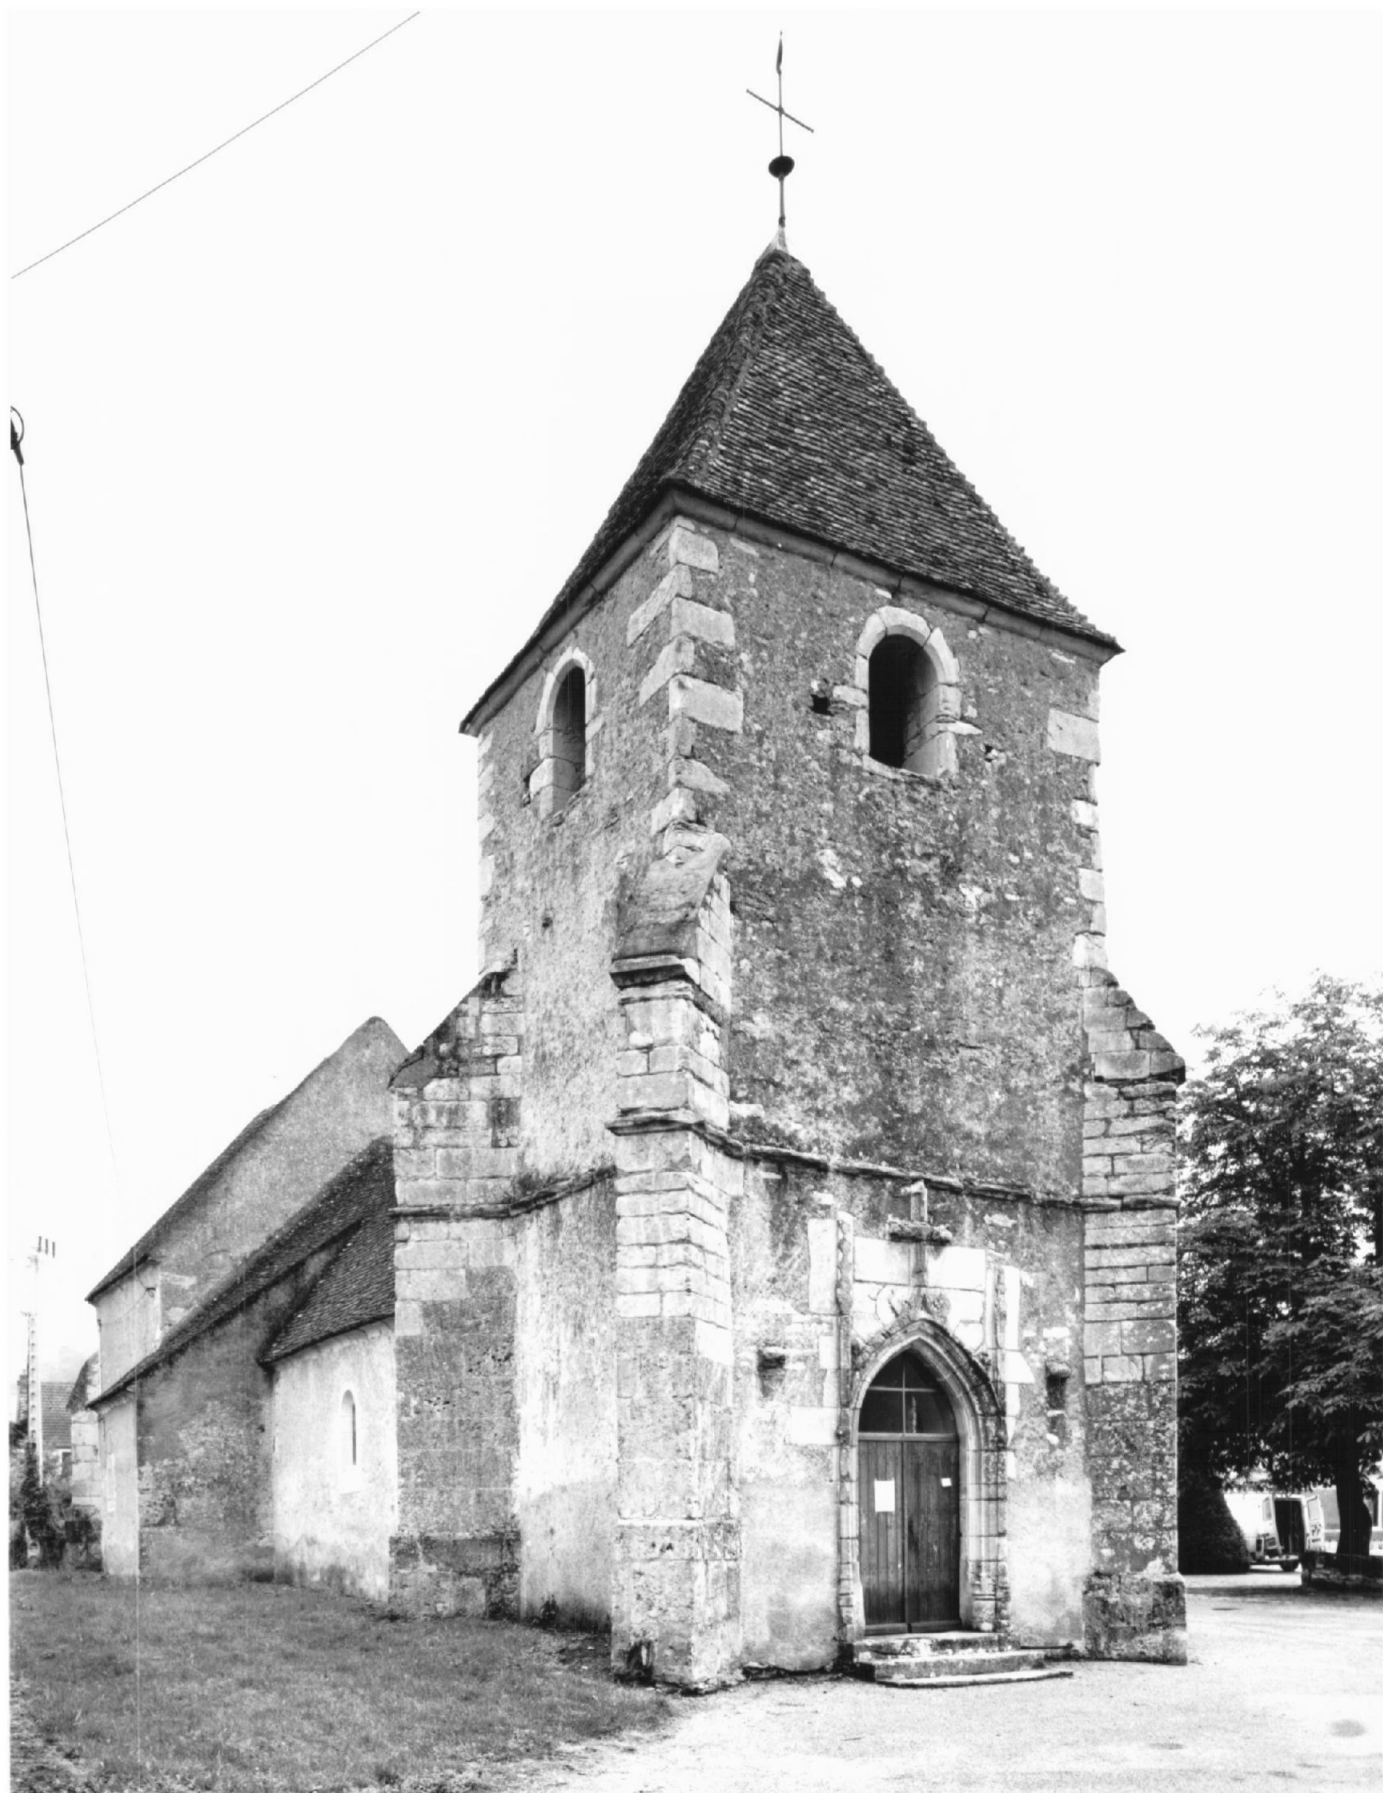
Fig.2 Façade et élévation gauche

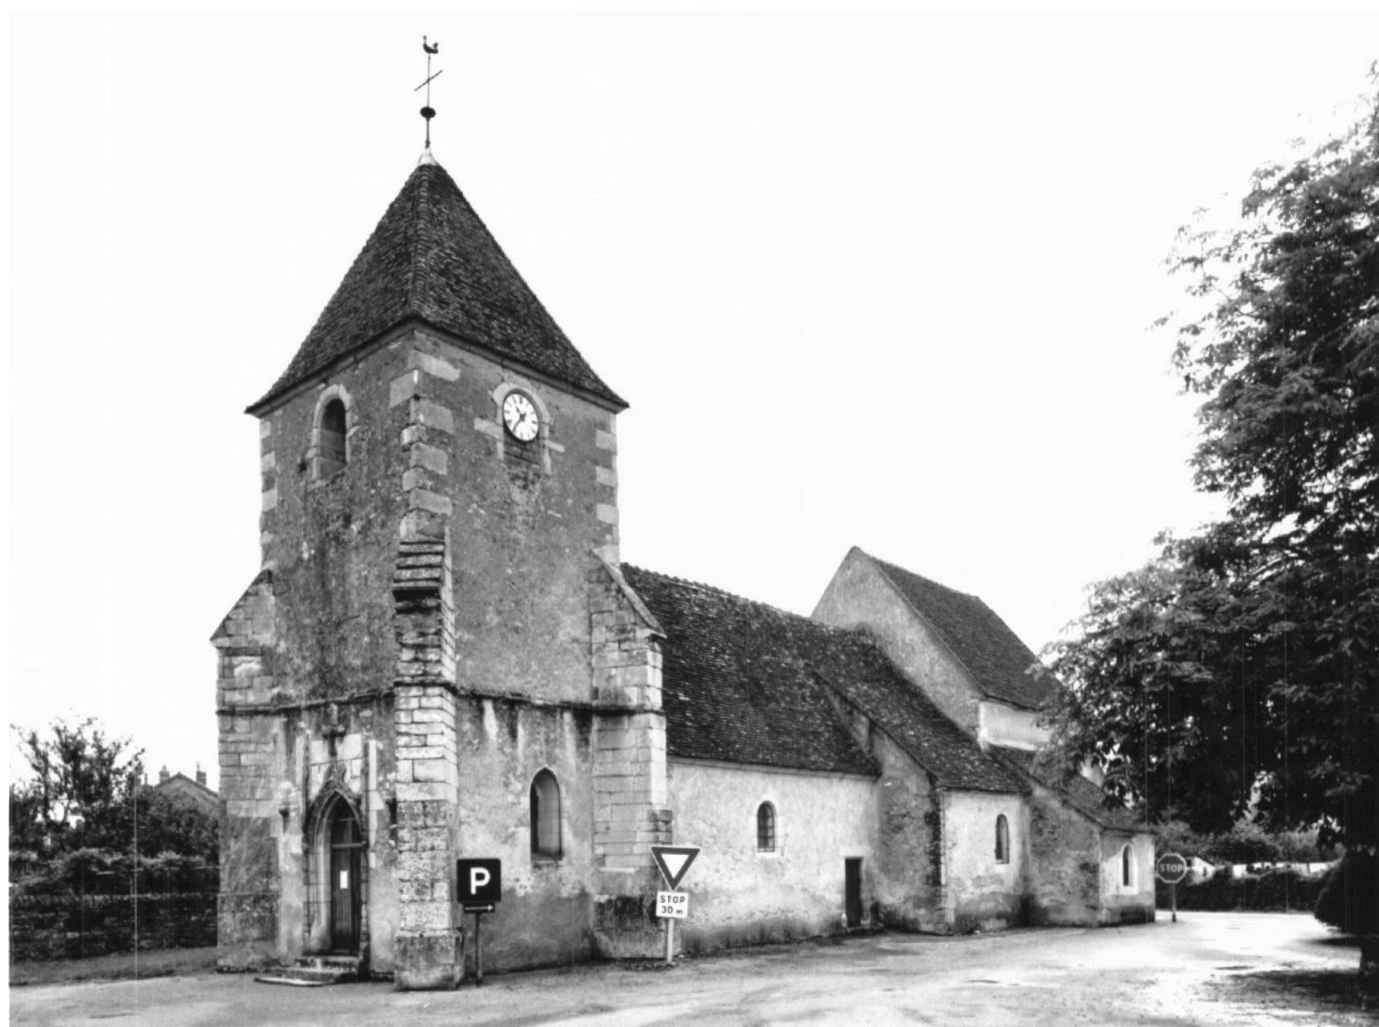
Fig.3 Façade et élévation droite

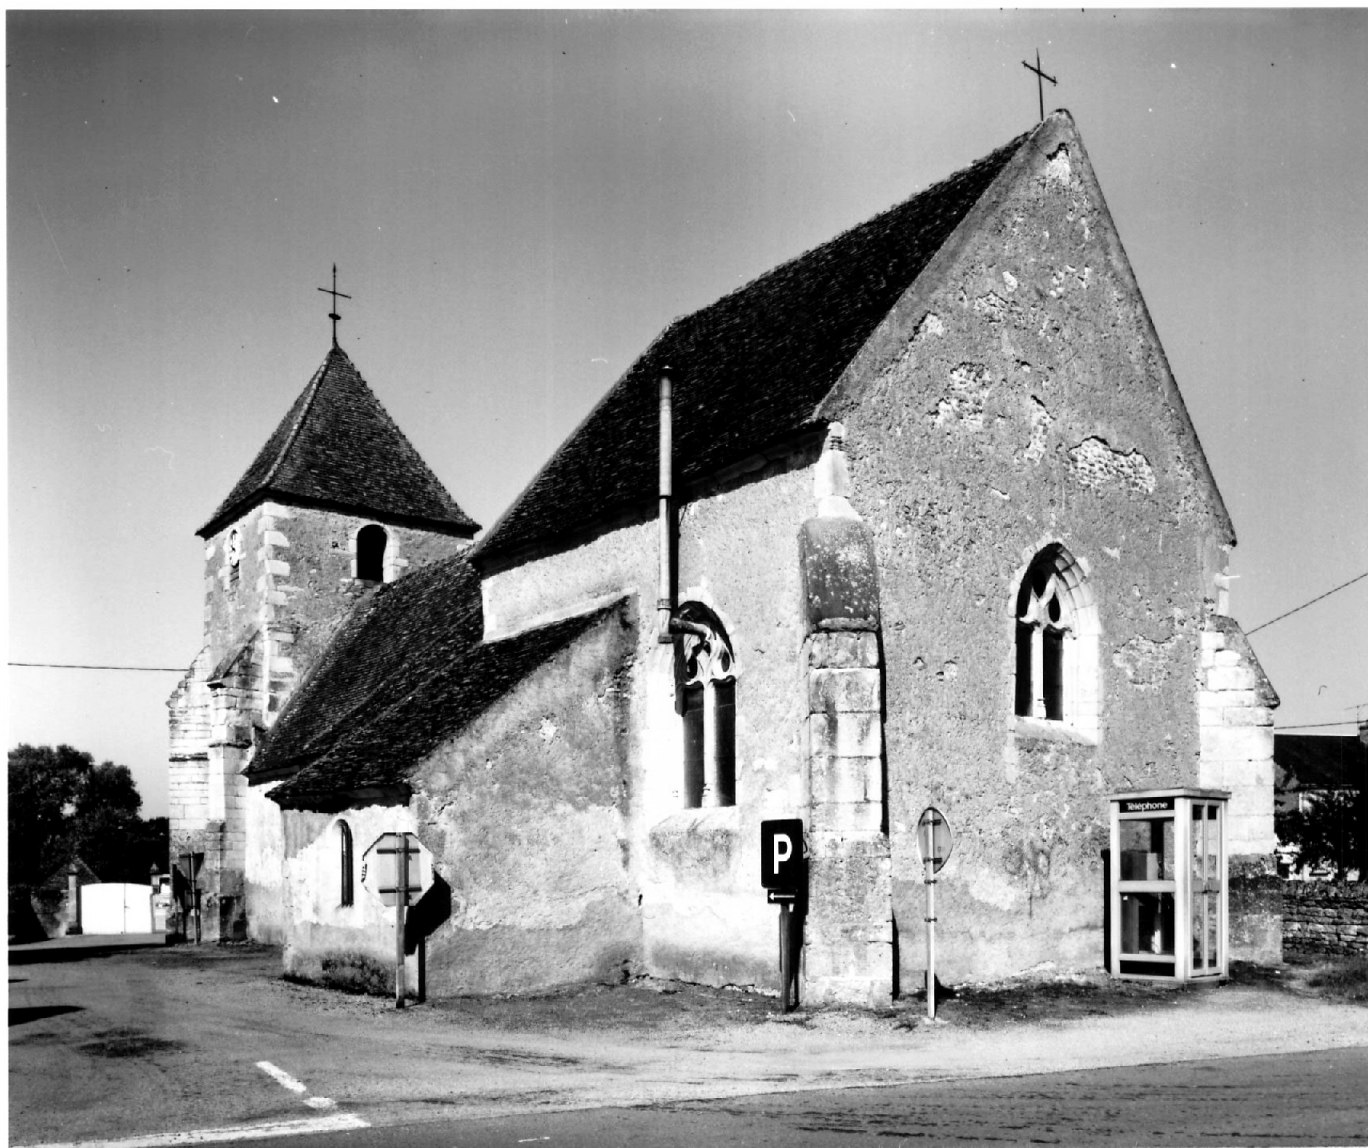
Fig.4 Elévation gauche et chevet

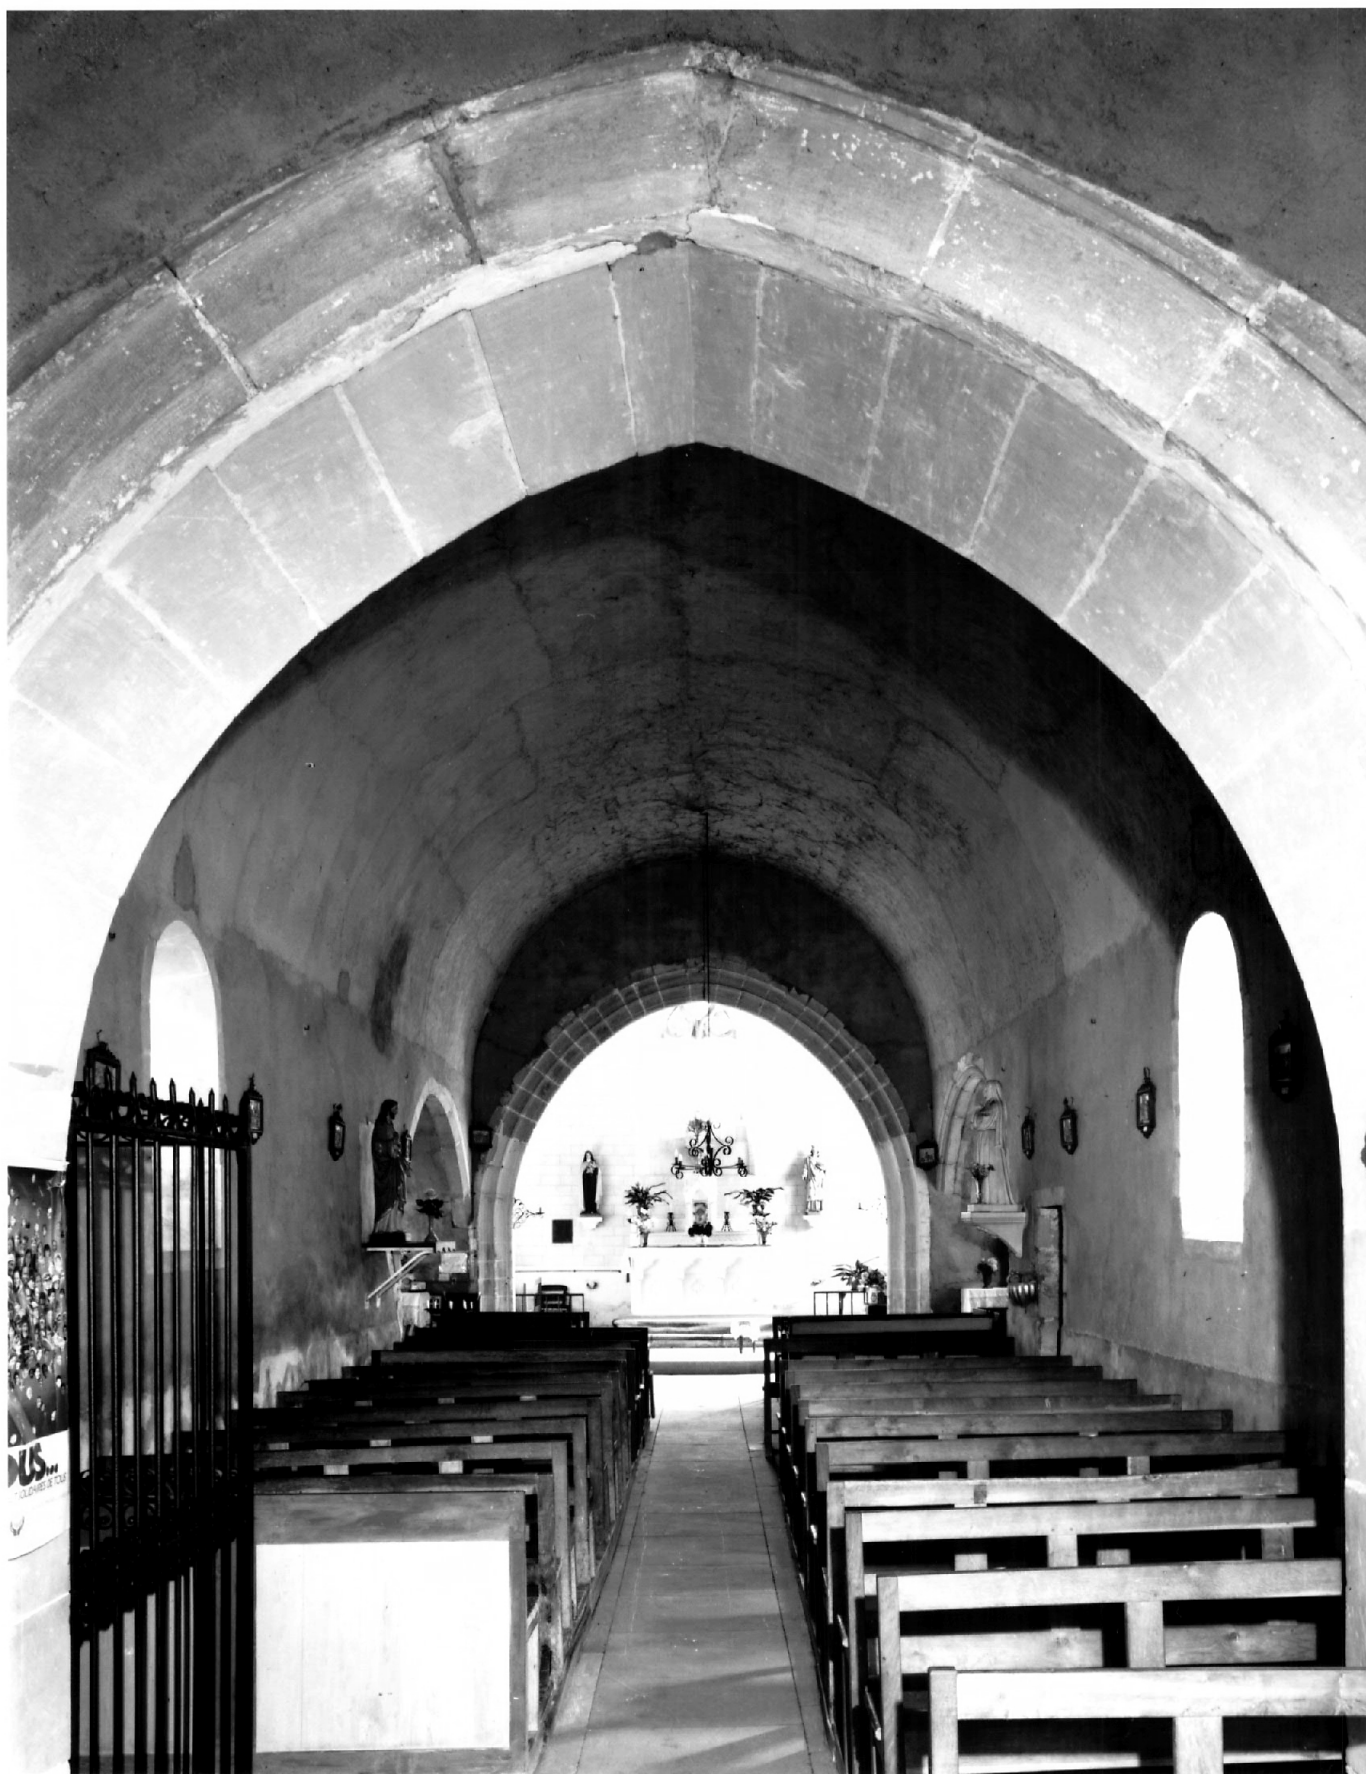
Fig.5 Vue intérieure prise de l'entrée

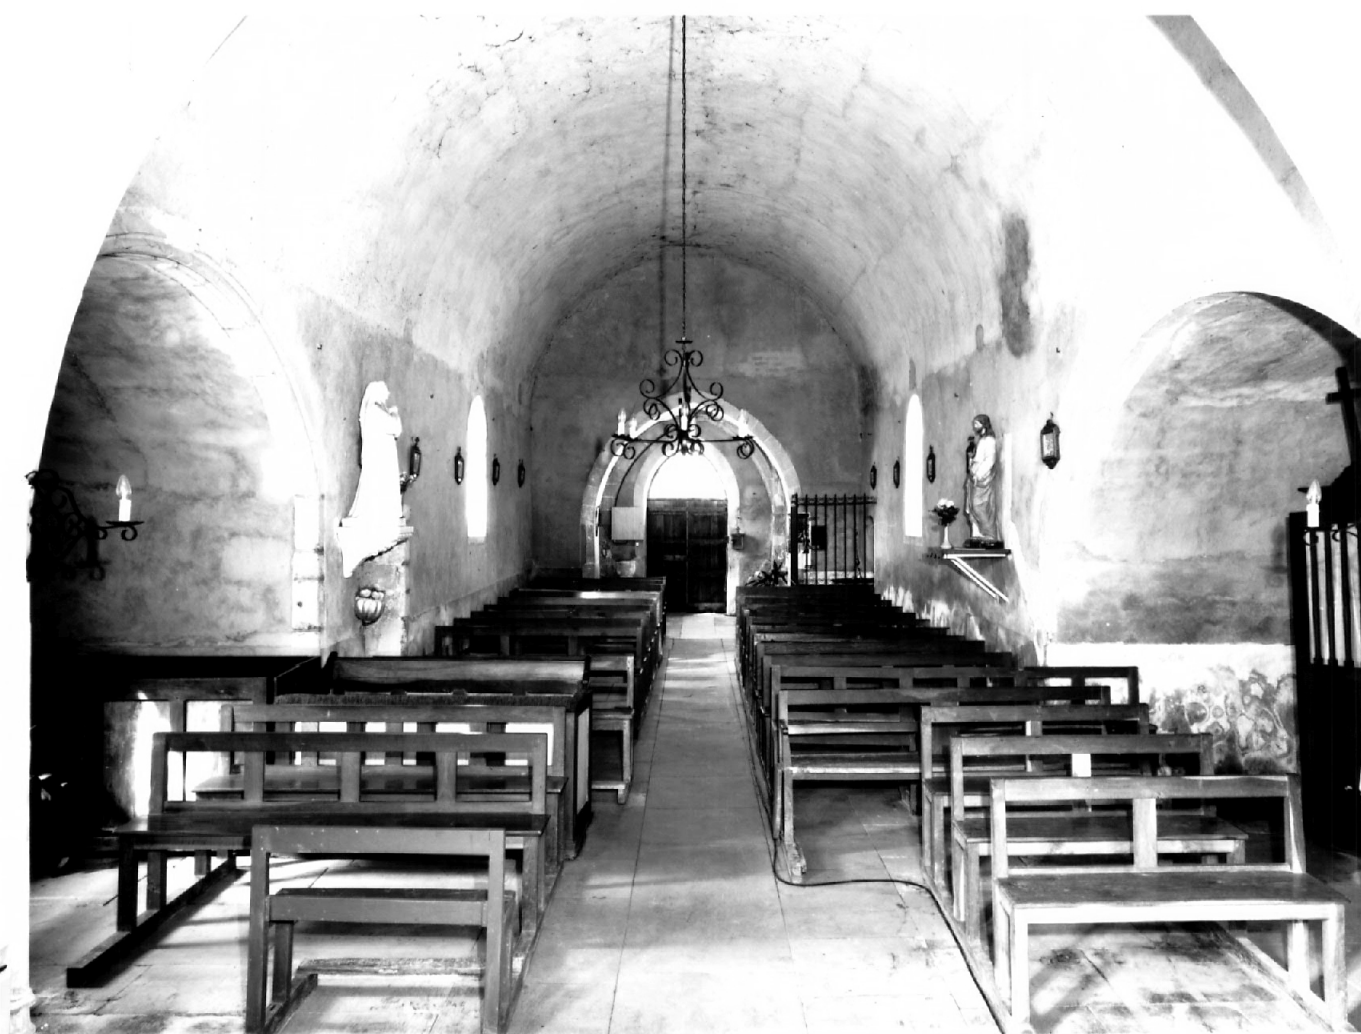
Fig.6 Vue intérieure prise du chœur

Commentaire : Eglise construite au 16e siècle. En 1849, " le pignon séparant le clocher de la nef menace ruine ", Guillaume Delasseigne, entrepreneur à Clamecy, est chargé de le démolir et de faire une arcade en pierre de taille.

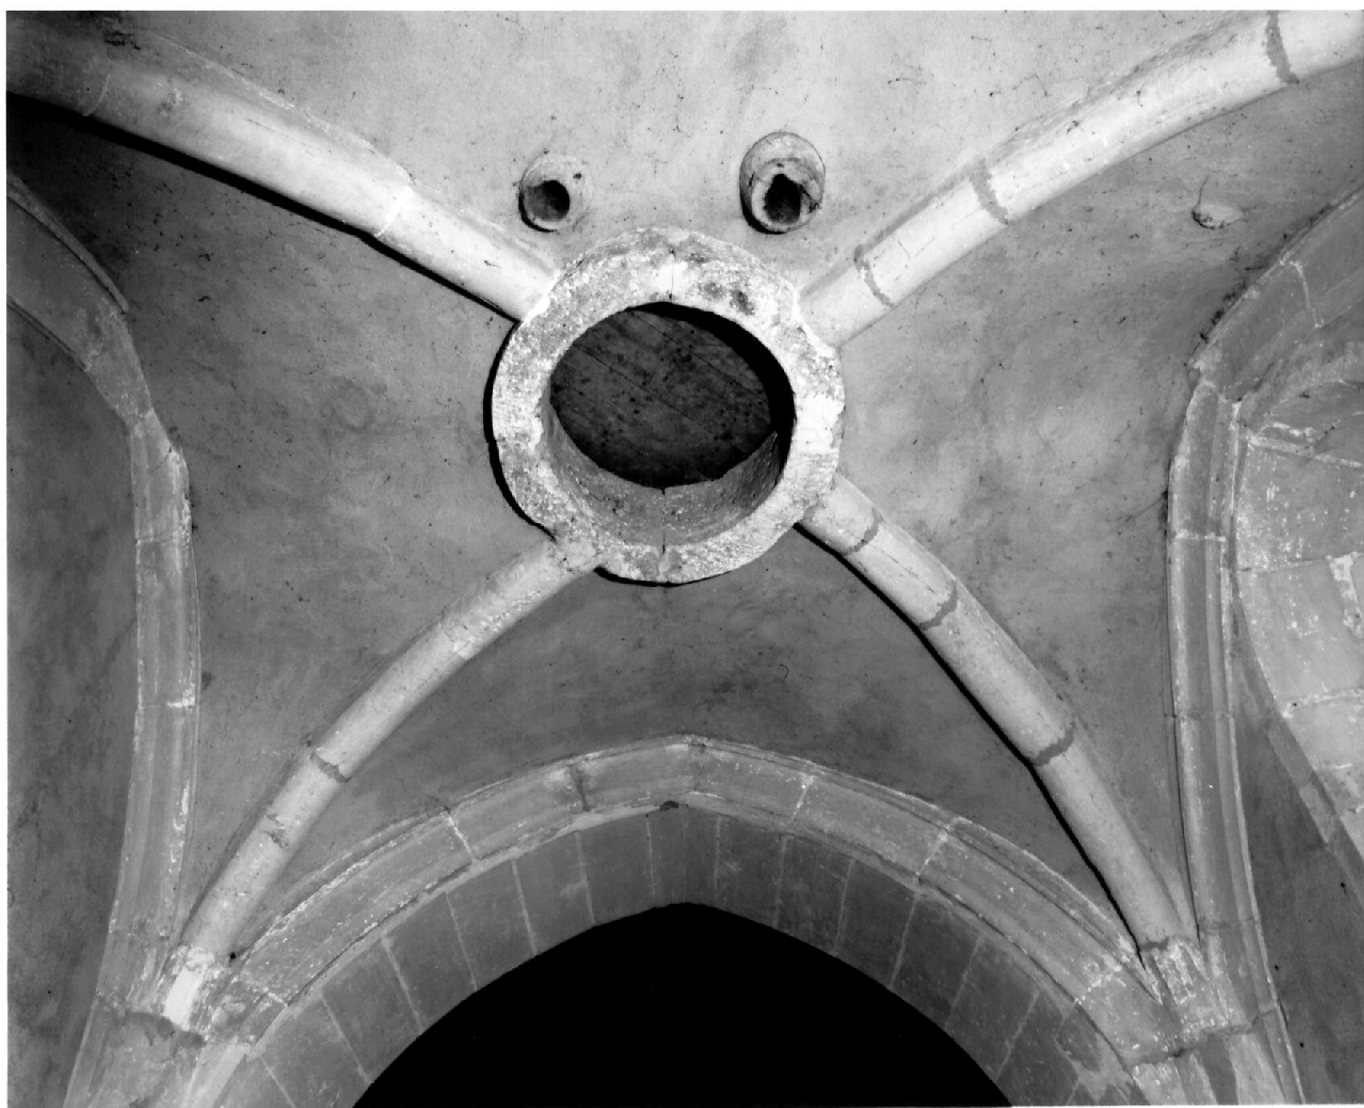
Fig.8 Voûte du vestibule

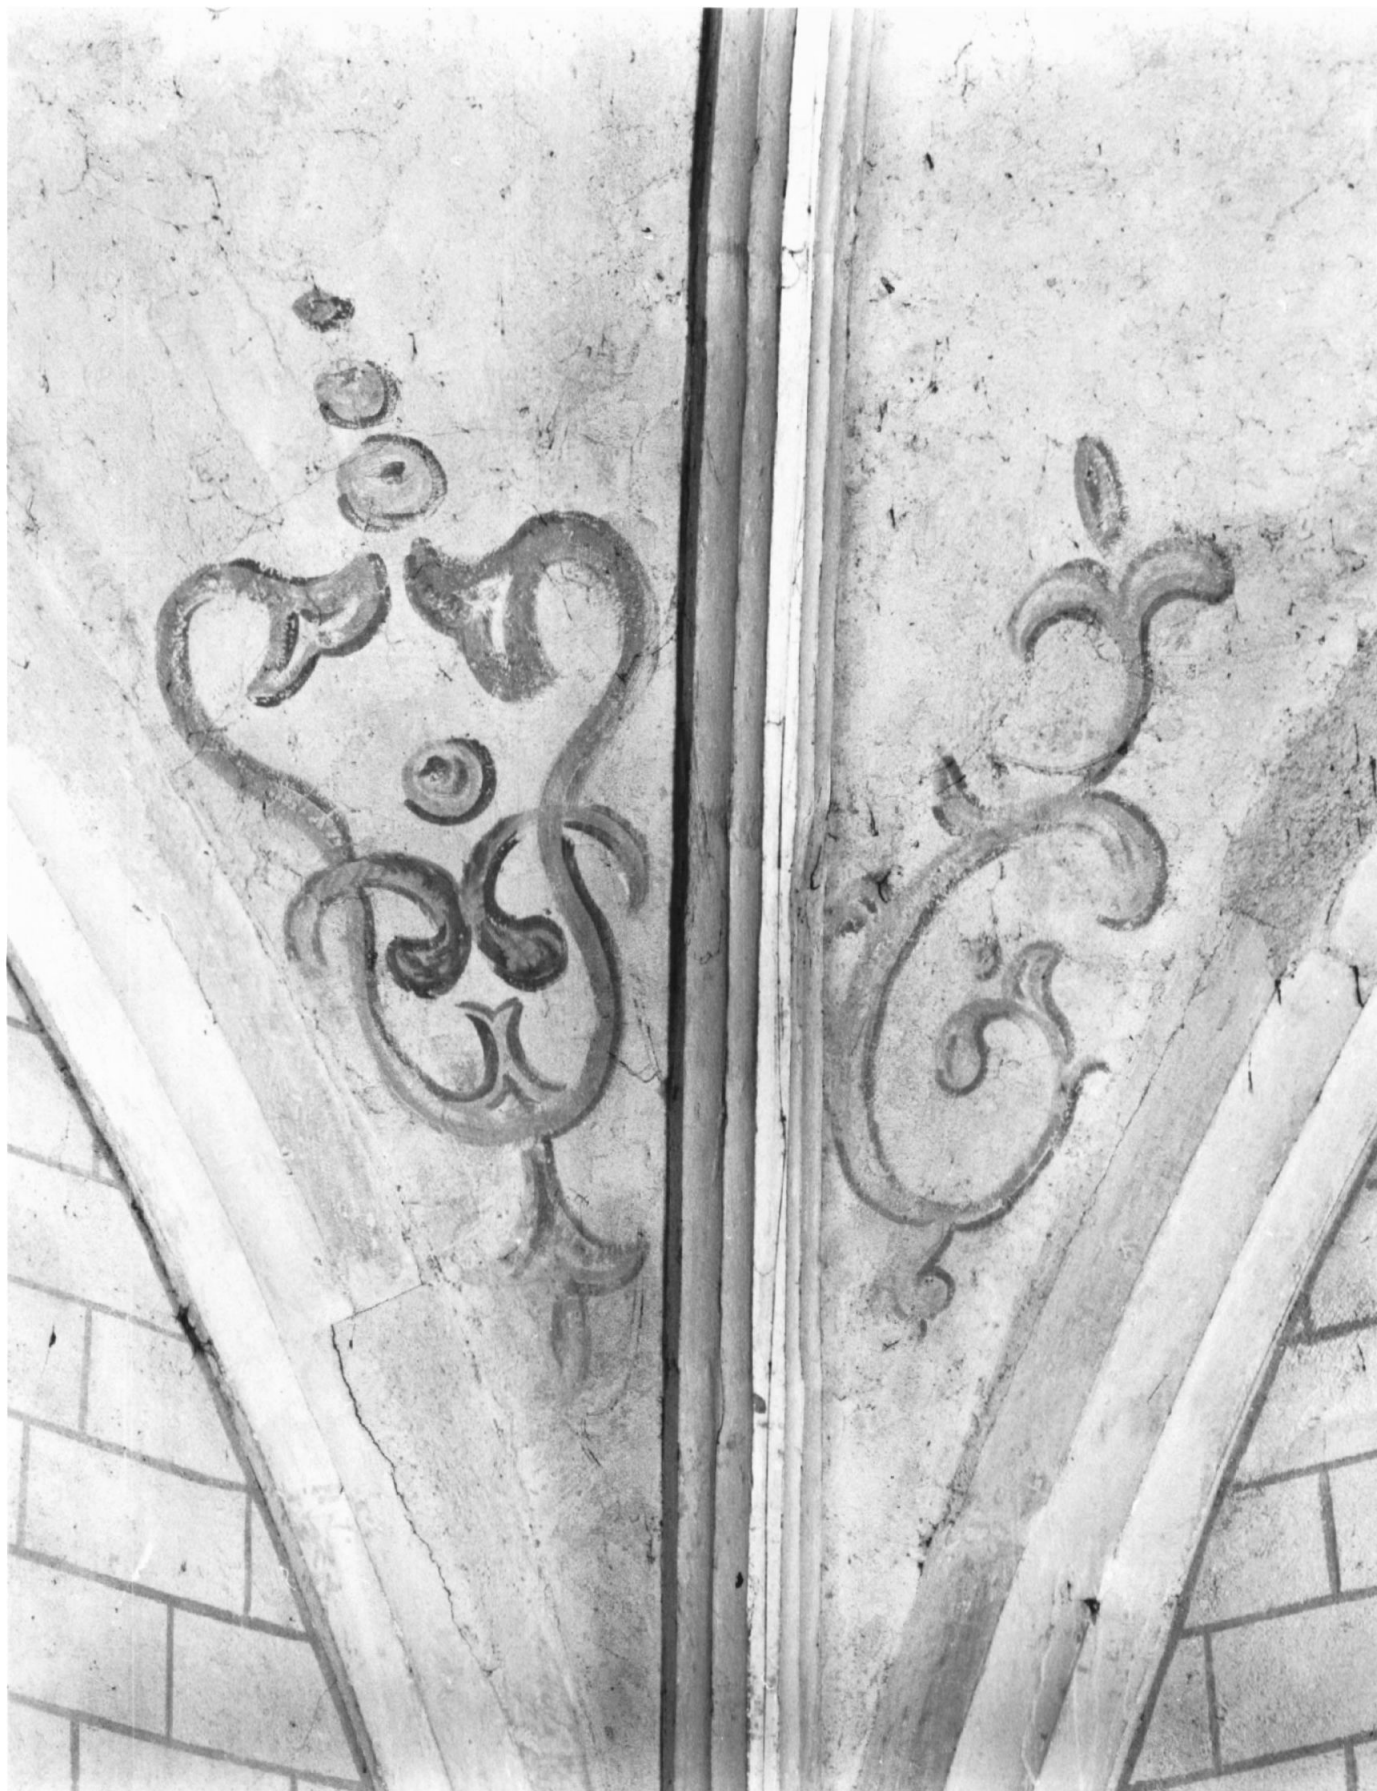
Fig.10 Voûte du chœur : décor peint (angle  
antérieur gauche)

Représentation : ornement végétal  
Sujet : motifs végétaux, support : voûte du chœur.

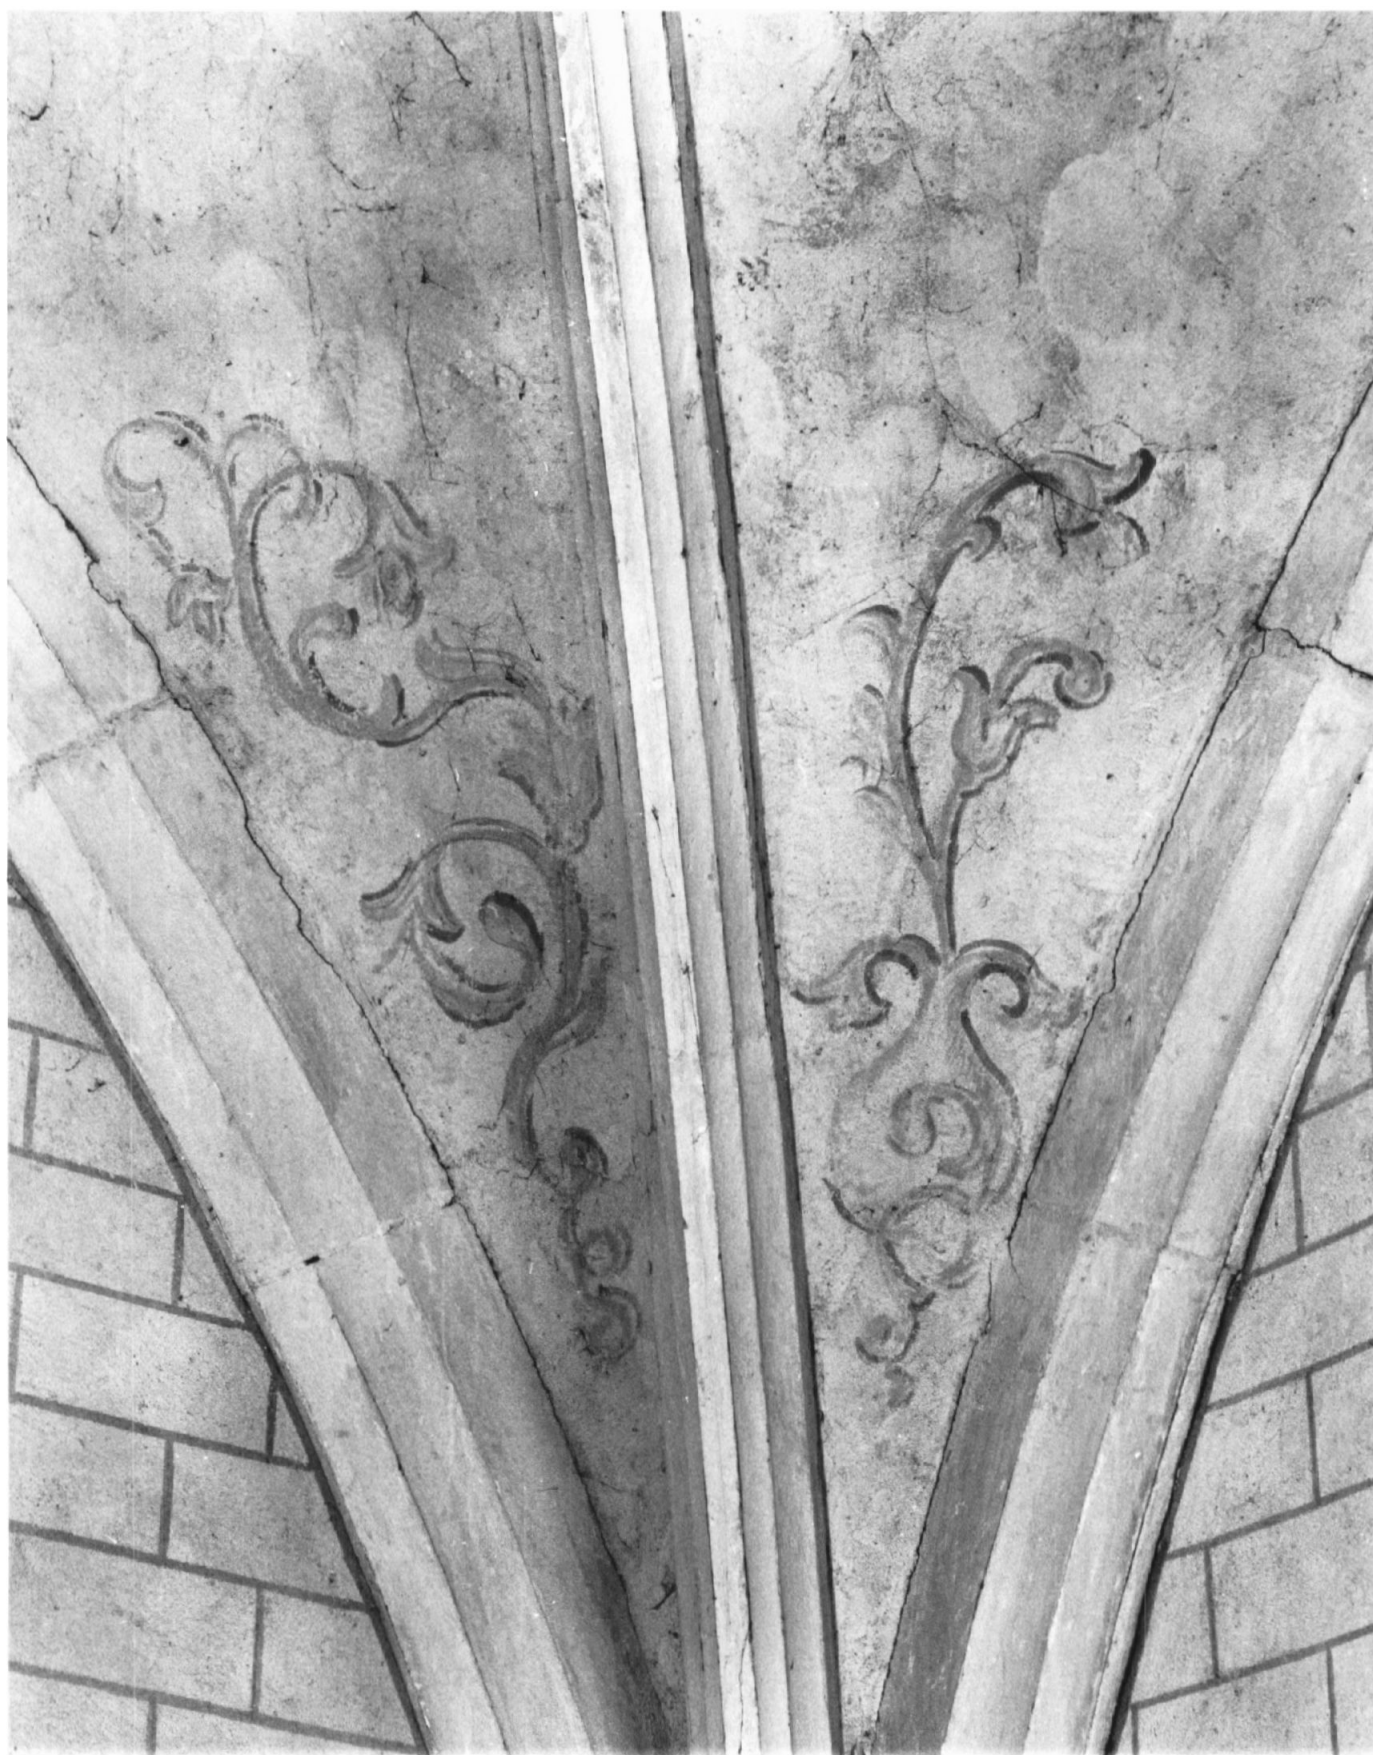
Fig.11 Voûte du chœur : décor peint (angle  
postérieur gauche)

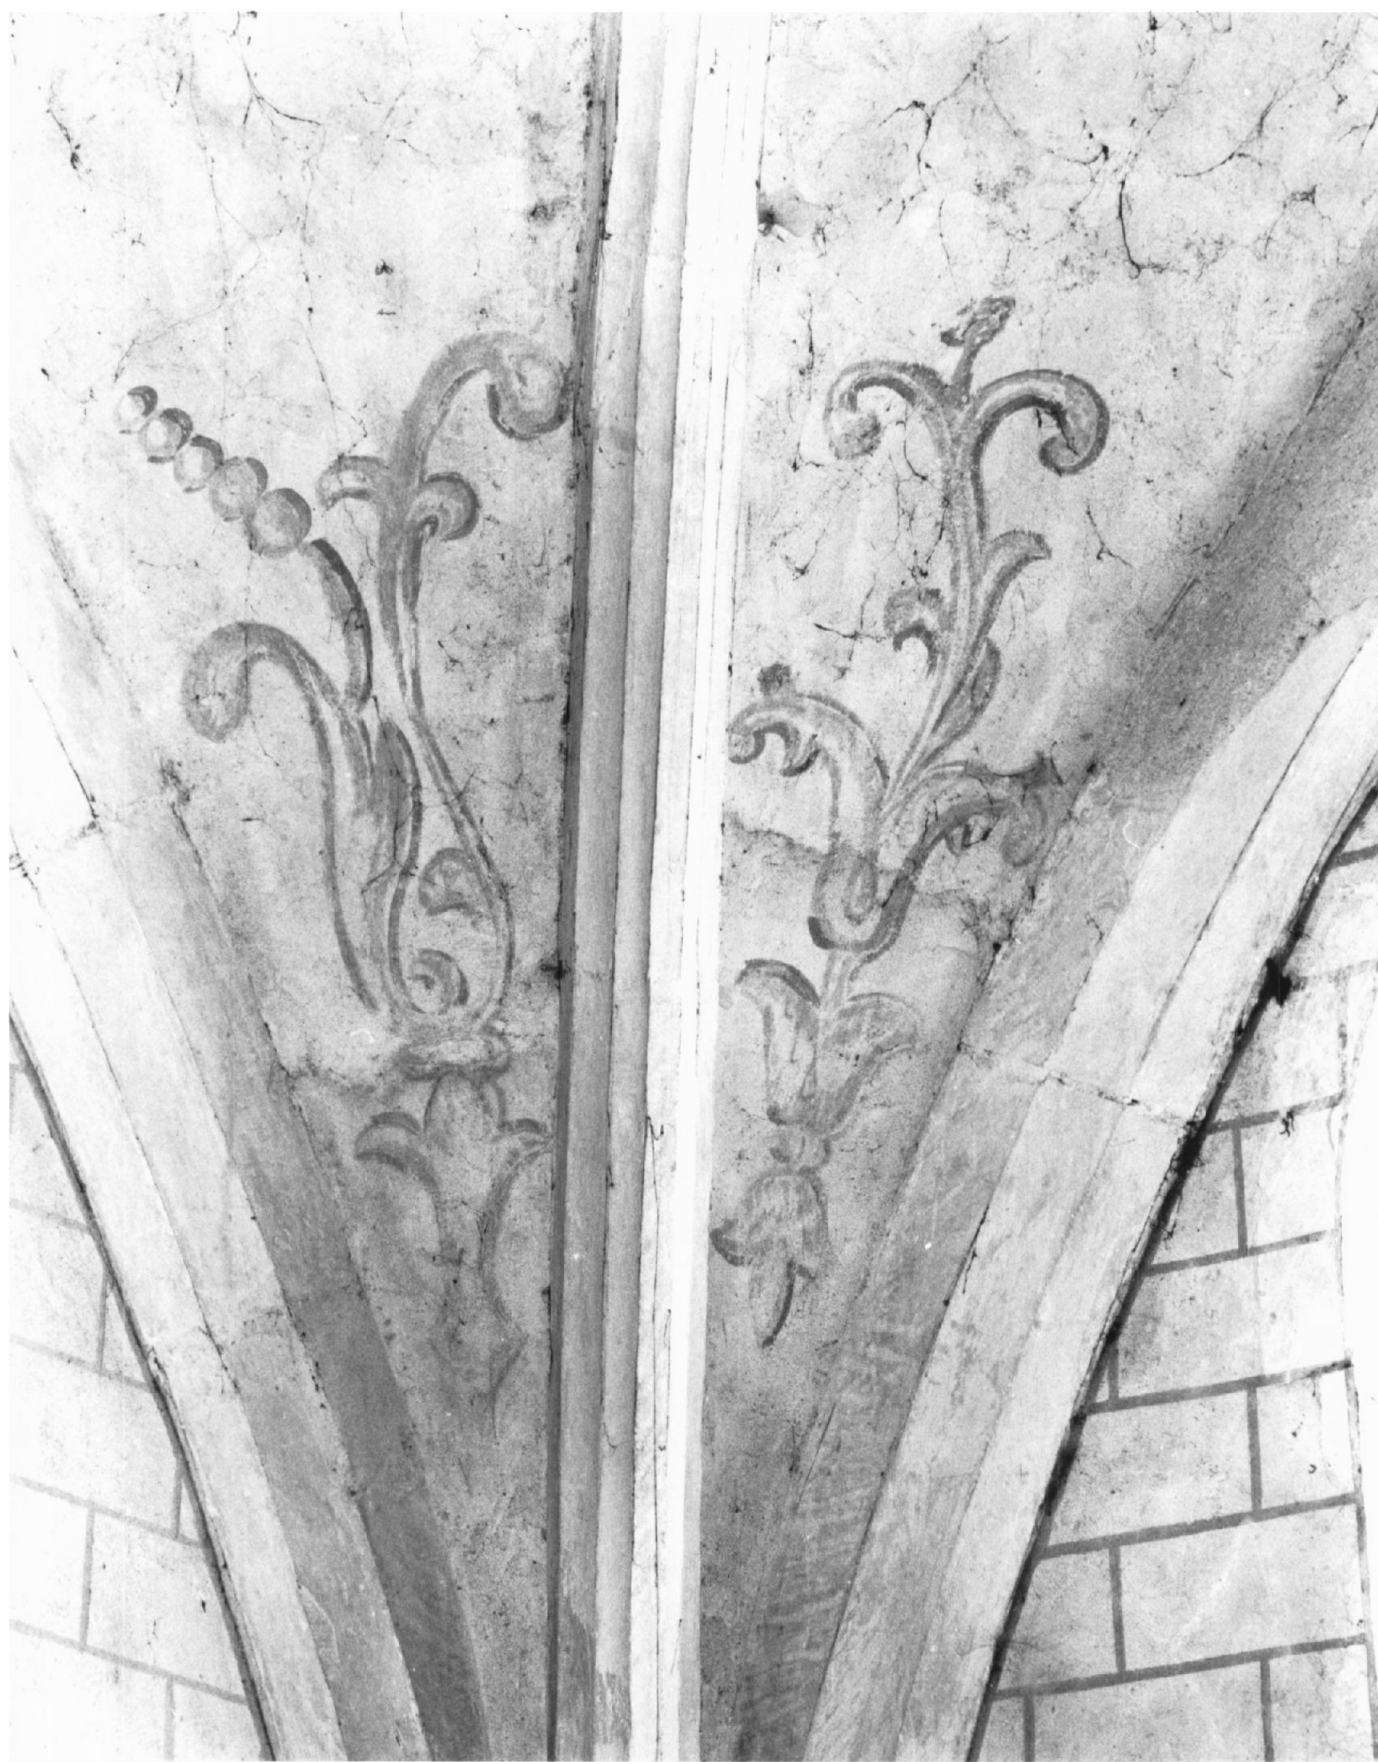
Fig.12 Voûte du chœur : décor peint (angle  
postérieur droit)

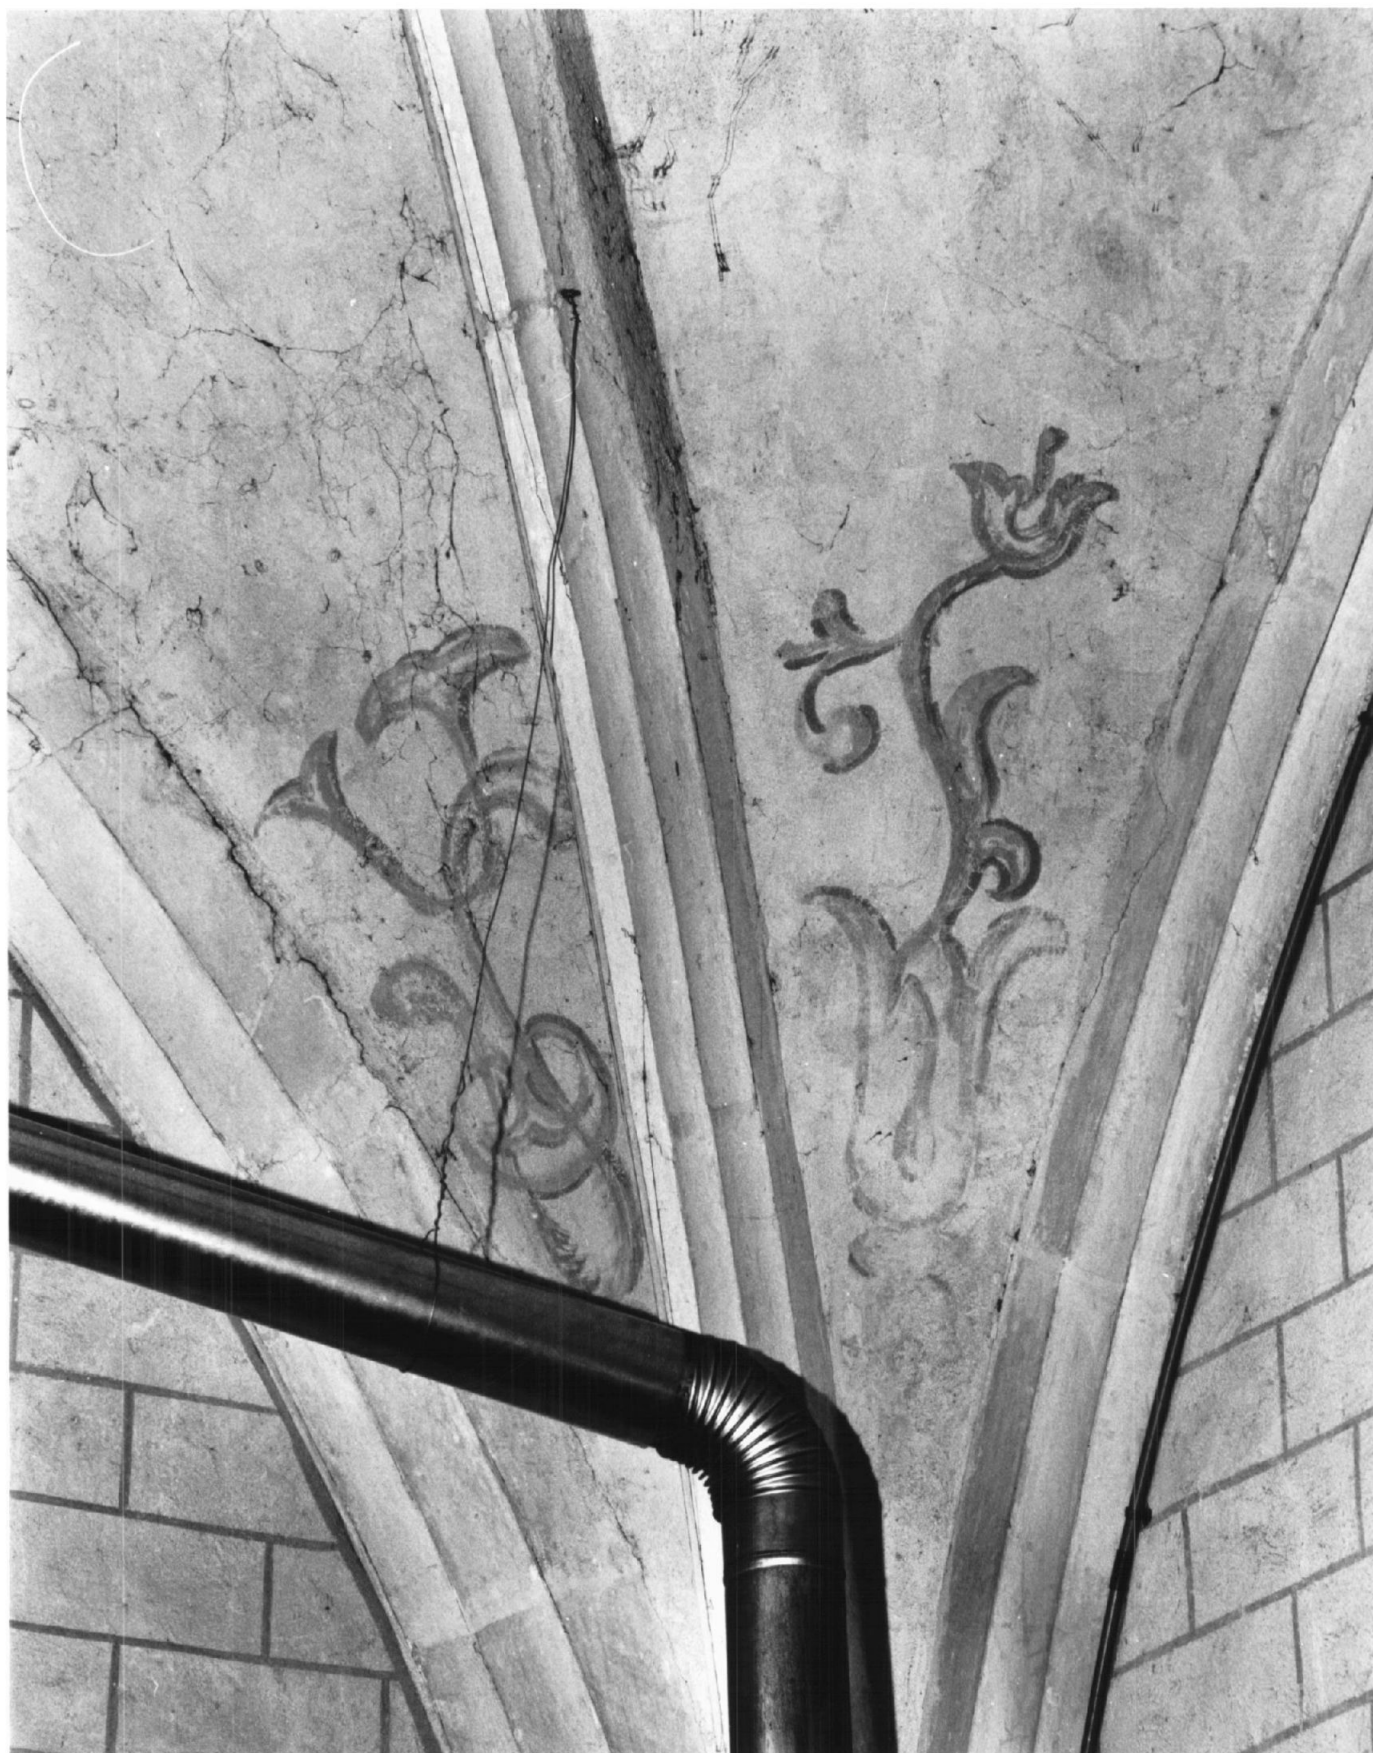
Fig.13 Voûte du chœur : décor peint (angle  
antérieur droit)
