| Titre courant | : <b>Cité ouvrière Perrusson</b> | |
| Dénomination | : cité ouvrière | |

Dossier de enquête partielle, Communauté urbaine Le Creusot - Montceau-les-Mines patrimoine industriel établi en 1999 par Pillet Frédéric

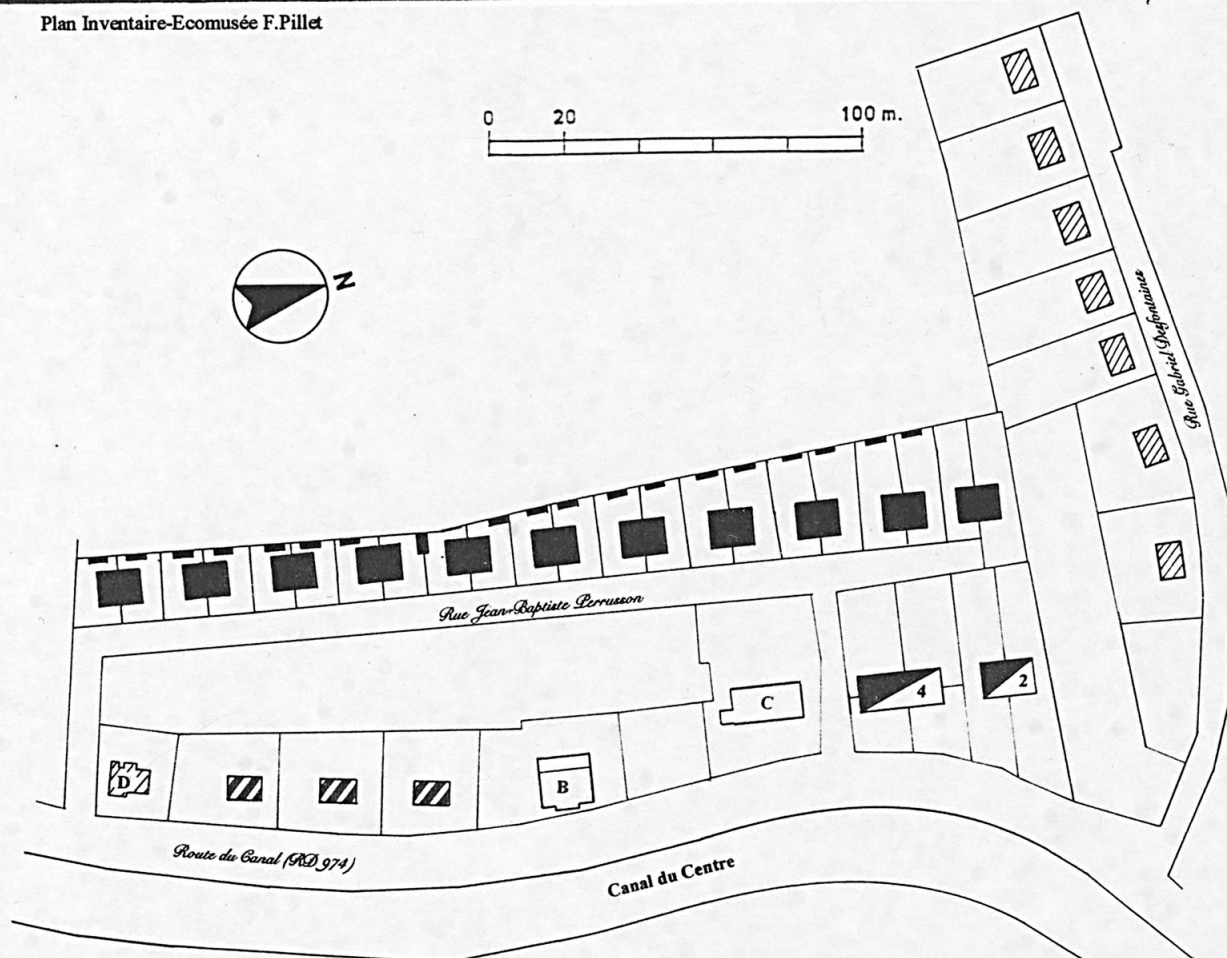
Pl. 3 : Implantation des différents types de logement de la cité ouvrière Perrusson, échelle 1/2000.

- 2 Bâtiment à deux logements  
1<sup>ère</sup> implantation selon le projet de 1884.  
Bâtiment similaire au type G de la Compagnie  
des Mines de Blanzy,  
(cités du Bois du Verne et Bel Air (1872-76))
- 4 Bâtiment à quatre logements
- 11 Bâtiments à deux logements  
Bâtiment similaire au type D de la Compagnie  
des Mines de Blanzy,  
(cités du Bois du Verne, Bel Air et Magny (1876))

- 3 Bâtiments à un seul logement – 1930-33
- 7 Bâtiments à un seul logement – 1933-35

- C Epicerie-Café (fin XIX<sup>e</sup> siècle ?)
- B Boulangerie-Epicerie coopératives (post. 1899)
- D Logement « du directeur » (vers 1930)

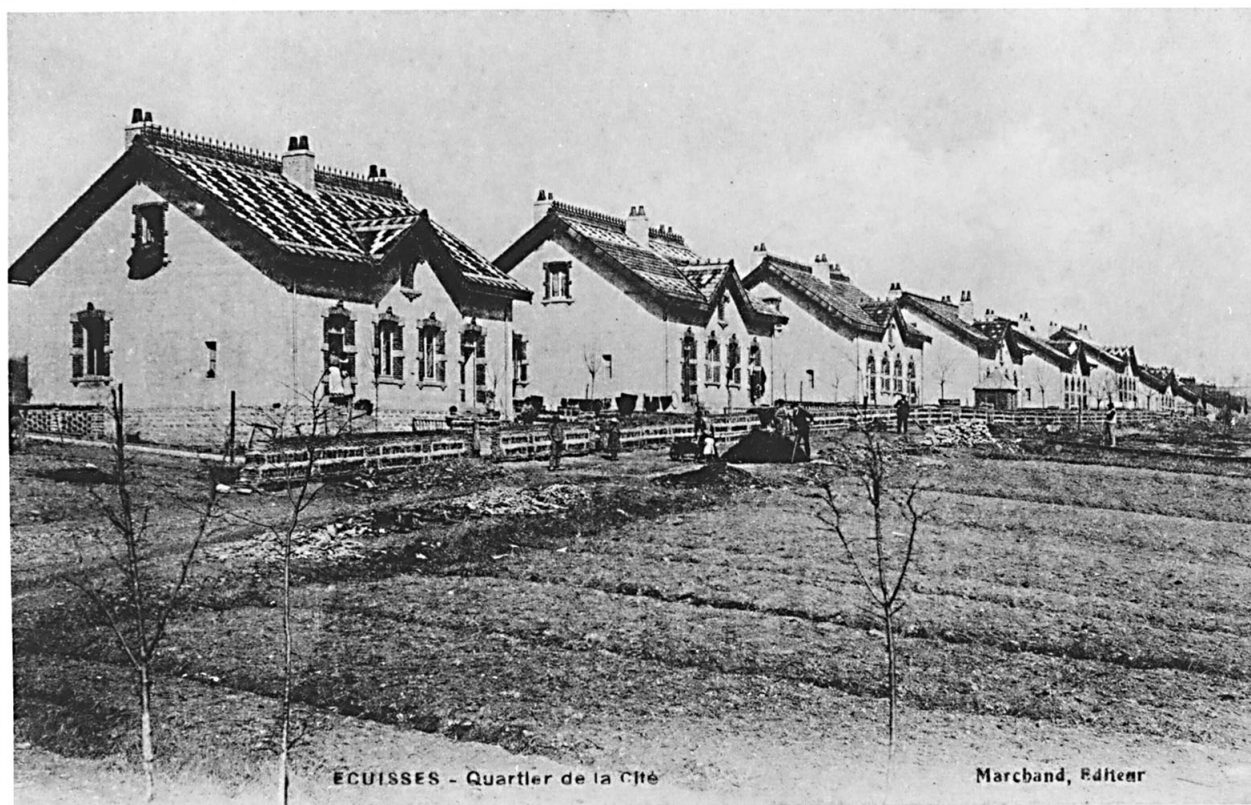
**Doc. 1 :** Photographie de la cité Perrusson rue Jean-Baptiste Perrusson, vue prise depuis le sud, carte postale début XX<sup>e</sup> siècle, fonds photographique de l'Ecomusée Le Creusot Montceau-les-Mines, Ecu 58.

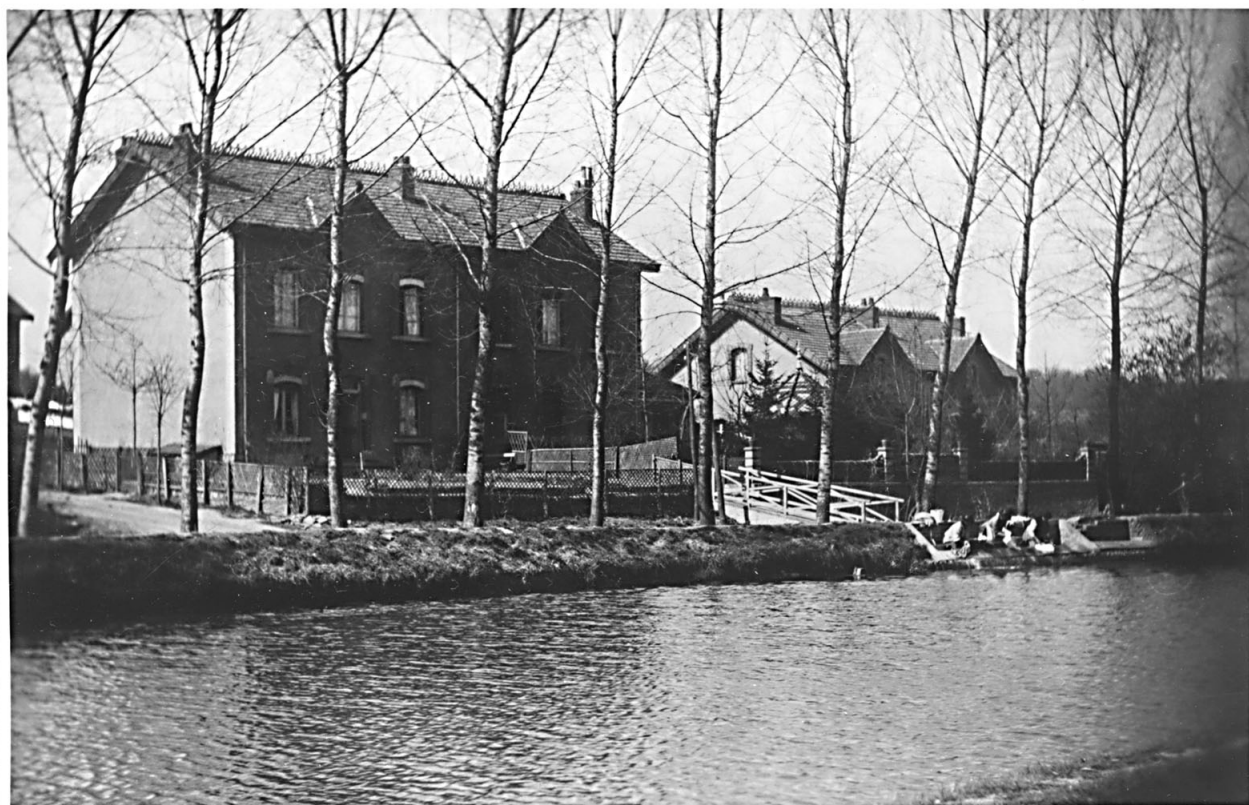
**Doc. 2 :** Bâtiments à quatre et deux logements d'ouvriers route du Canal  
(de gauche à droite), photographie non datée,  
fonds photographique de l'Ecomusée Le Creusot Montceau-les-Mines, Ecu 62.

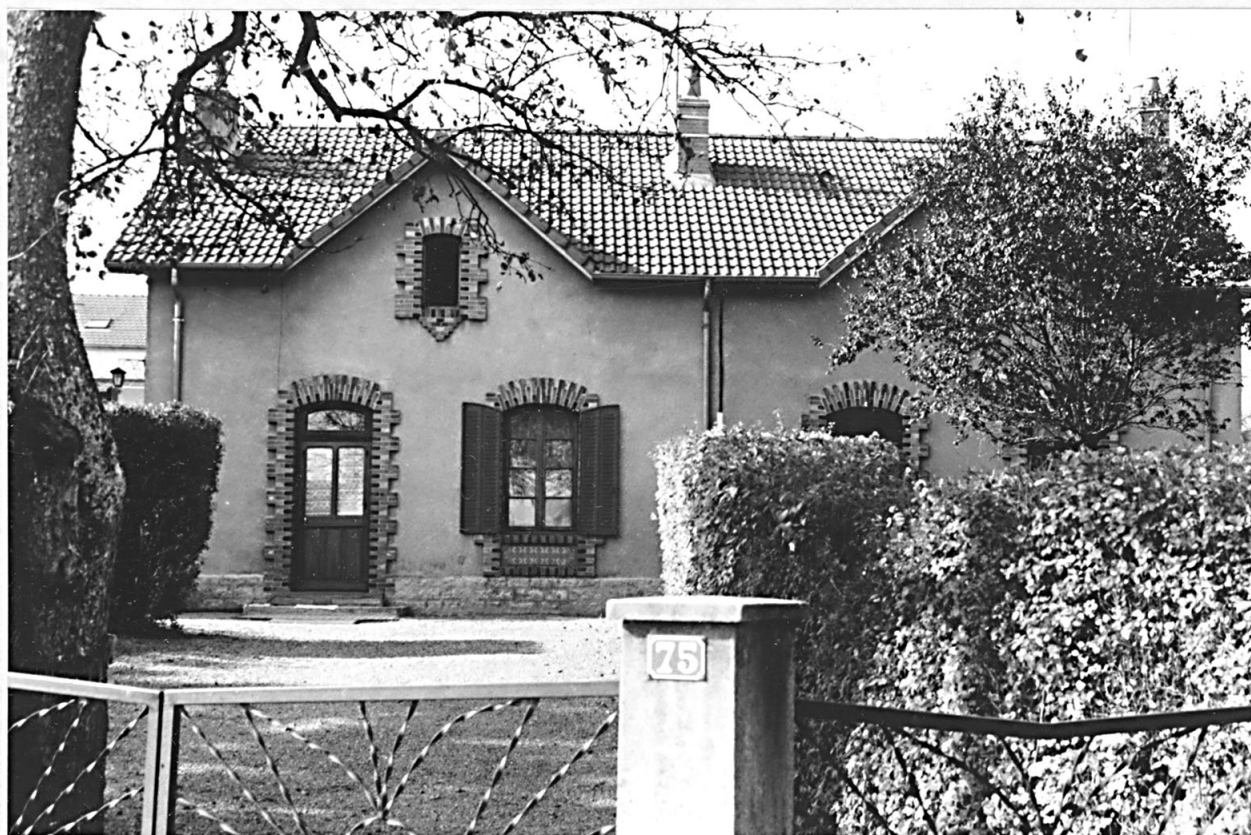
**Fig. 1** : Bâtiment à deux logements construit fin XIX<sup>e</sup> siècle (75-76 route du Canal).

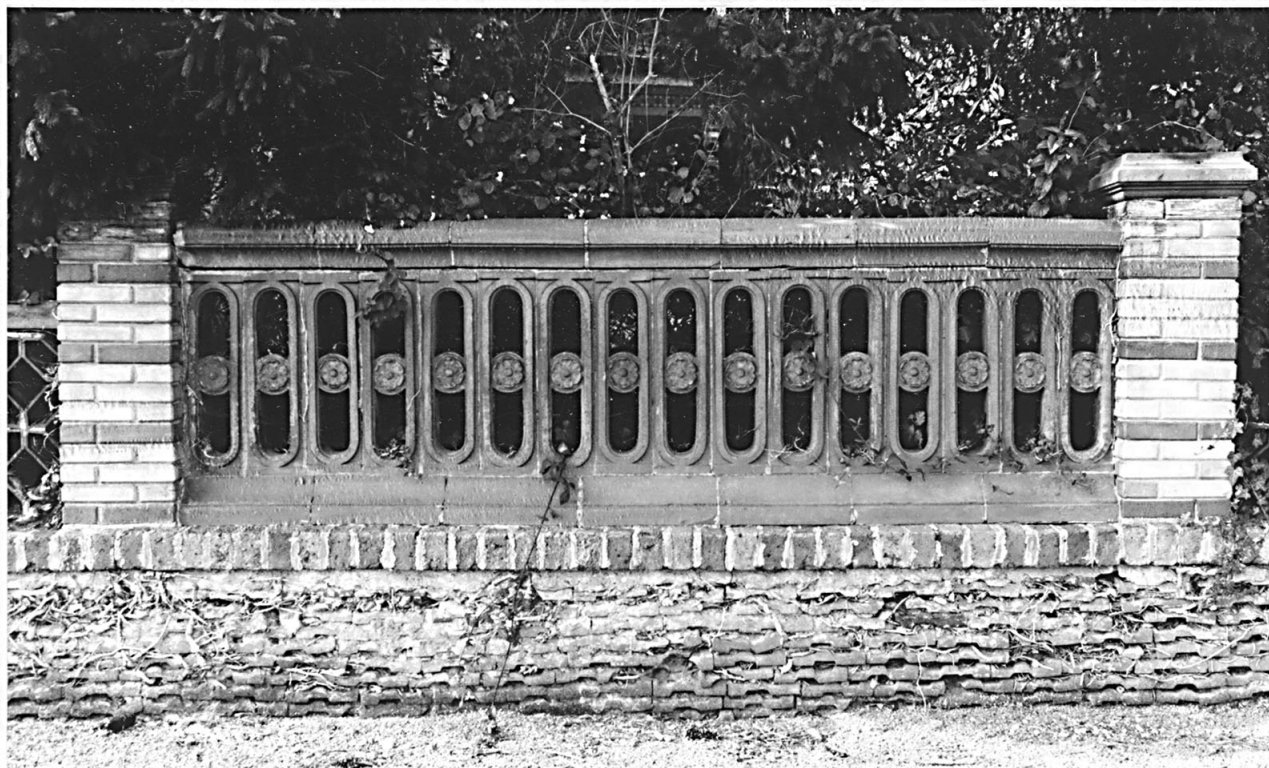
**Fig. 2 :** Mur de clôture constitué d'éléments en céramique produits par les établissements Perrusson & Desfontaines (73-74 route du Canal).

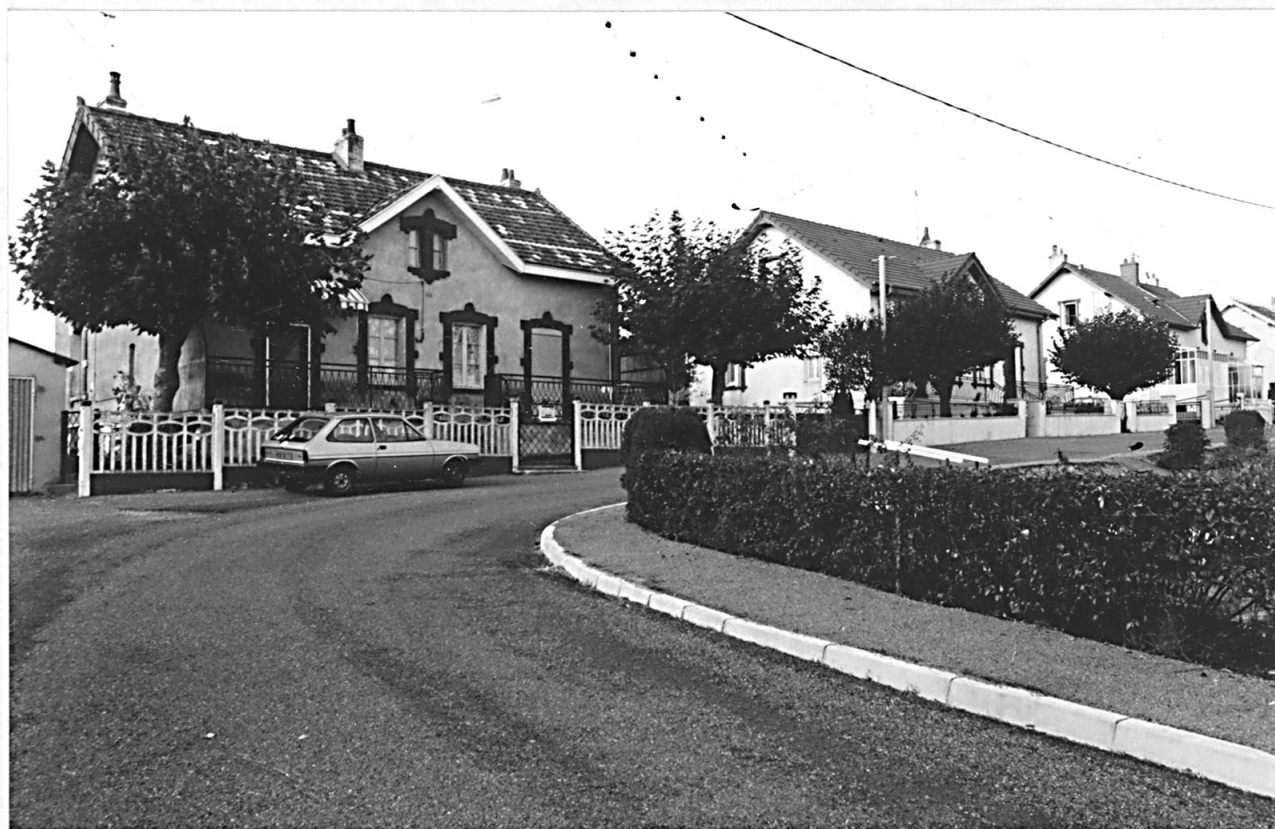
**Fig. 3** : Bâtiments à deux logements construits à la fin XIX<sup>e</sup> siècle, rue Jean-Baptiste Perrusson, (premiers bâtiments au sud).

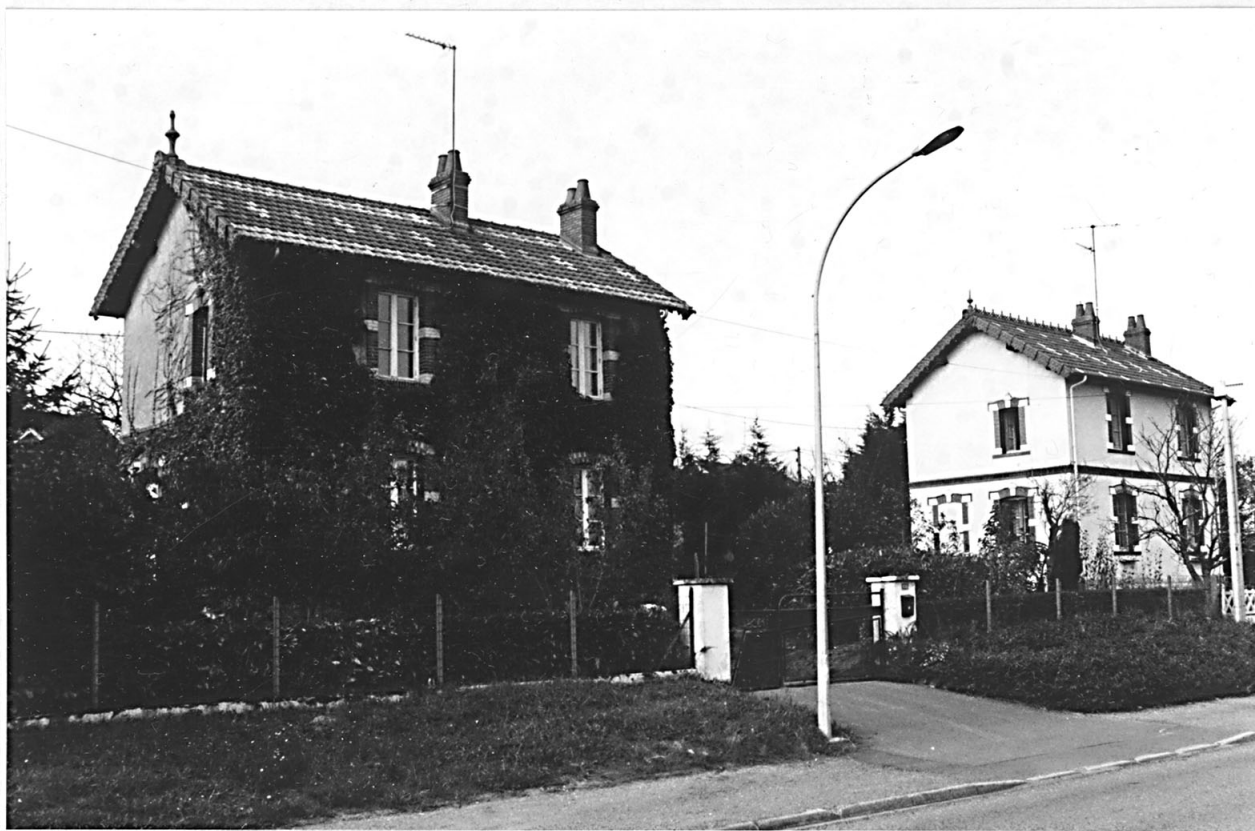
**Fig. 4 :** Bâtiments à un seul logement construits en 1930-33, vus depuis le sud  
(68-69 route du Canal).

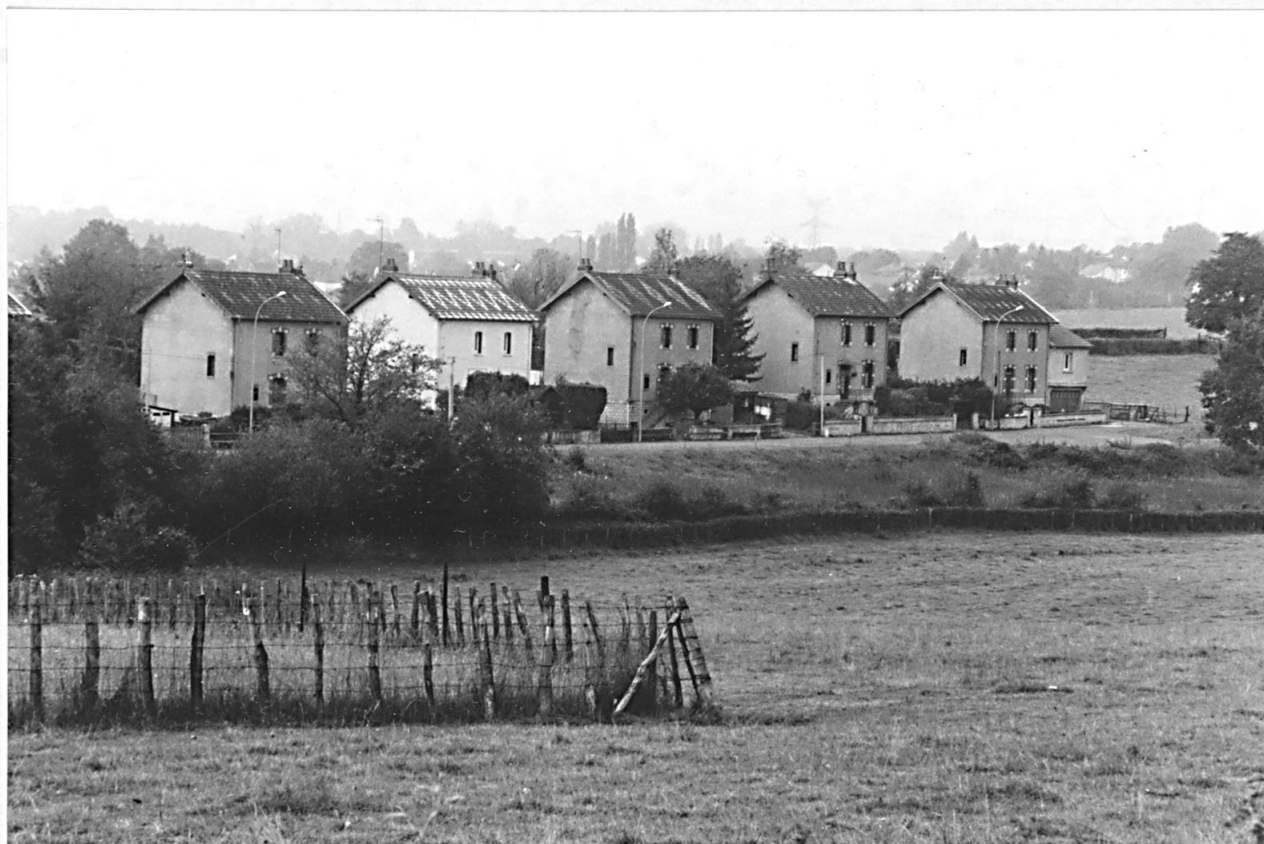
**Fig. 5 :** Bâtiments à un seul logement construits en 1933-35 rue Gabriel Desfontaines, vus depuis les écuries du Château Perrusson (au nord).

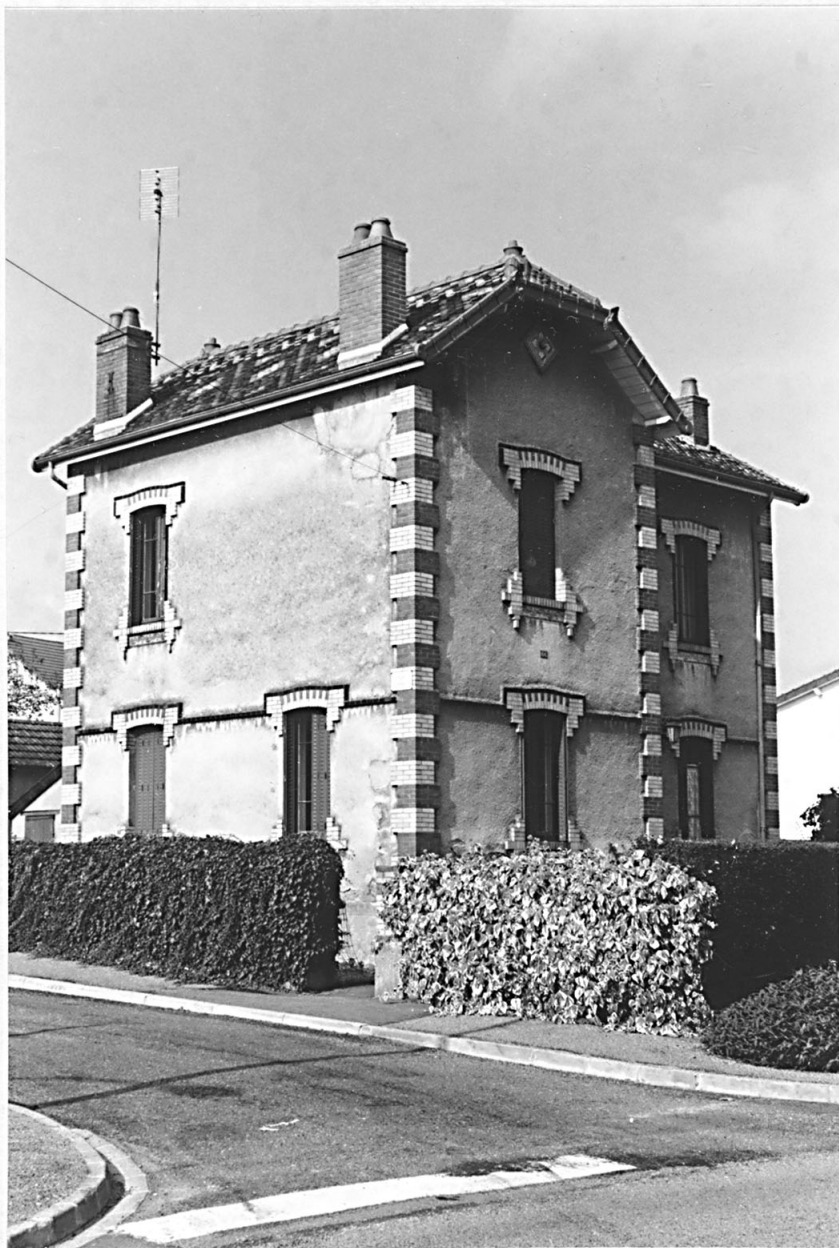
**Fig. 6 :** Logement « du directeur » construit vers 1930, vu du sud.

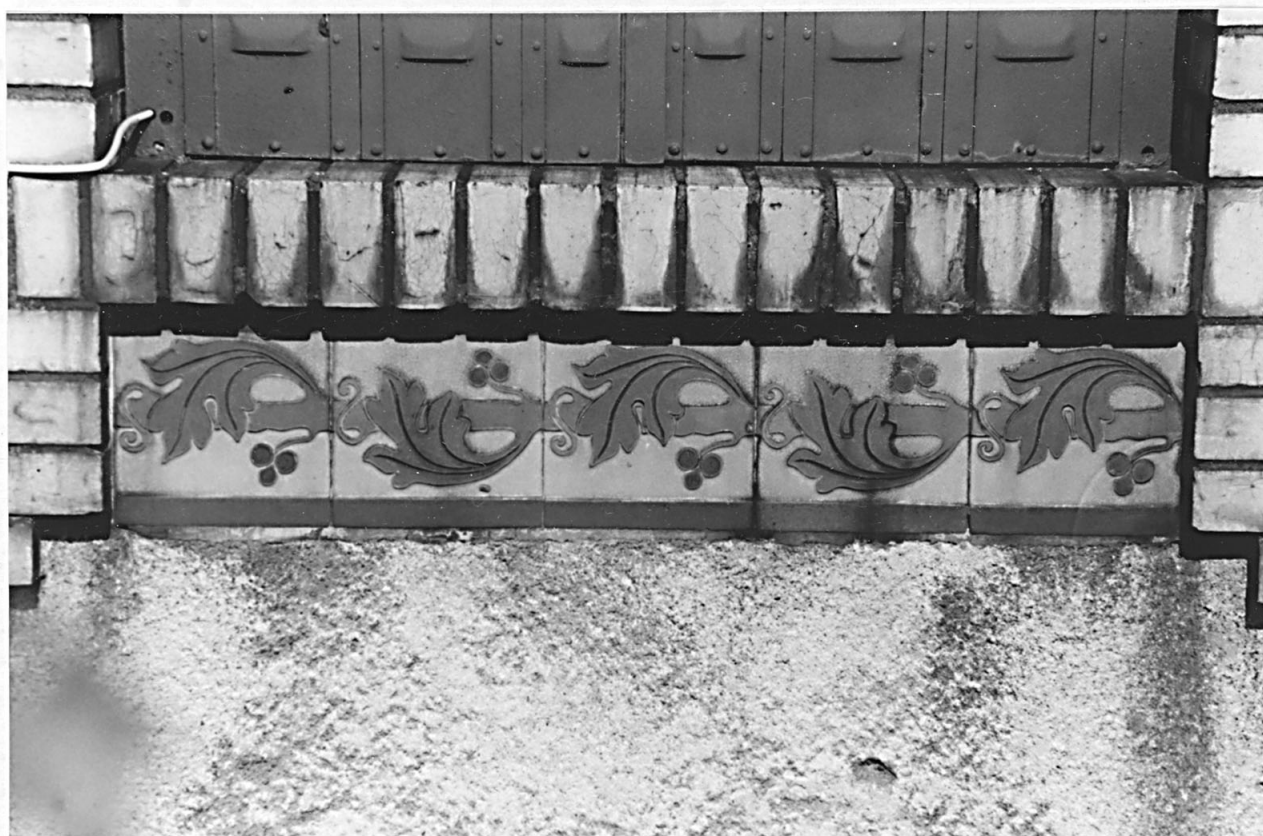
**Fig. 7 :** Carreaux en céramique polychrome sous l'appui d'une baie du logement « du directeur ».

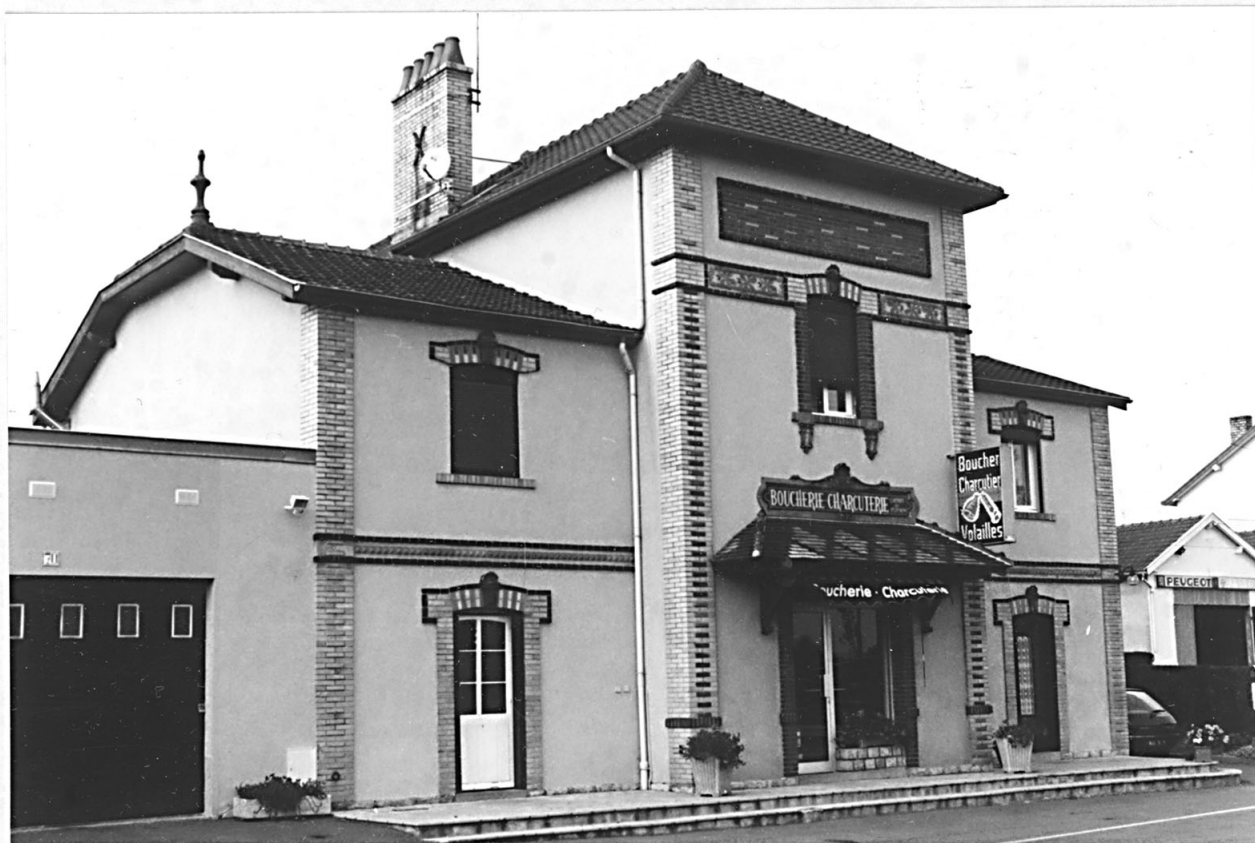
**Fig. 8 :** Façade antérieure (route du Canal) de l'ancienne boulangerie-épicerie coopérative (façade de la boulangerie, actuellement boucherie).

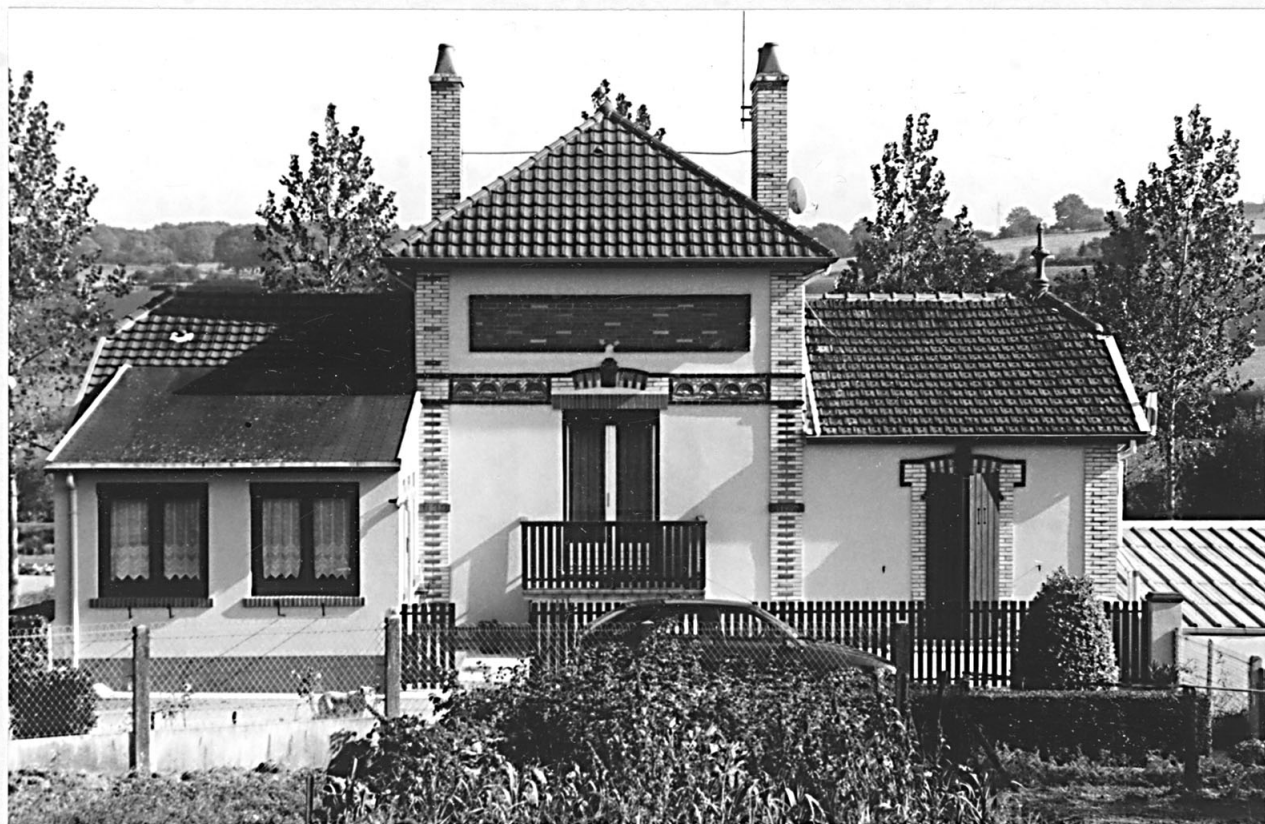
**Fig. 9 :** Façade postérieure (rue J.-B. Perrusson) de l'ancienne boulangerie-épicerie coopérative (façade de l'épicerie).

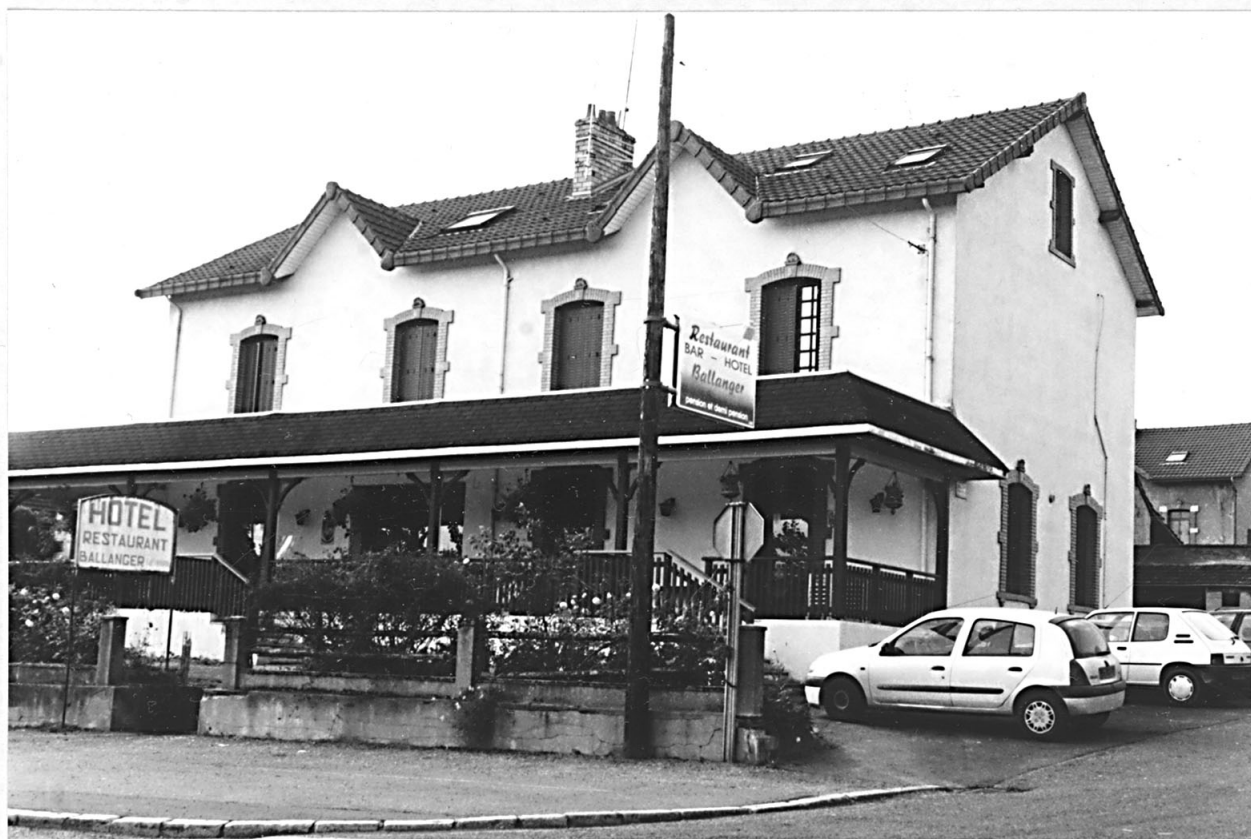
**Fig. 10 :** Façade antérieure (route du Canal) de l'ancien café-épicerie.
