## SITE DE L'ÉCLUSE DE SEURRE

Bourgogne-Franche-Comté, Côte-d'Or  
Trugny  
PK 184

Dossier IA21005703 réalisé en 2018  
Auteur(s) : Aurélie Lallement, Virginie  
Malherbe

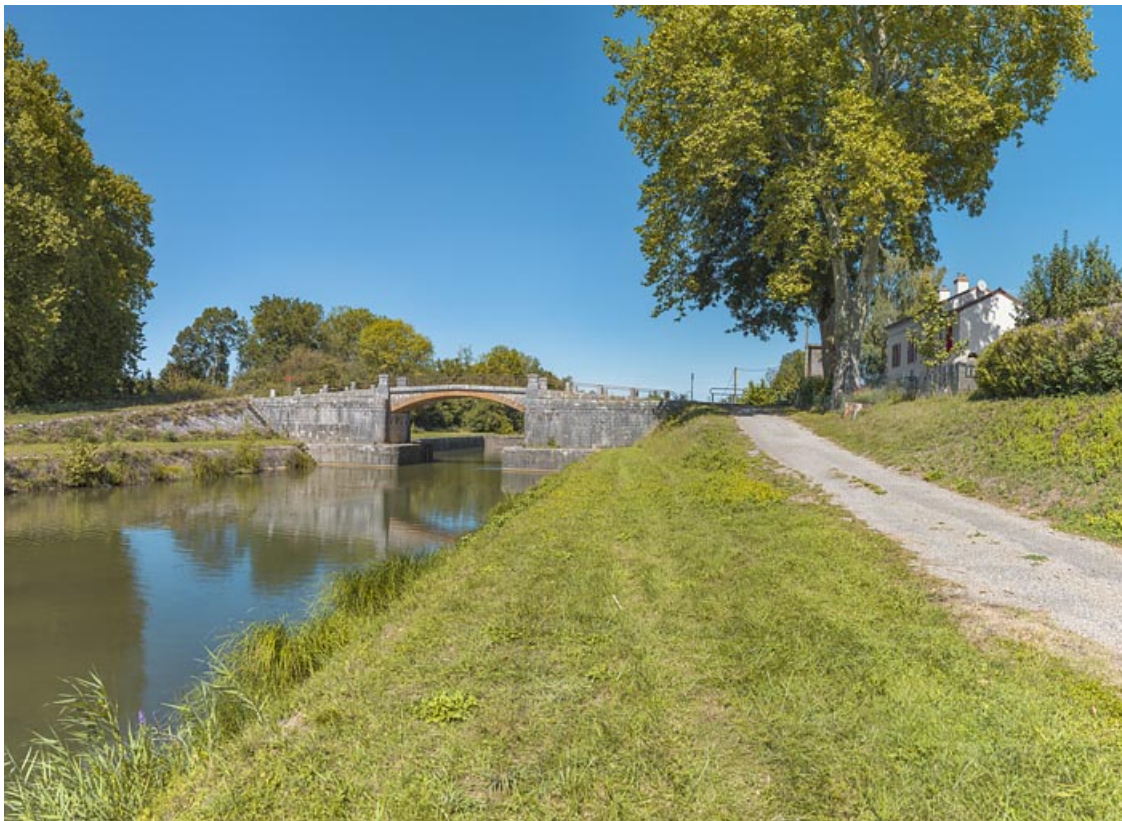
N° de l'illustration : 20192100224NUC4A

**Vue d'ensemble du site, d'aval avec, à droite, la maison éclusière.**

Le site se compose d'un sas en maçonnerie de pierre de taille et de moellons, élargi dans sa partie centrale, d'une maison éclusière et d'un pont sur écluse. Les portes d'écluse ne sont plus en place. On peut encore voir les traces des mécanismes le long du sas. Sur les culées du pont on trouve des traces de halage, une échelle de crues et des escaliers.

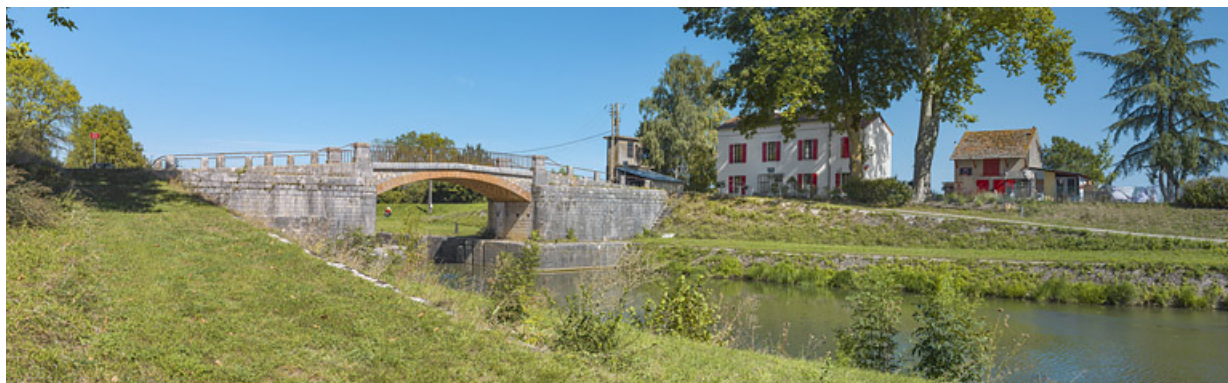
**Vue d'ensemble du site, avec au centre, le pont sur écluse et à droite la maison éclusière et ses dépendances.**

**Vue d'ensemble du site, avec au centre, le pont sur écluse et à droite la maison éclusière et ses dépendances.**  
21, Trugny, lieudit : PK 184

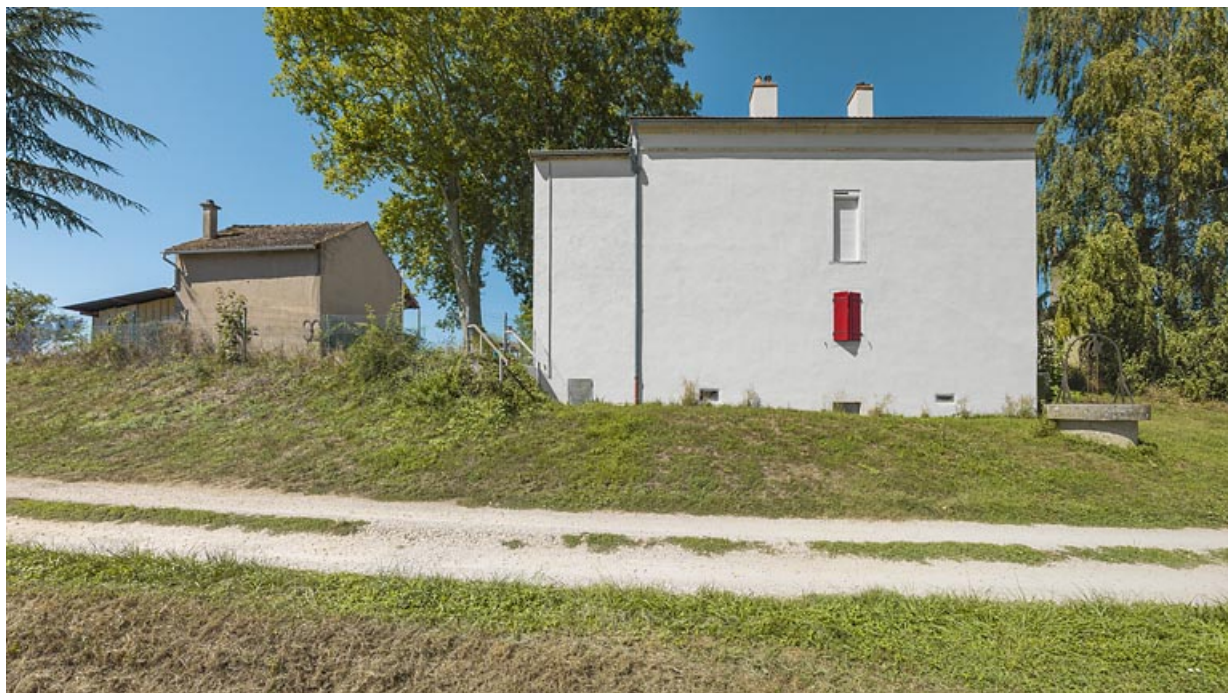
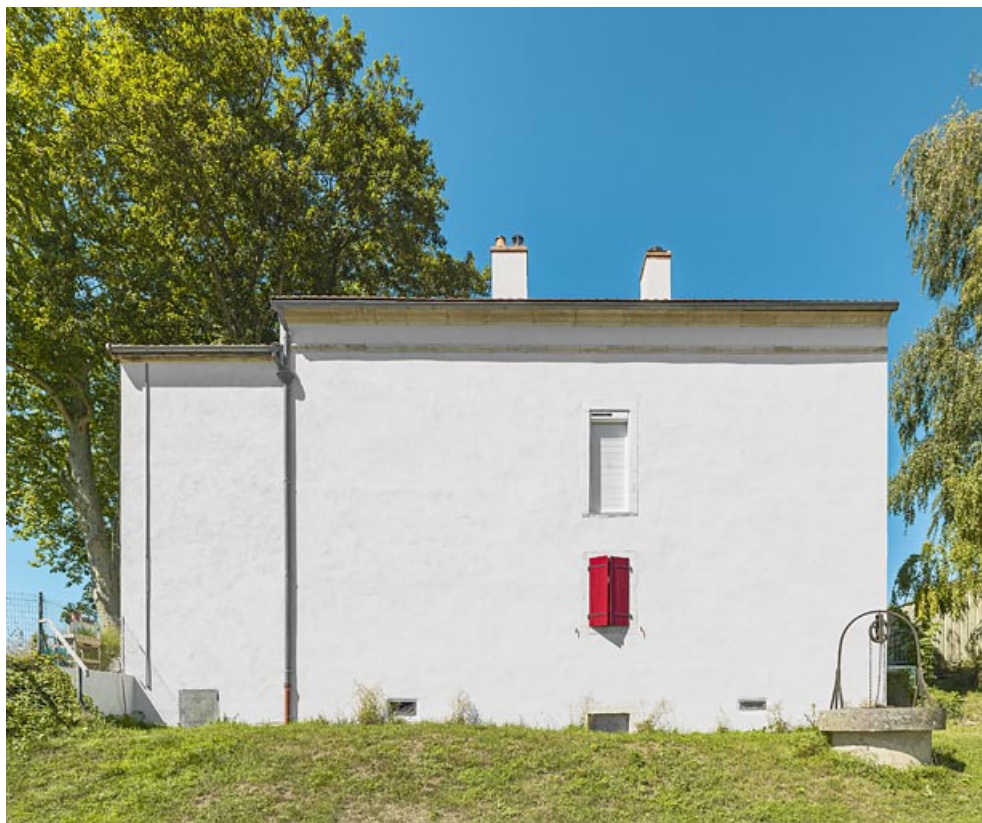
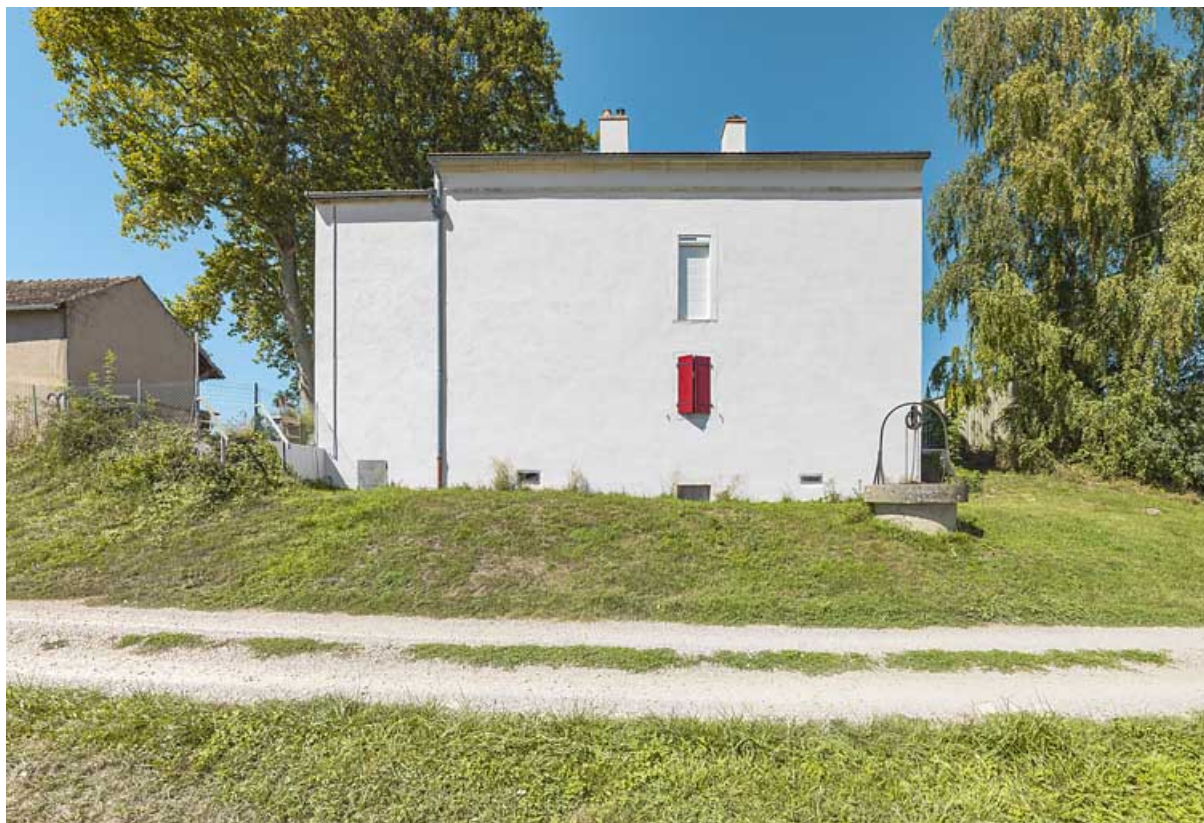
**La maison éclusière : face arrière.**

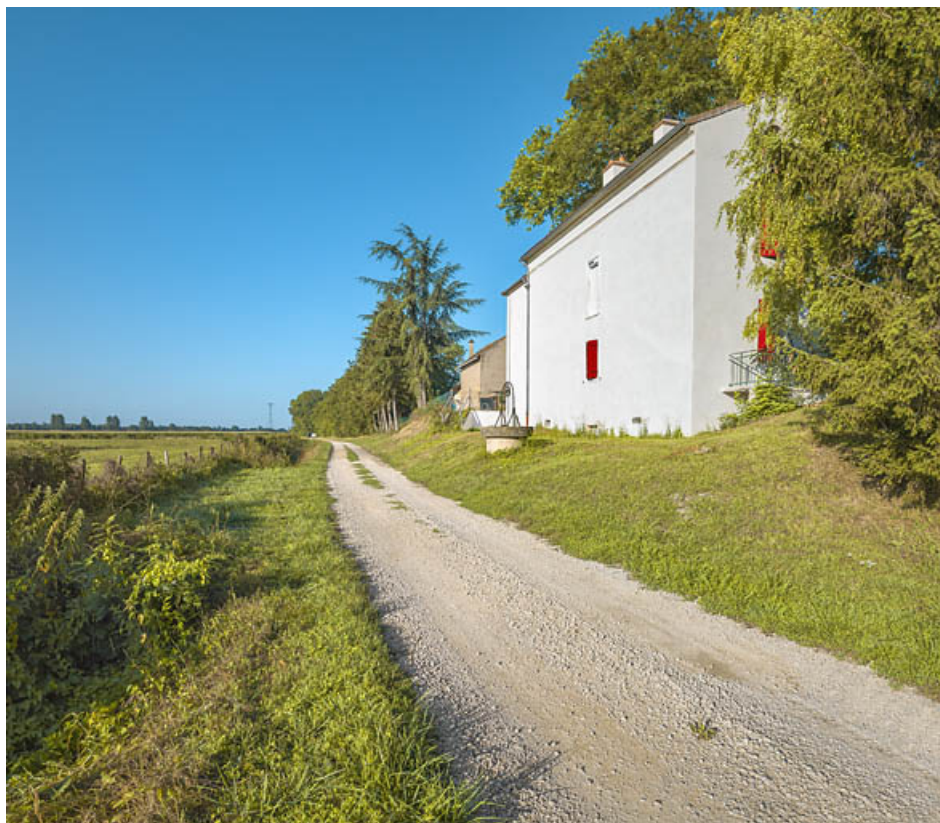
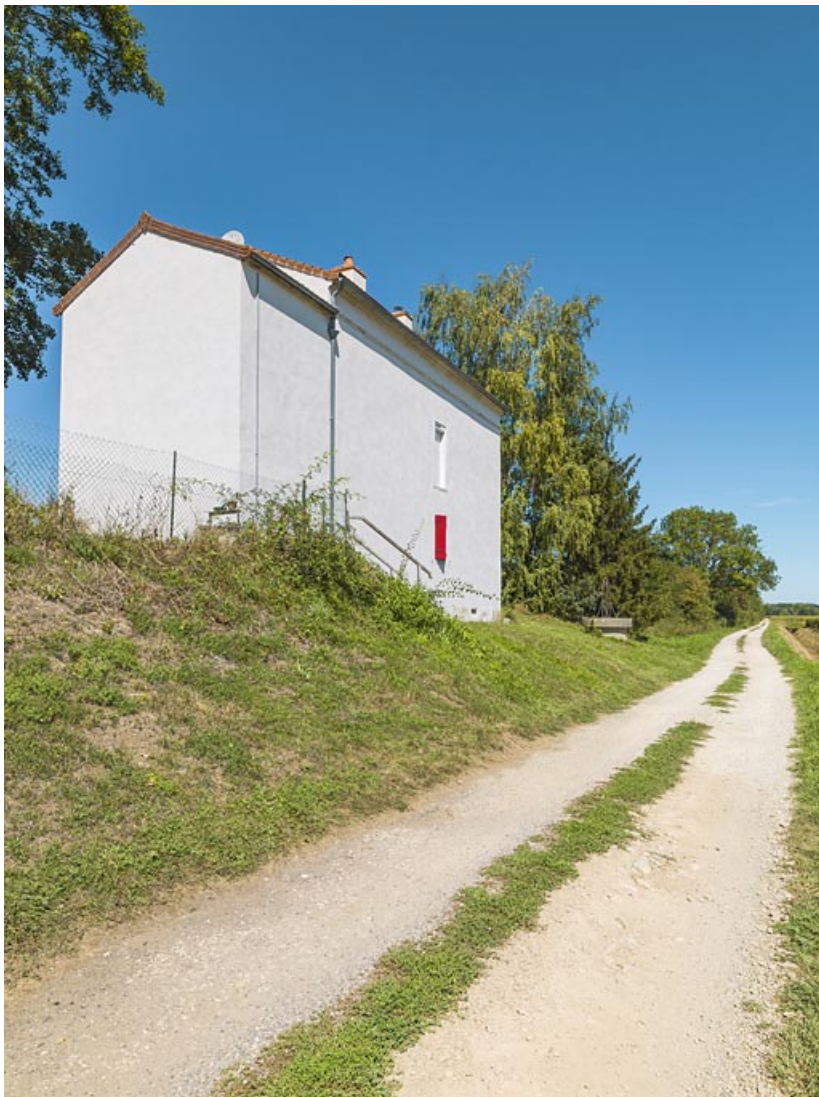
**La maison éclusière de 3/4 : pignon de l'annexe latérale droite et face arrière.**  
21, Trugny, lieudit : PK 184

**La maison éclusière de 3/4 : pignon, face arrière et puits.**

**La maison éclusière de 3/4 : pignon de l'annexe latérale droite, face arrière et puits.**  
21, Trugny, lieudit : PK 184

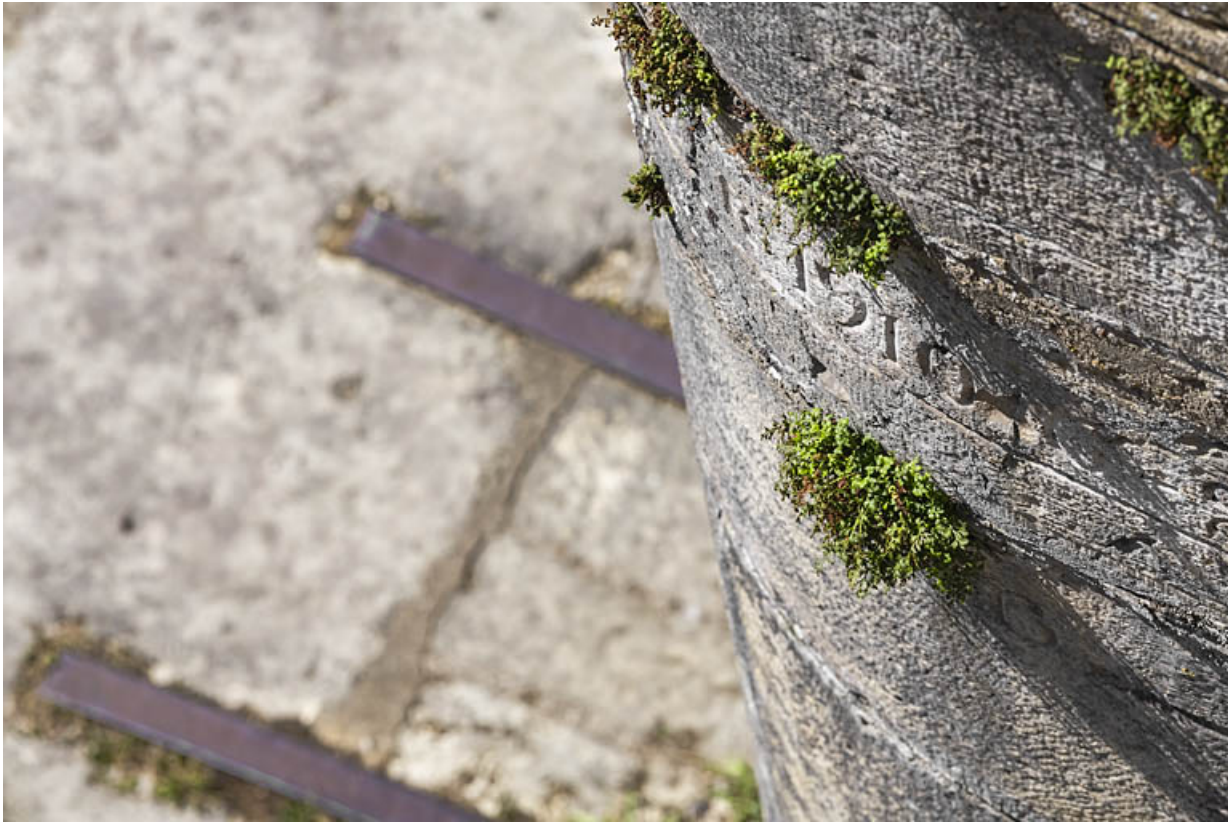
**Détail de l'échelle de crue sur la culée du pont.**
