## MOULIN DU BAS

Bourgogne-Franche-Comté, Doubs  
Bonnevaux-le-Prieuré  
Bonnevaux du Bas - route départementale 280

Dossier IA25000176 réalisé en 2015 revu en 2016

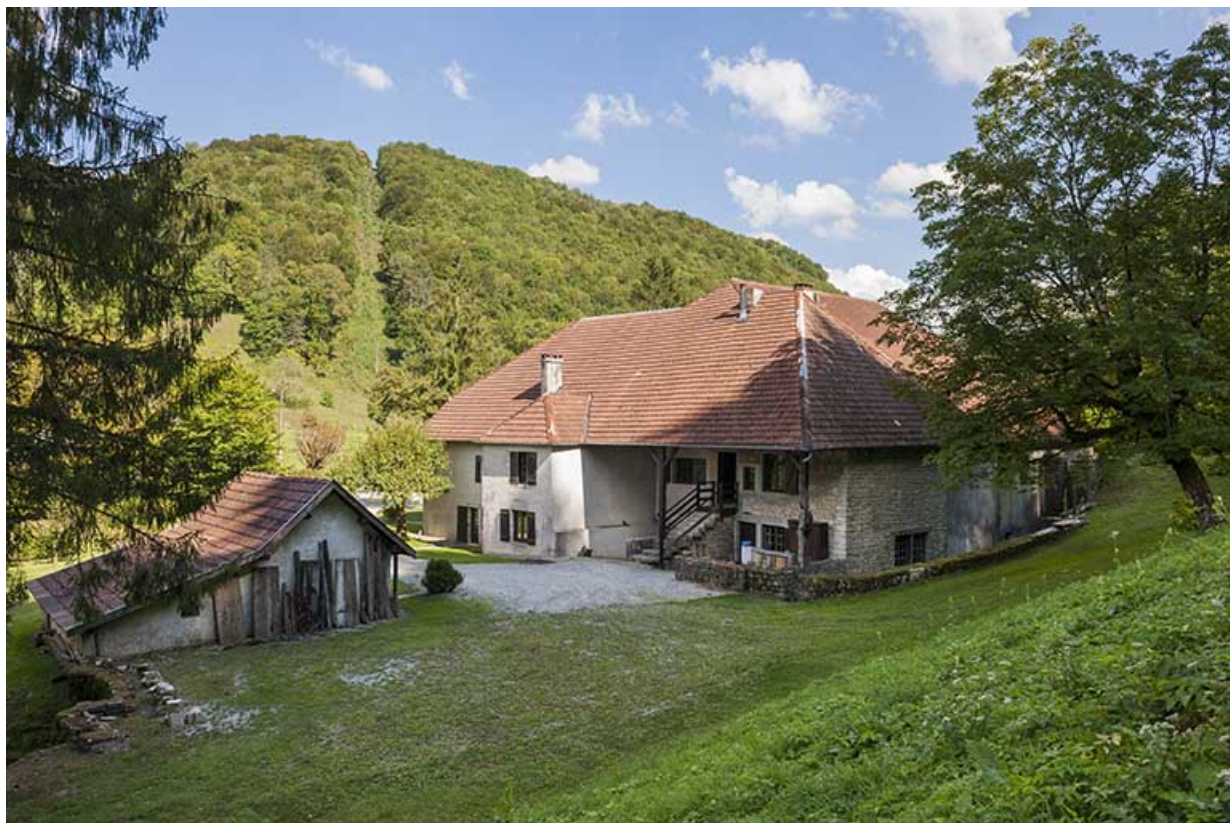
N° de l'illustration : 20152501753NUC4A

**Vue d'ensemble depuis le sud-ouest.**

Construit en moellon de calcaire enduit, le bâtiment est pourvu d'un étage carré et couvert d'un toit à longs pans, demi-croupes et tuile mécanique. Le moulin est établi dans la partie ouest, et les ouvertures sur la façade sud, donnant sur le canal de dérivation, ont été modifiées. Il ne reste aucun vestige de l'activité de scierie.

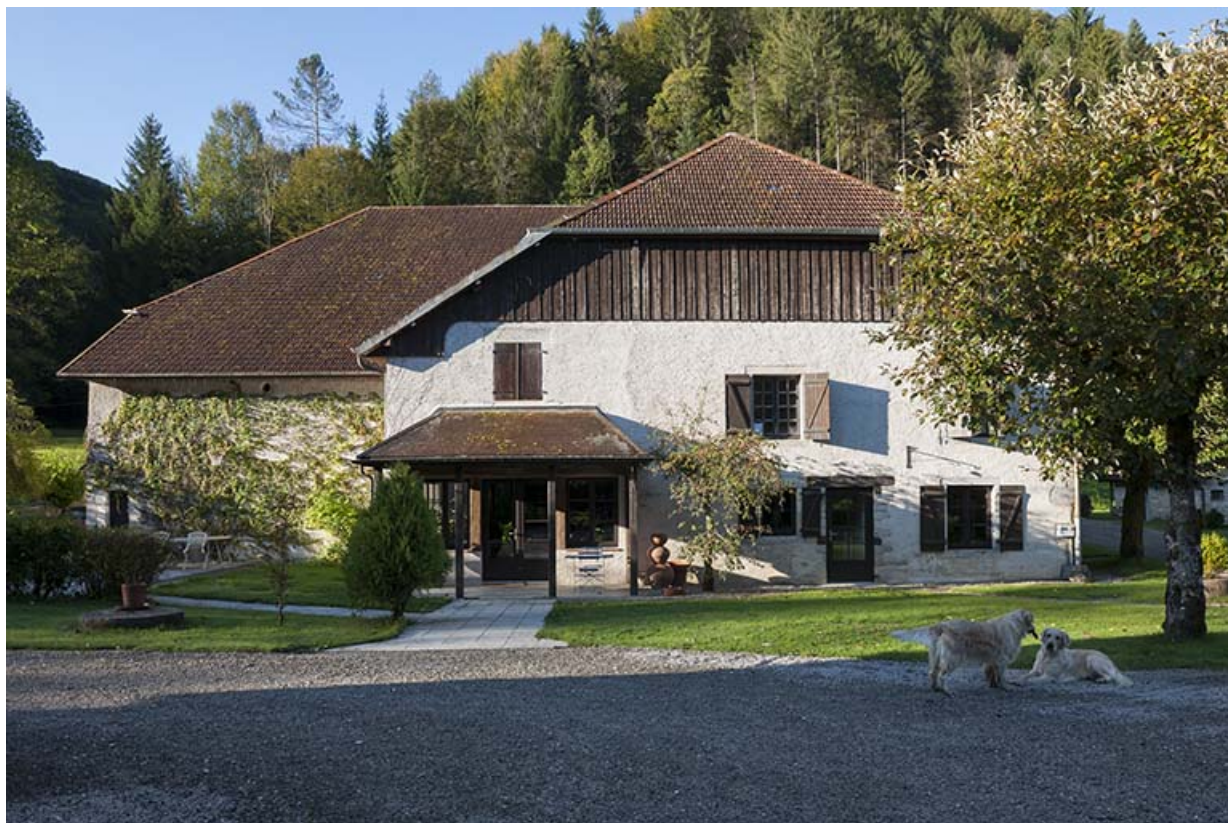
N° de l'illustration : 20152501757NUC4A

**Façade nord.**

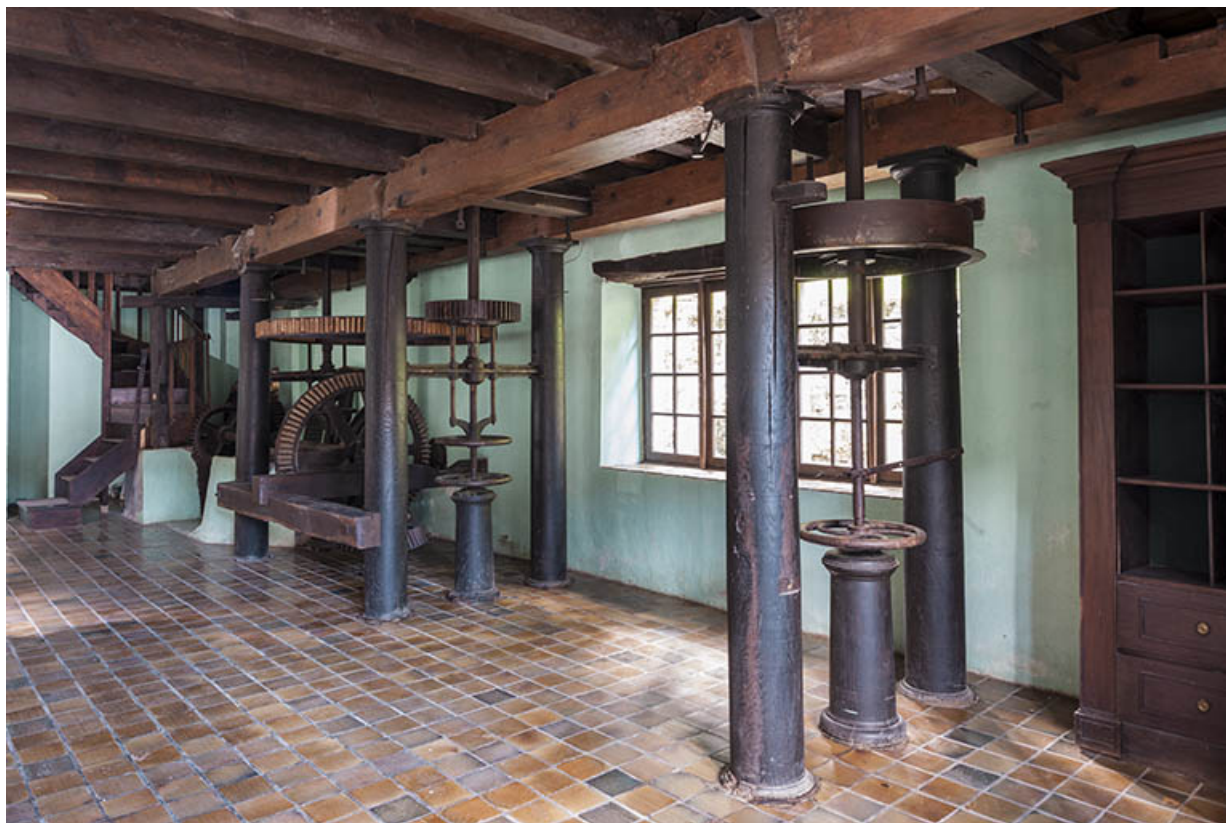
N° de l'illustration : 20152501744NUC4A

**Rez-de-chaussée du moulin. Vue d'ensemble.**

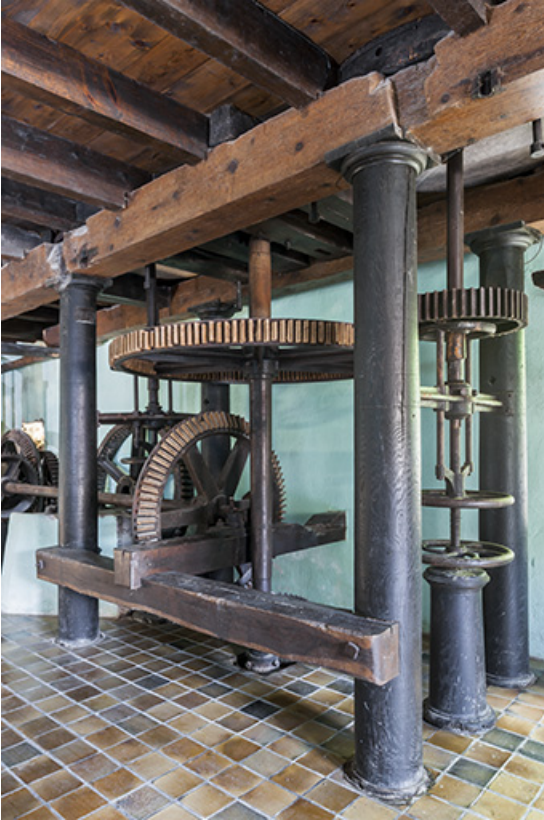
N° de l'illustration : 20152501746NUC4A

**Beffroi (est) d'une paire de meules.**

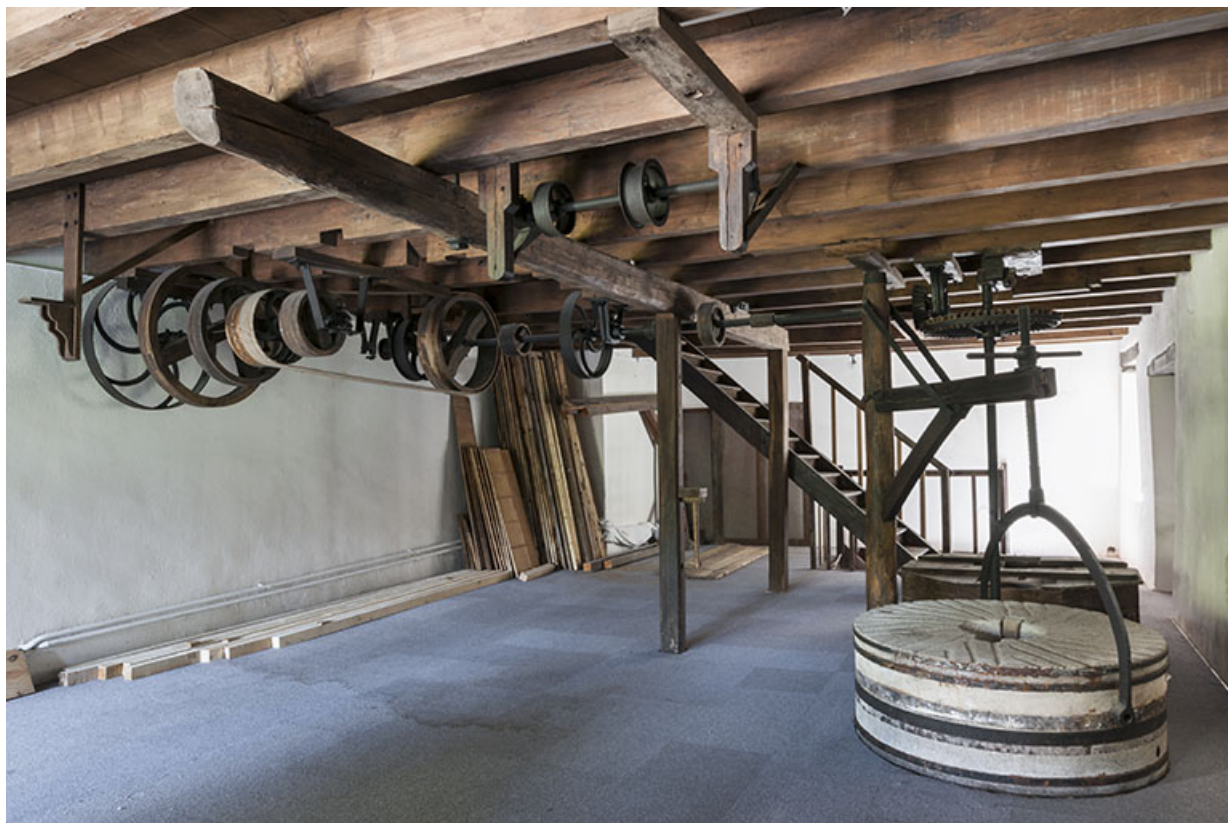
N° de l'illustration : 20152501750NUC4A

**Premier étage. Transmission par poulies et meules.**

L'atelier de scierie travaillait à façon les grumes de résineux et de feuillus, et produisait des pièces de menuiserie et de charpente. Equipée d'un châssis de scie alternative, actionnée d'abord grâce à la roue hydraulique puis avec l'électricité, la scierie a fonctionné jusqu'au milieu des années 1970. Elle a été convertie en restaurant en 1976 et sert aujourd'hui d'habitation. Une roue hydraulique en dessus, à pales courbes, de 6 m de diamètre, a été reconstituée en 1976. Elle a été déposée en prévision d'un remontage. Le rez-de-chaussée du moulin conserve le beffroi double des meules à céréales et le beffroi simple de la meule à huile, tous constitués de colonnes en bois de style toscan. La seule meule conservée provient de la société l'Abrasienne (Epernon, 28). Une partie du système d'entraînement (axe principal et de renvoi) est toujours visible. Au premier étage de l'atelier, l'archure (coffre en bois) d'une paire de meules, une potence et un axe de transmission avec ses poulies en bois et en fonte sont encore en place.

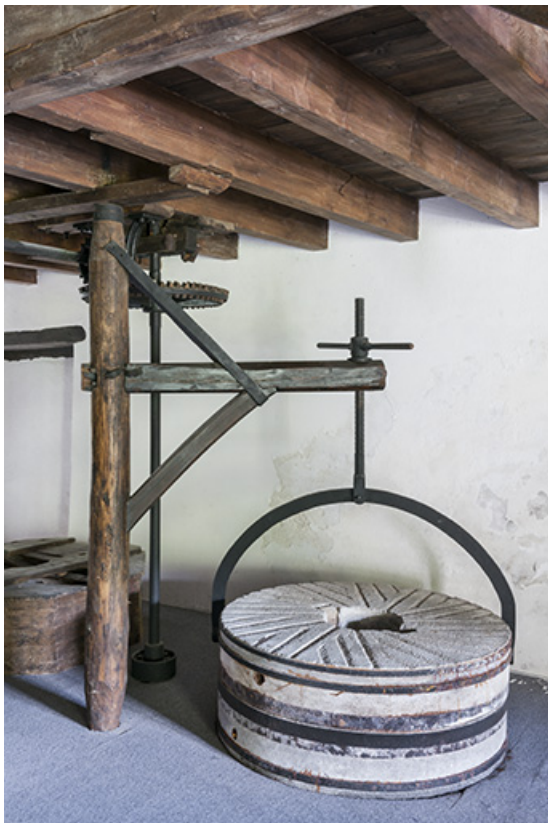
N° de l'illustration : 20152501752NUC4A

**Potence et meules.**
