## FERME ET ATELIER D'HORLOGERIE PUIS DE MENUISERIE BOURGEOIS

Bourgogne-Franche-Comté, Doubs  
Villers-le-Lac  
19 rue du Lac

Dossier IA25001544 réalisé en 2015 revu en  
2016

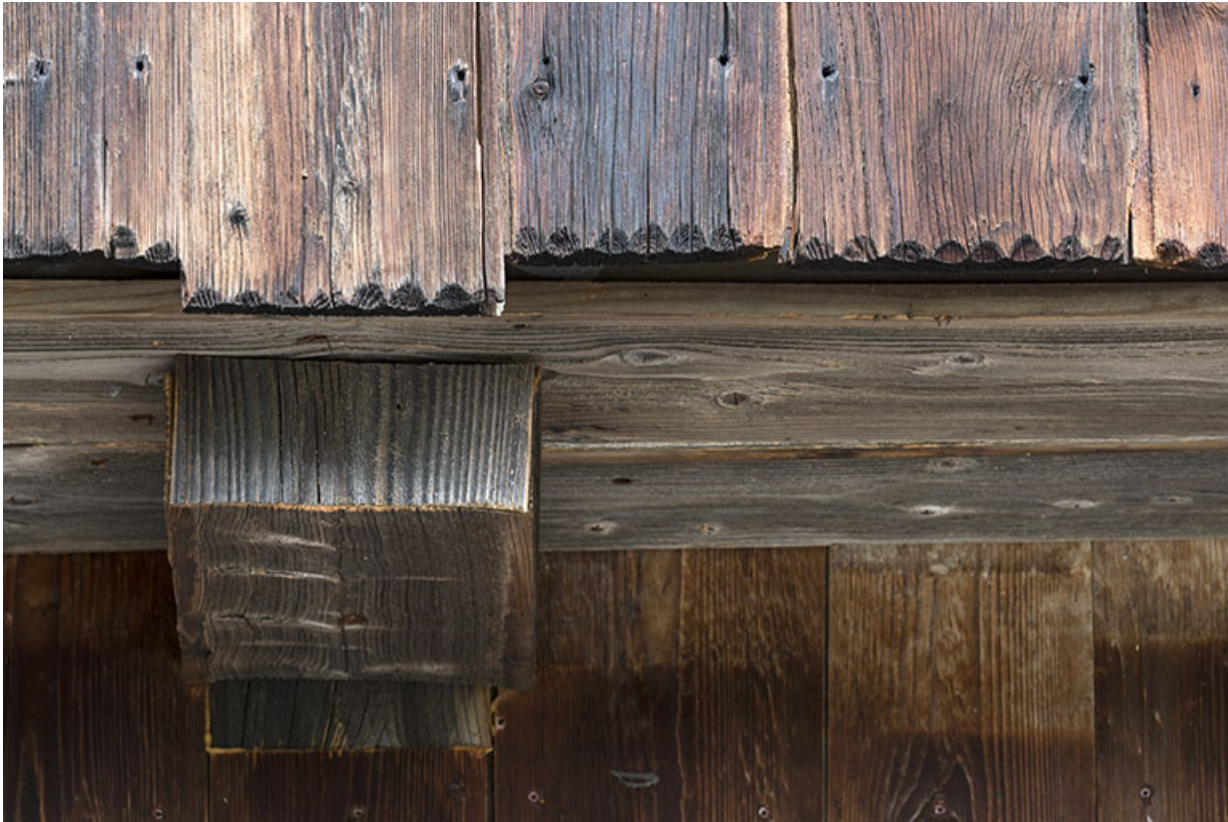
**Extrémité des planches de la lambrichure.**

La ferme a des murs en moellons calcaires enduits (aux étages de soubassement) ou en pan de bois avec essentage de planches bouvetées (au-dessus). Elle compte deux étages de soubassement (occupant la moitié de la surface, le 2e consiste en deux caves voûtées, perpendiculaires à la rue et séparées par un four à pain ; le 1er abritait autrefois une cuisine et une étable), un rez-de-chaussée surélevé et un étage en surcroît, desservis par des escaliers dans-oeuvre droits en bois. Un escalier extérieur droit, en avant du mur gouttereau sud-ouest, distribue aussi les trois premiers niveaux, le rez-de-chaussée (autrefois grange et fenil) étant par ailleurs accessible de plain-pied au nord (par une levée de grange). La façade orientale, percée de fenêtres multiples, comporte au 1er étage de soubassement un balcon en bois saillant, surmonté par une lambrichure à ressaut. Le bâtiment est coiffé d'un toit à longs pans et pignons couverts, à couverture de tuiles mécaniques (tout comme le gîte), dont émerge le tué. Une croix métallique somme le pignon antérieur tandis que celui postérieur présente un ostensor solei gravé associé au monogramme IHS. Les travaux entrepris à partir de 2009 ont consisté en une reprise de la toiture, à l'origine de la fermeture et du rehaussement du tué, accompagnée de la mise en place d'une isolation des murs par l'extérieur et du changement des menuiseries. Les corps récents (entrée couverte au nord et atelier-garage, protégés par une terrasse en béton) ont des murs en béton enduit, celui à usage de gîte fait appel à un essentage de planches (surmontant le bloc atelier-garage au nord-est, il est accessible par une passerelle métallique).

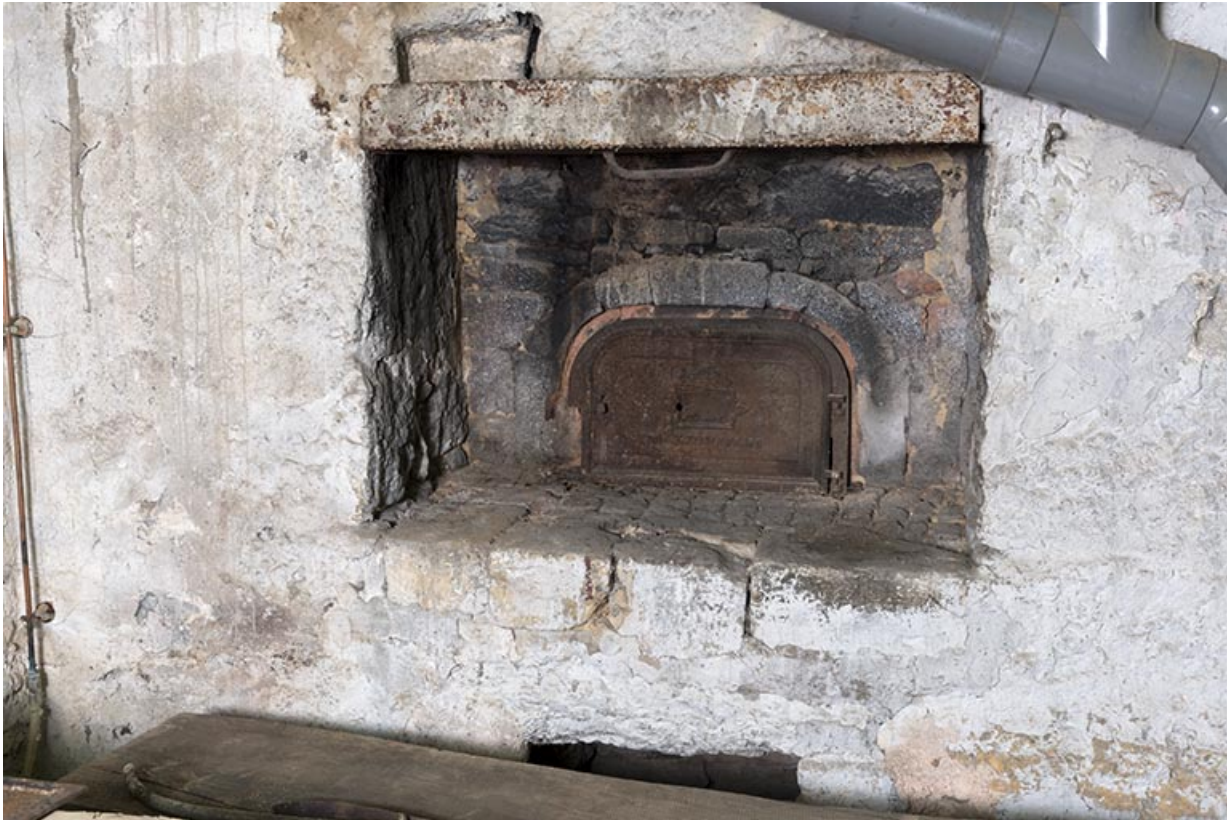
**Deuxième étage de soubassement : four à pain.**

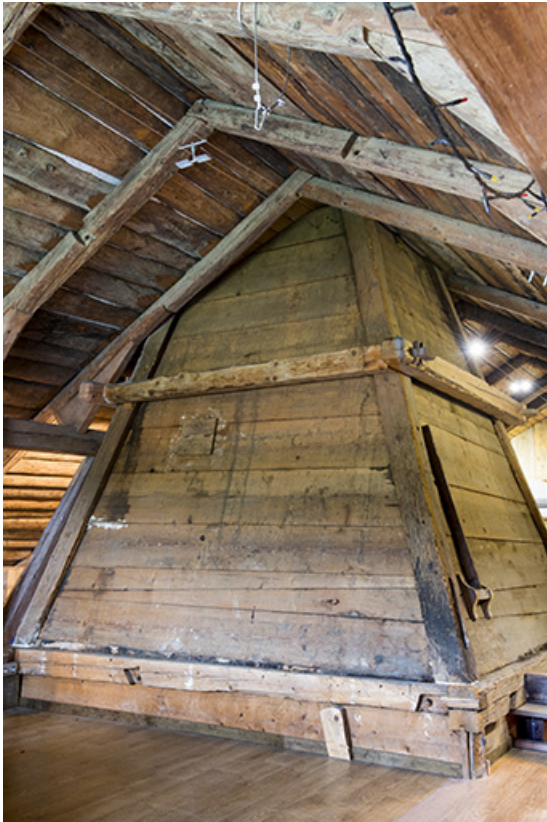
**Etage en surcroît : tué.**
