## MAISON 24 AVENUE DE RÉMILLY DITE VILLA PONS

Bourgogne-Franche-Comté, Nièvre  
Saint-Honoré-les-Bains  
24 avenue de Rémillly

Dossier IA58001224 réalisé en  
2019

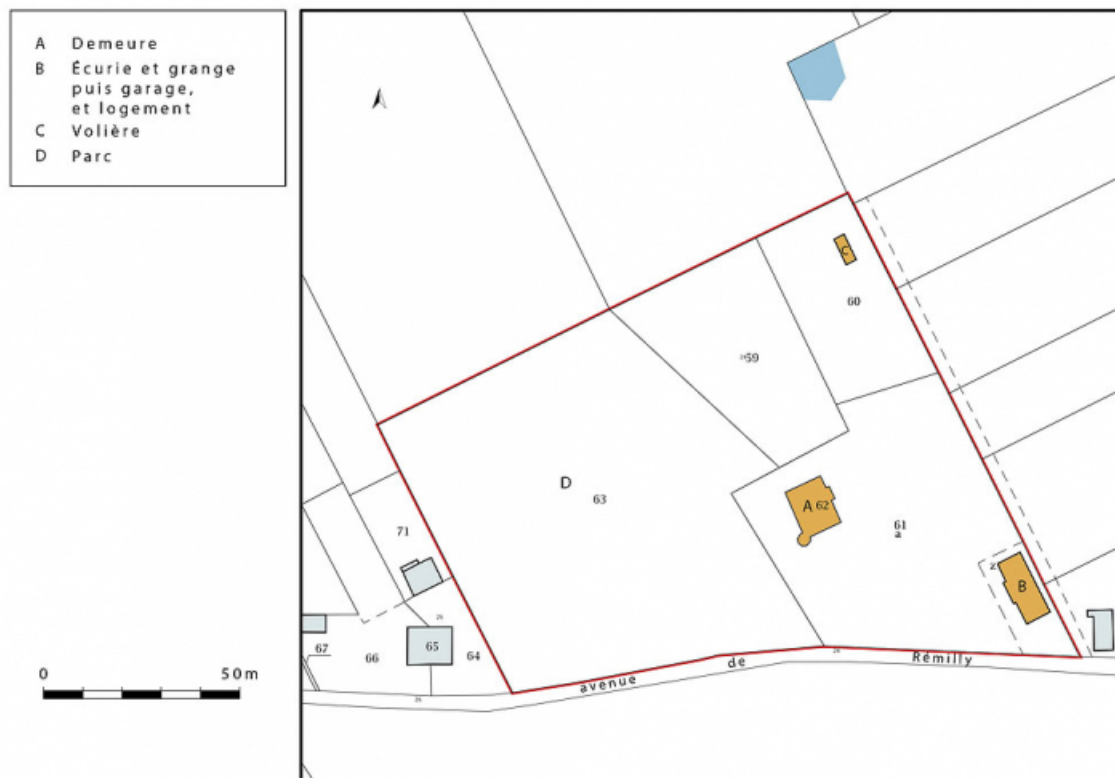
N° de l'illustration : 20205800650NUDA

**Plan-masse et de situation, extrait du plan cadastral (2020).**

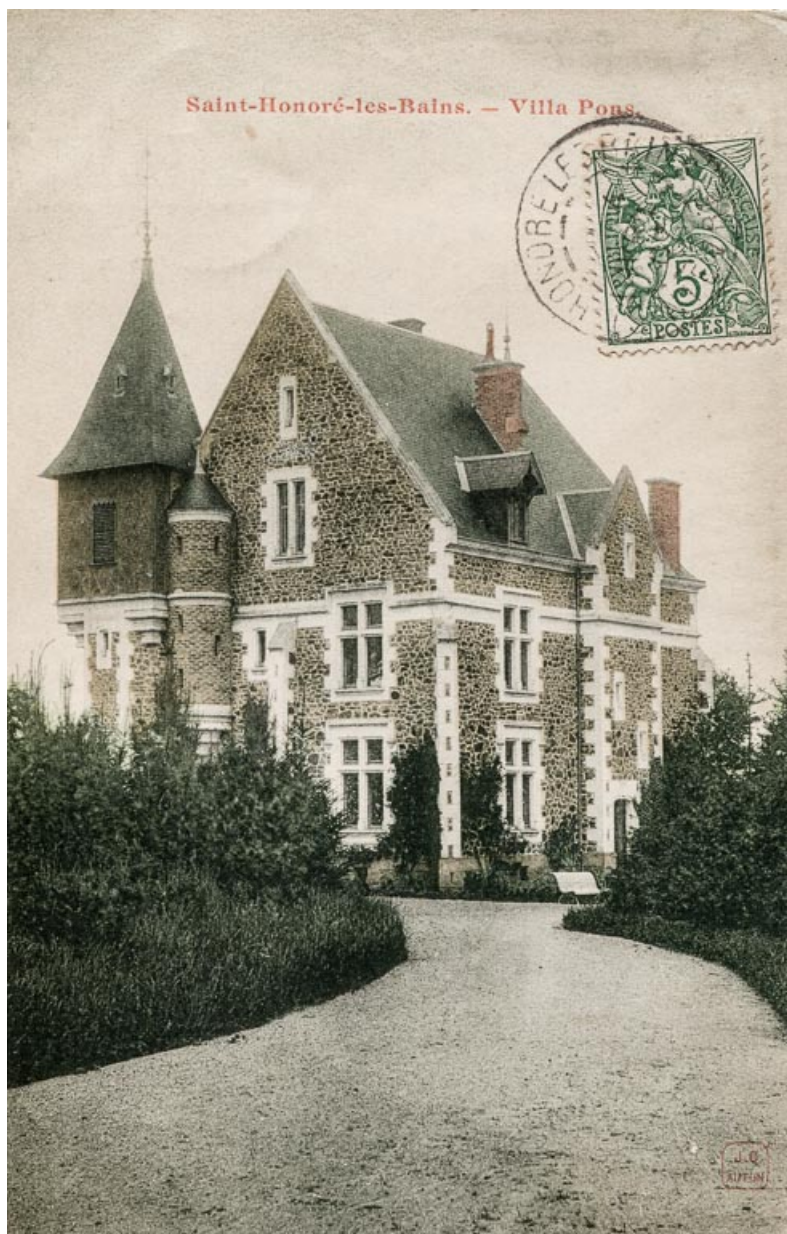
N° de l'illustration : 20195800114NUC2A

**Élévation extérieure de la villa, moins de dix ans après sa construction.**

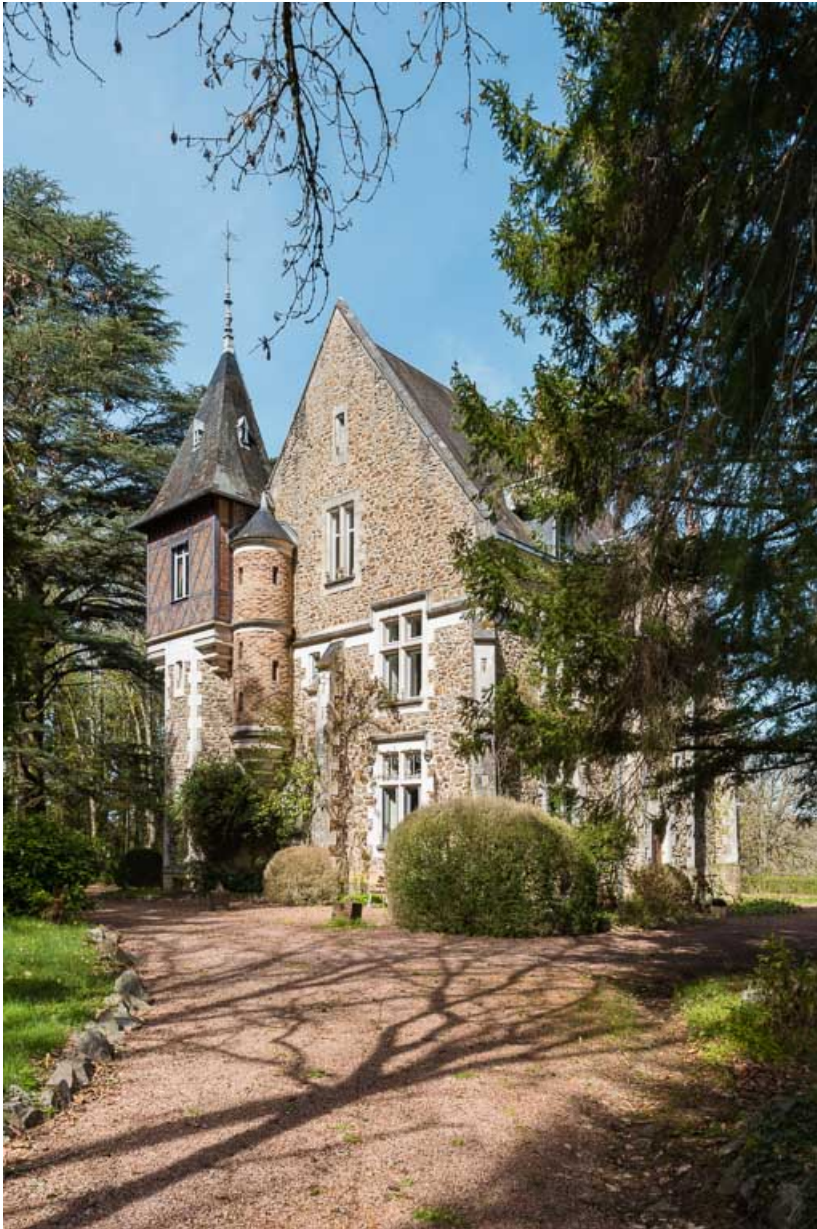
N° de l'illustration : 20195800036NUC4A

**Façade sud-est.**

La demeure s'élève au centre d'un terrain boisé et clôturé, à l'écart de la route de Rémillly. Elle comprend une cave, un rez-de-chaussée surélevé, un étage carré et un étage de comble. Elle est construite en moellon de granite avec pierre de taille de calcaire (soubassements, chaînes, encadrements) à l'exception de l'étage surmontant la tour d'angle, qui est en brique et pan de bois. Elle est principalement couverte d'un toit à longs pans à pignon découvert (côté sud) et à croupe (côté nord) en ardoise. La tour d'angle, qui comporte un second étage carré, est couverte d'un toit à plusieurs pans brisés, et la tourelle en surplomb d'un toit conique.

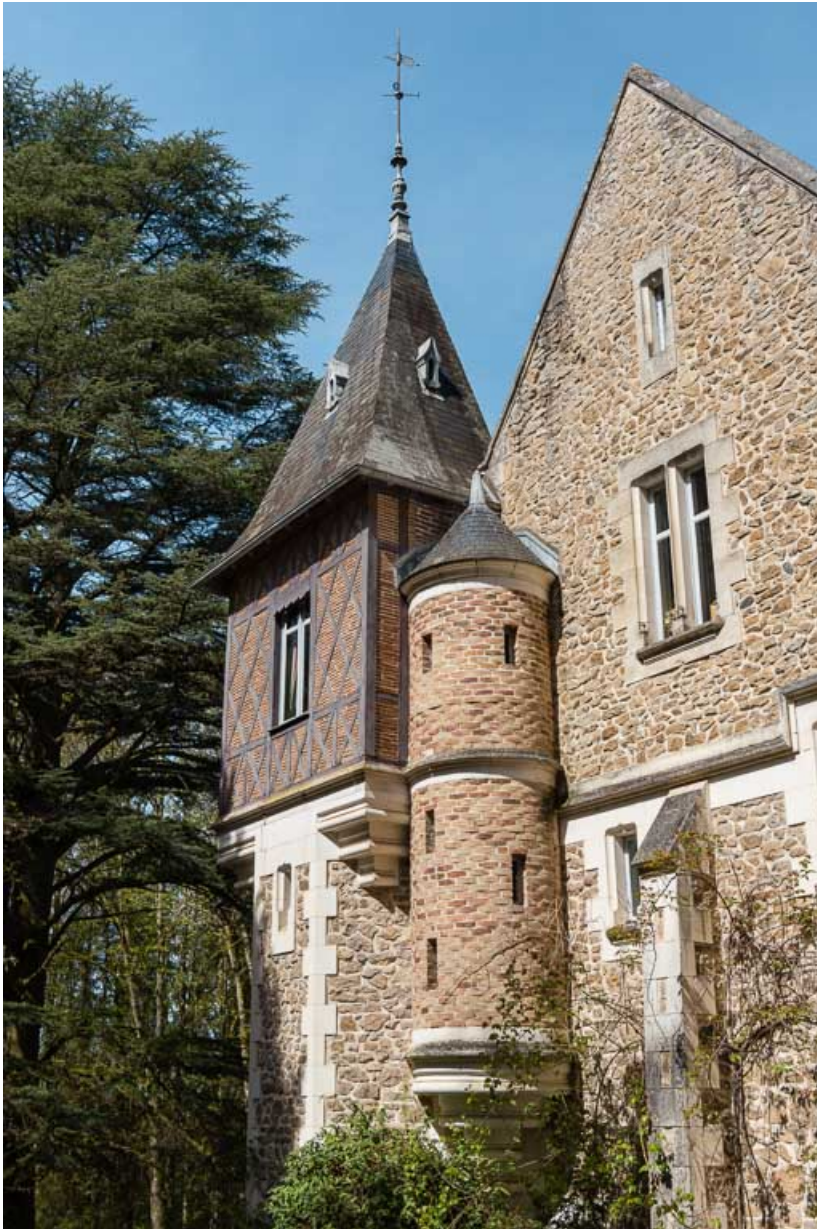
N° de l'illustration : 20195800037NUC4A

**Tourelle en surplomb contre la tour d'angle.**

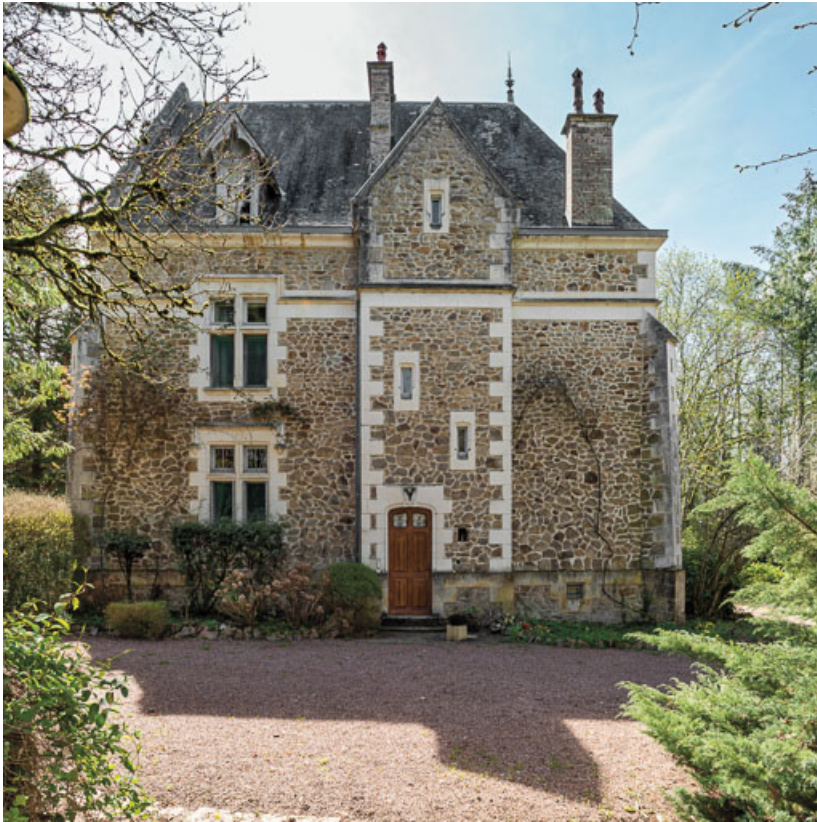
N° de l'illustration : 20195800047NUC4AQ

**Façade nord-est.**

En plan, la demeure se présente comme une villa double. Un mur de refend transversal la divise en deux parties égales qui communiquent toutefois à tous les niveaux. Chacune de ces deux parties possède sa propre entrée et son propre escalier. En façade nord-est, la porte donne directement dans la cage d'escalier de la partie nord de la demeure. L'escalier tournant à retours avec jour en charpente de bois dessert tous les étages. Une partie du rez-de-chaussée est occupée par une salle à manger qui conserve son décor ancien (lambris d'appui et cheminée). L'autre porte de la villa donne accès à l'escalier en vis en maçonnerie qui occupe la tour et dessert le rez-de-chaussée et le premier étage. L'escalier s'interrompt ensuite et le second étage de la tour abrite une chambre, mais l'accès à l'étage de comble peut se faire par un second escalier en vis, de taille plus réduite, situé dans la tourelle d'angle en surplomb. Dans cette partie sud de la demeure, on trouve actuellement un grand et un petit salon au rez-de-chaussée, et un cabinet de travail à l'étage, mais il est possible que la fonction des pièces ne soient pas celle d'origine. Cette distribution originale peut s'expliquer par la fonction même de la villa, qui doit permettre au propriétaire d'accueillir des hôtes curistes sans pour autant être gêné par leur présence. Dans la partie sud, le rez-de-chaussée et l'étage pourraient ainsi correspondre à deux appartements. Chacun donne directement sur l'escalier de la tour d'angle et se trouve, de ce fait, indépendant de l'autre. Cette configuration rappelle celle de la Villa La Rouveyre, qui appartenait également à un médecin.

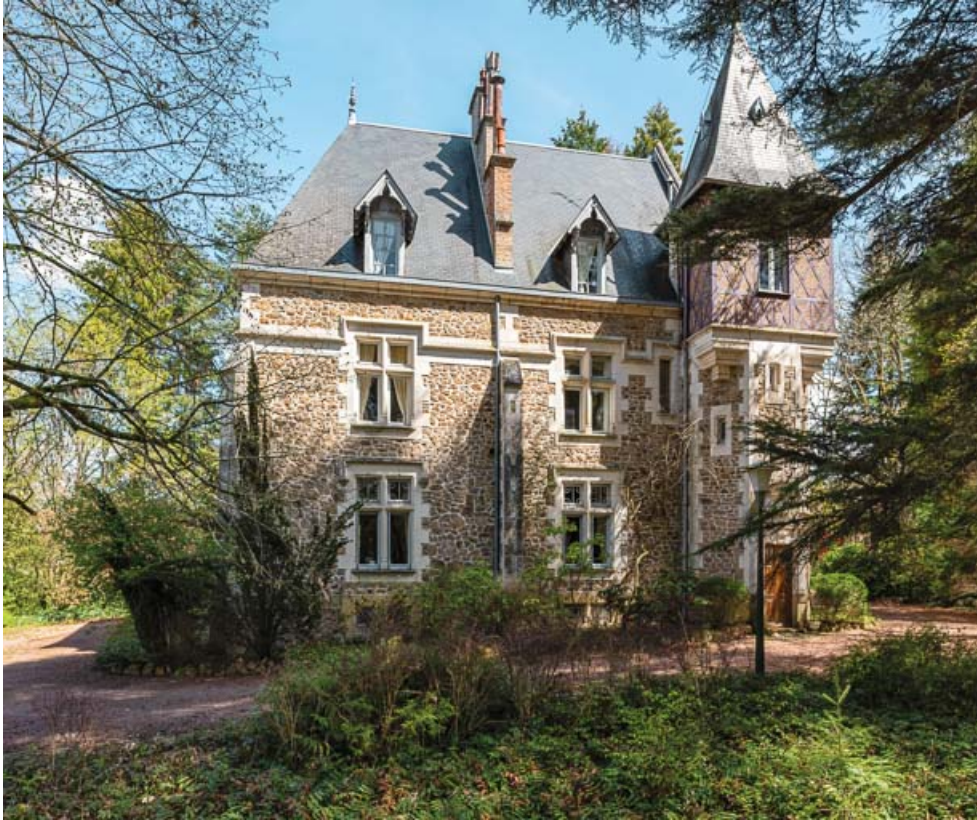
N° de l'illustration : 20195800042NUC4AQ

**Façade sud-ouest.**

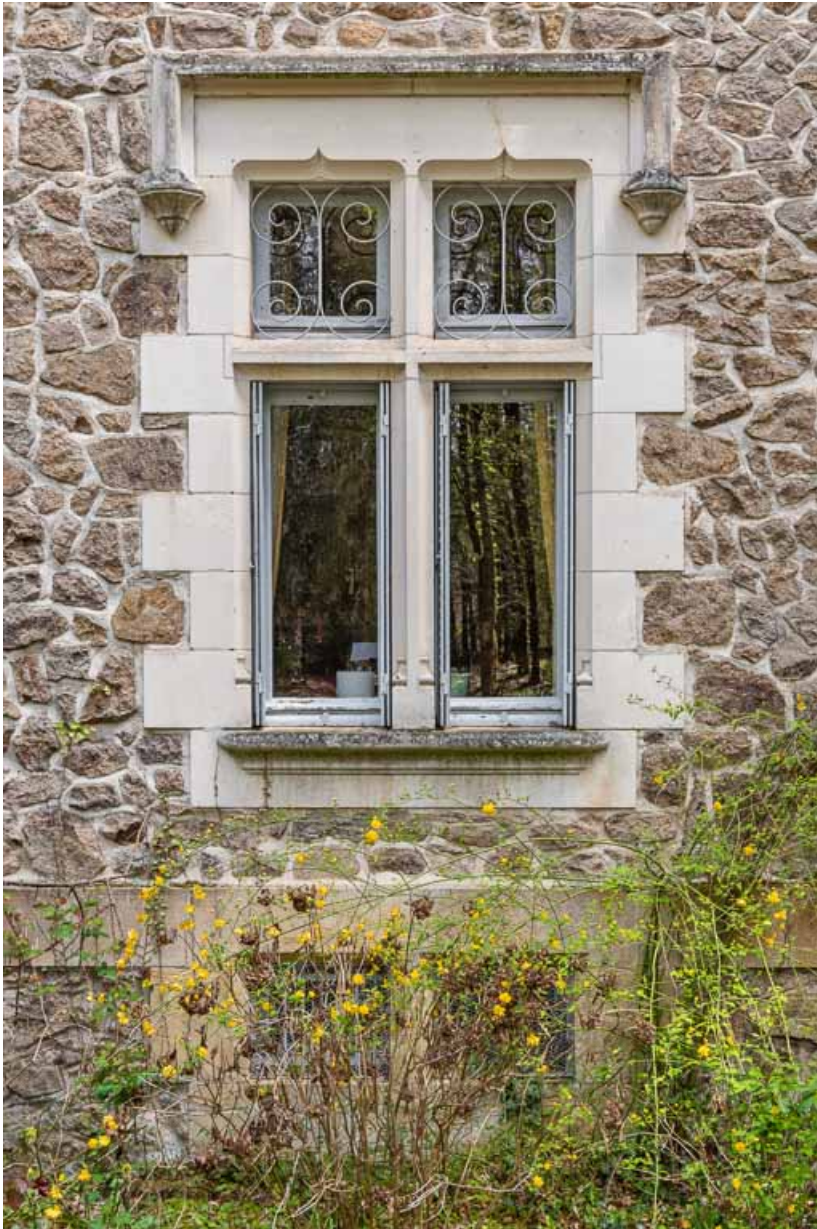
N° de l'illustration : 20195800045NUC4A

**Croisée couverte d'un linteau décoré d'accolades (baie du rez-de-chaussée de la façade sud-ouest).**  
58, Saint-Honoré-les-Bains, 24 avenue de Rémyilly

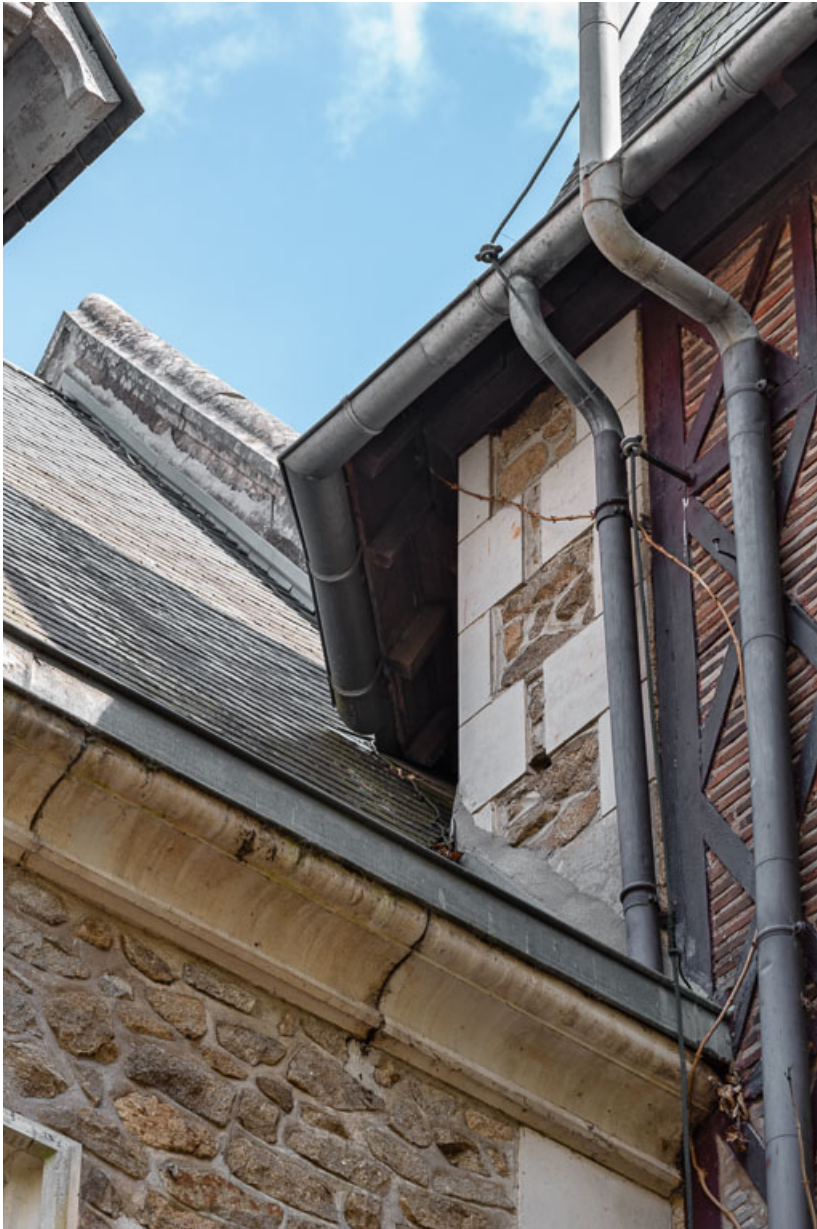
N° de l'illustration : 20195800046NUC4A

**Association du granite, du calcaire, du bois, de la brique et de l'ardoise.**

avoir servi de source d'inspiration. En l'absence d'enduit, attestée dès l'origine, le moellon de granite du Morvan devient un décor à part entière. On le retrouve d'ailleurs, dans les années qui suivent immédiatement, mis à l'honneur de la même manière à la Villa Le Bois Joli et au Castel des Cèdres. Dans la tour, il est associé à la brique et au pan de bois du dernier étage qui rappelle la tour du château de Villemenant à Guérigny. Le calcaire sculpté des croisées couvertes de linteaux en accolade, du corps de moulure qui règne en imposte à l'étage, des culots de la tour d'angle et du cul-de-lampe de la tourelle en surplomb crée un contraste avec le granite de style rustique. La porte d'entrée de la tour est encadrée par deux pilastres et surmontée d'un fronton brisé à volutes supérieures rentrantes et d'un édicule à fronton cintré. Un écu armorié ("D'or au sautoir de gueules") est sculpté au-dessus de chacune des deux entrées. Sa signification précise reste inconnue.

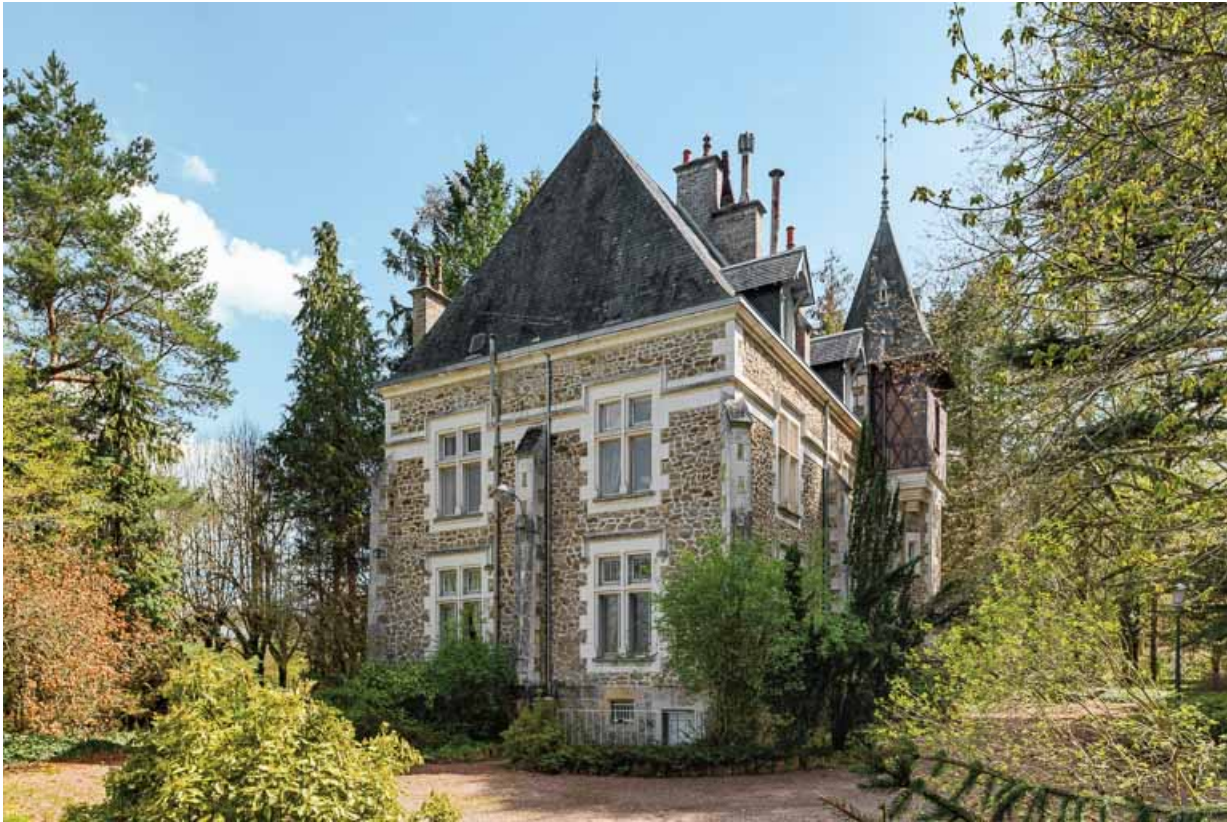
N° de l'illustration : 20195800043NUC4A

**Façade nord-ouest.**

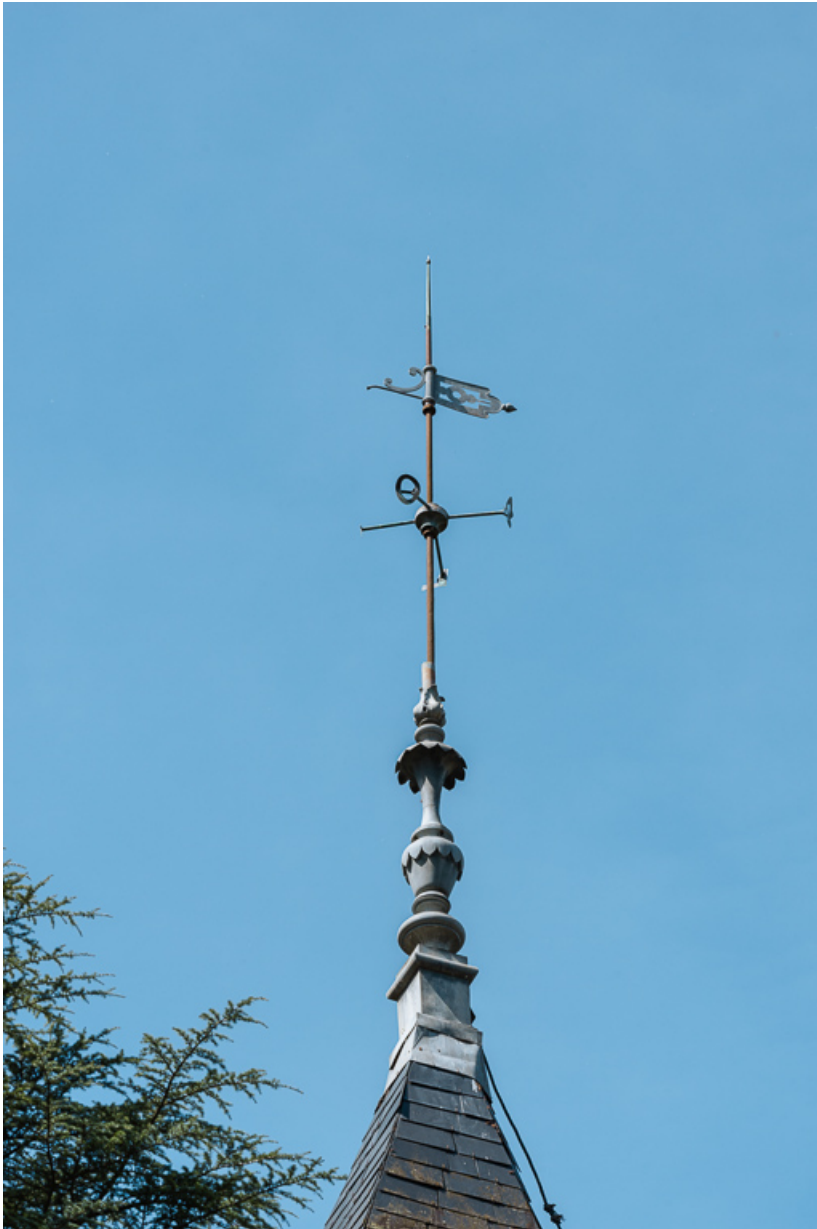
N° de l'illustration : 20195800038NUC4A

**Épi de faîtage.**

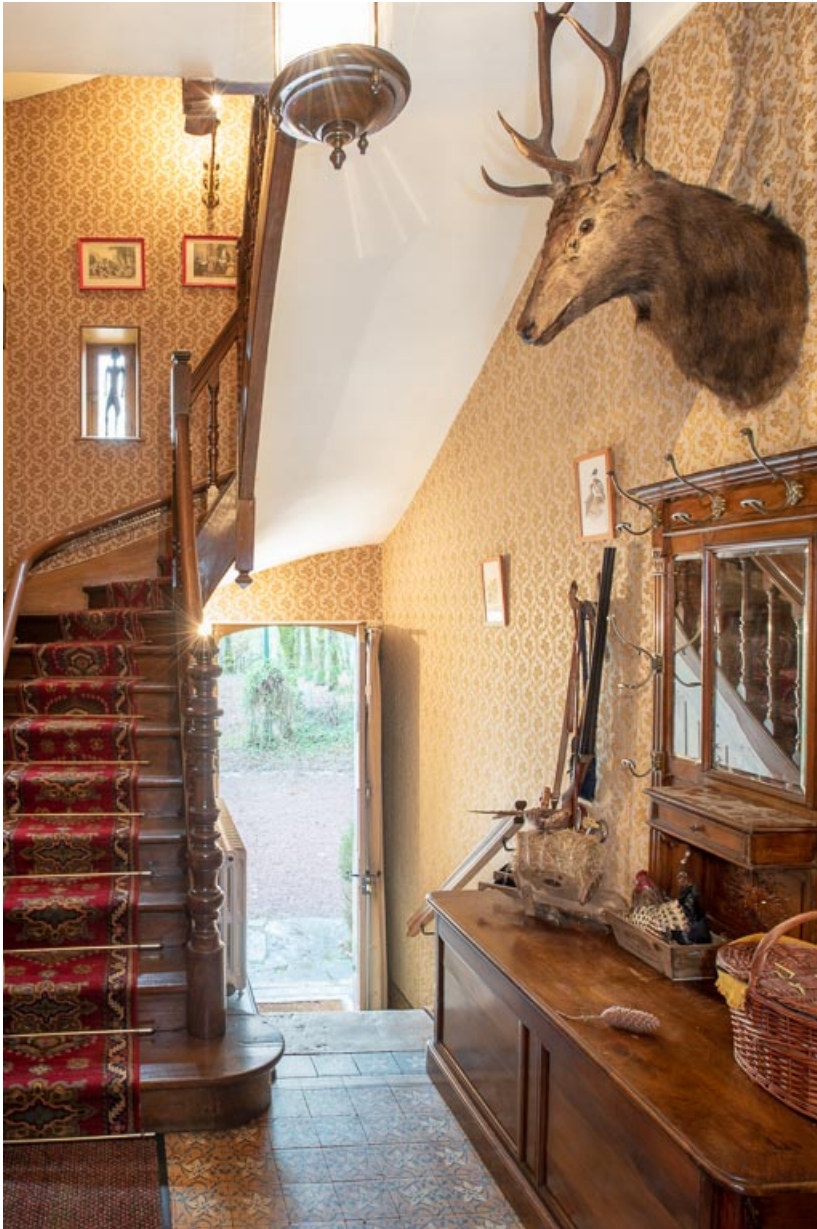
N° de l'illustration : 20195800027NUC4A

**Escalier de l'entrée nord-est.**

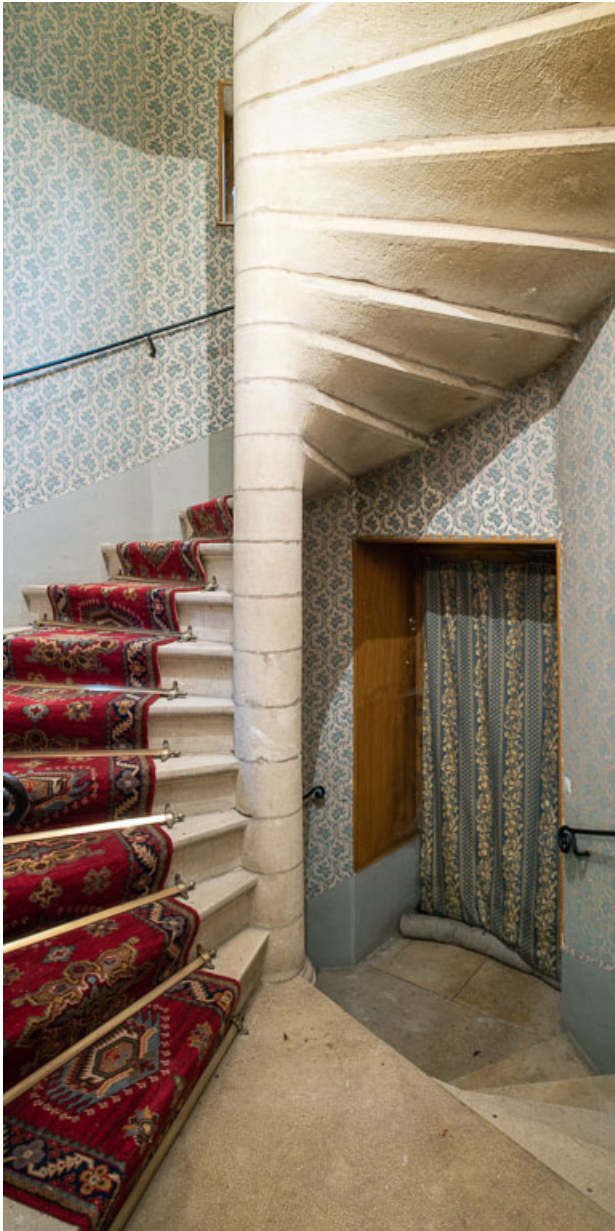
N° de l'illustration : 20195800030NUC4AQ

**Escalier de l'entrée sud-ouest.**

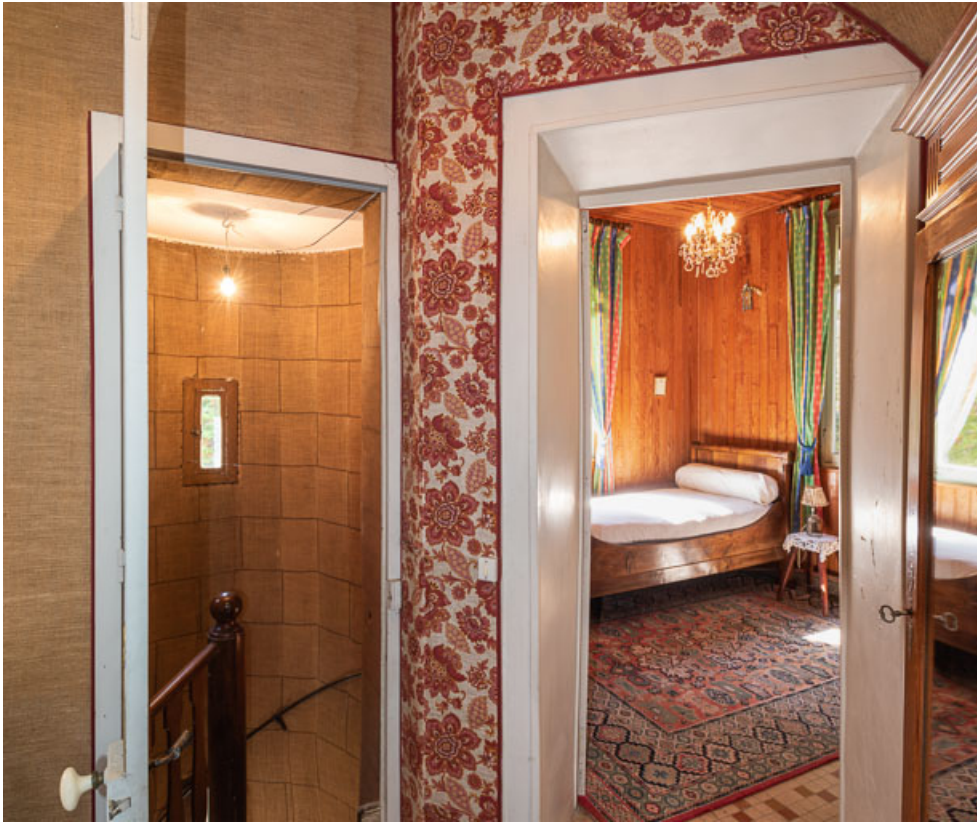
N° de l'illustration : 20195800034NUC4AQ

**Escalier en vis de la tourelle en surplomb, palier du deuxième étage, et chambre à coucher.**  
58, Saint-Honoré-les-Bains, 24 avenue de Rémyilly

**Escaliers** : escalier dans-oeuvre, escalier en vis sans jour, en maçonnerie; escalier dans-oeuvre, escalier tournant à retours avec jour, en charpente
