## HÔTEL DES BAINS

Bourgogne-Franche-Comté, Nièvre  
Saint-Honoré-les-Bains  
16 rue Joseph Duriaux

Dossier IA58001258 réalisé en  
2019

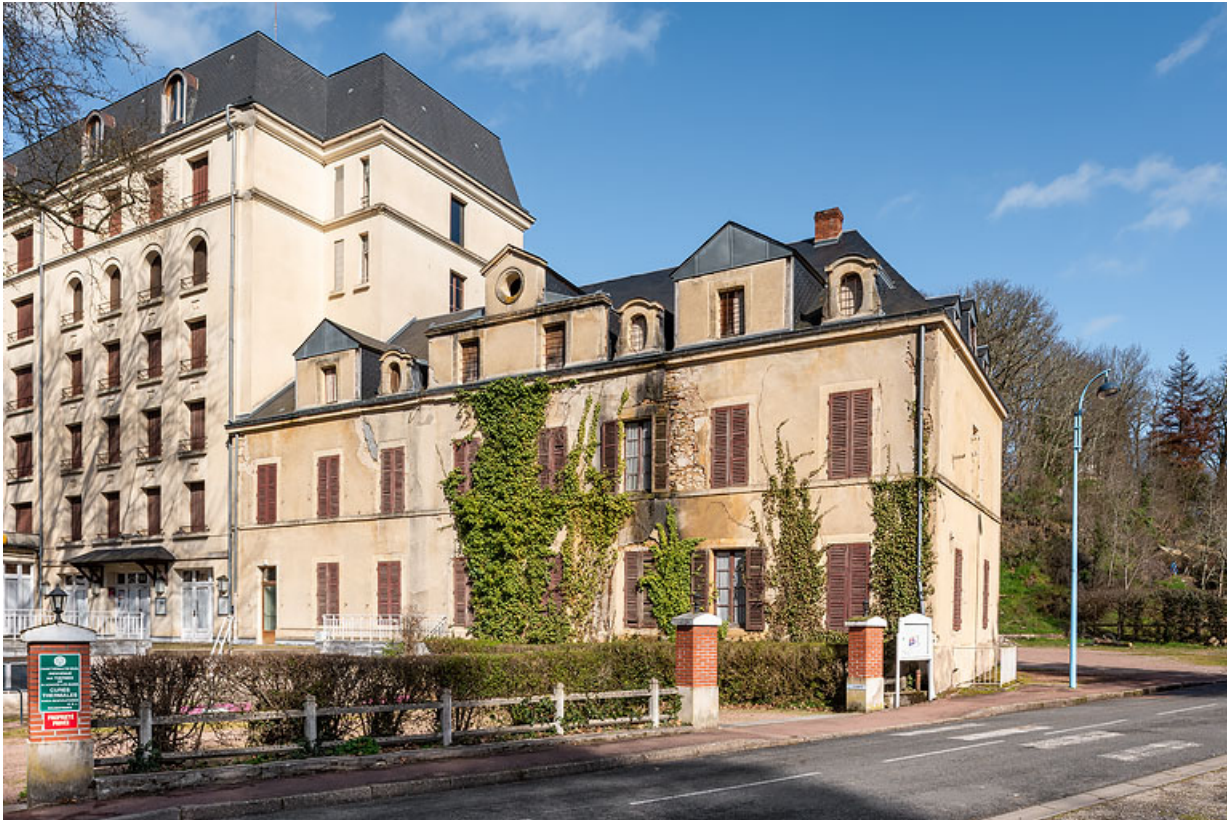
**Façade principale, vue depuis le sud-ouest.**

L'édifice est de plan rectangulaire. Il est construit en moellon de calcaire recouvert d'enduit. Il comprend une cave, un rez-de-chaussée surélevé, un étage carré et un étage de comble. Il est couvert d'un toit à longs pans et à croupes en ardoise percé de lucarnes attiques et d'œils-de-bœuf. Les baies du rez-de-chaussée et de l'étage carré sont rectangulaires, et leurs encadrements en pierre de taille sont dotés de feuillures. Le perron extérieur de la façade ouest, visible sur les cartes postales anciennes, a disparu. Les vestiges à l'intérieur permettent de connaître la distribution intérieure. Le rez-de-chaussée et l'étage carré abritaient des chambres disposées de part et d'autre d'un couloir central traversant l'édifice longitudinalement. L'absence de salle commune au rez-de-chaussée suggère que le restaurant de l'hôtel se situait dans les bâtiments en rez-de-chaussée construits au nord. Il est moins vraisemblable que les pièces communes aient été cloisonnées lorsque l'Hôtel des Bains est devenu l'annexe de l'Hôtel Bristol Thermal. L'escalier de distribution de l'Hôtel des Bains est sans doute l'actuel escalier de service de ce dernier, incorporé au moment de sa construction. Il n'existe en effet aucune trace d'un autre escalier intérieur

désaffecté, mauvais état, menacé
