## FERME

Bourgogne-Franche-Comté, Haute-Saône  
Aisey-et-Richecourt  
1 rue de l' Église

Dossier IA70000736 réalisé en 2016

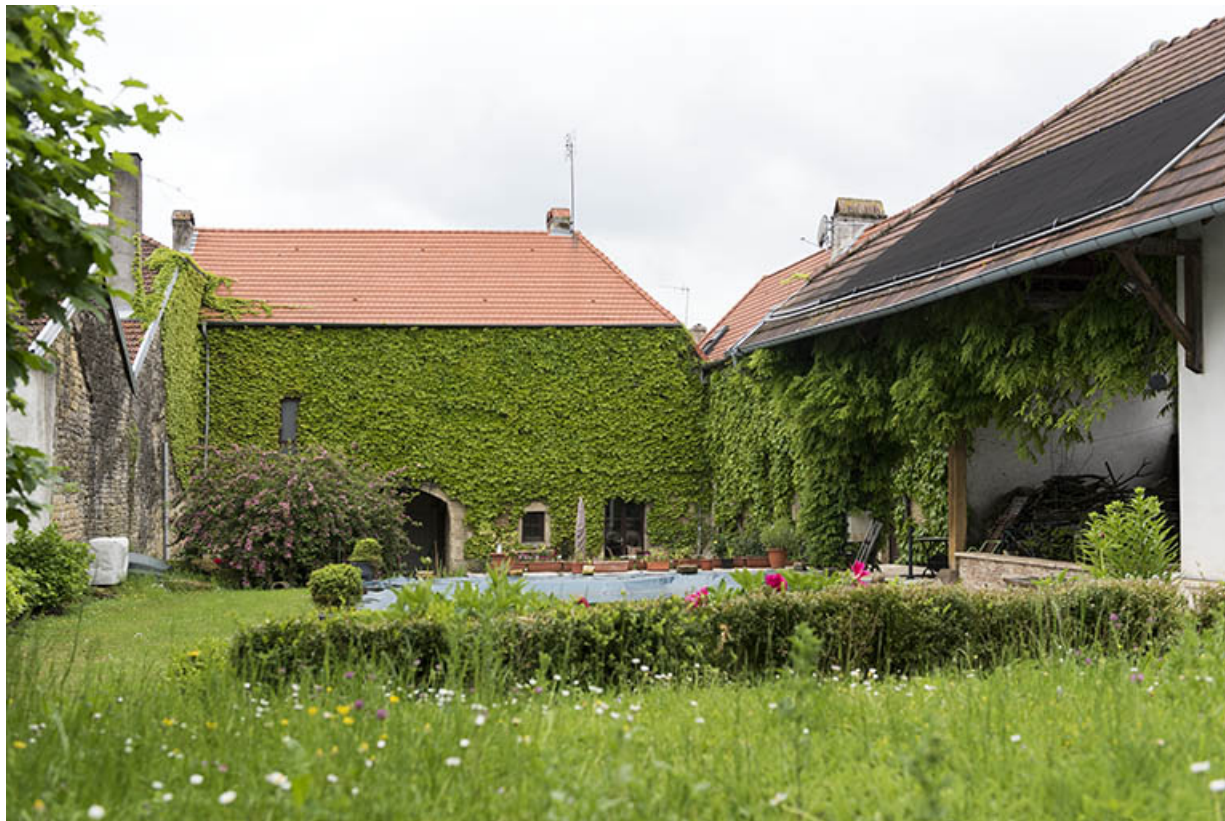
N° de l'illustration : 20167000647NUC4A

**Vue générale de la cour intérieure.**

L'ensemble actuel est composé de deux anciennes fermes. Les murs sont maçonnés en moellon, apparents dans la cour intérieure et recouverts d'enduit du côté de la voie publique.
