## FERME SEIGNEURIALE

Bourgogne-Franche-Comté, Haute-Saône  
Aisey-et-Richecourt  
Richecourt - impasse de la Saône

Dossier IA70000741 réalisé en 2016

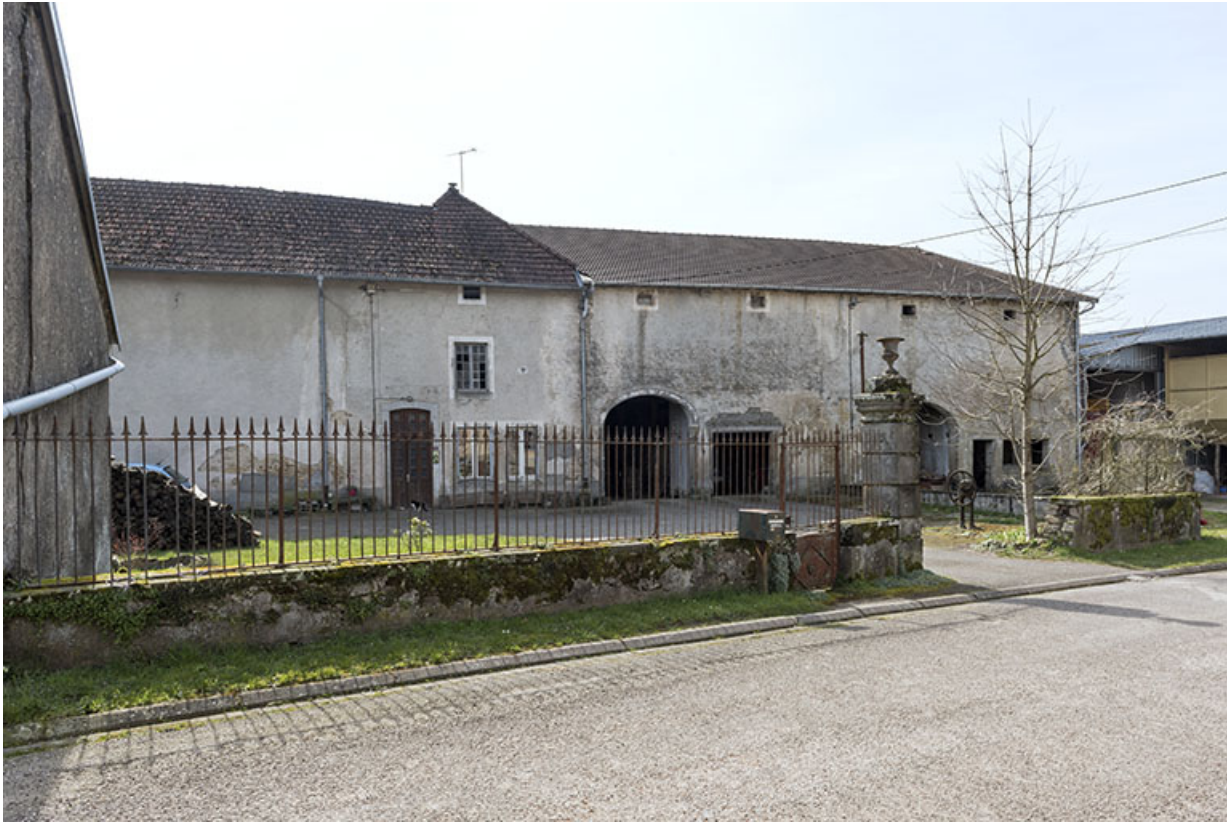
N° de l'illustration : 20167000596NUC4A

**Vue d'ensemble, façade principale.**

La ferme dispose d'une maison d'habitation s'élevant sur un étage carré et un second de comble. Adossé à la maison, un vaste bâtiment disposant de deux grandes ouvertures abritait les anciennes granges. Des communs complètent la cour sur la façade antérieure. À l'arrière se trouve le pigeonnier bâti sur un plan carré ; une pièce en rez-de-chaussée comprend une cheminée, correspondant probablement à une ancienne cuisine. À l'étage, les boulins sont encore en place.

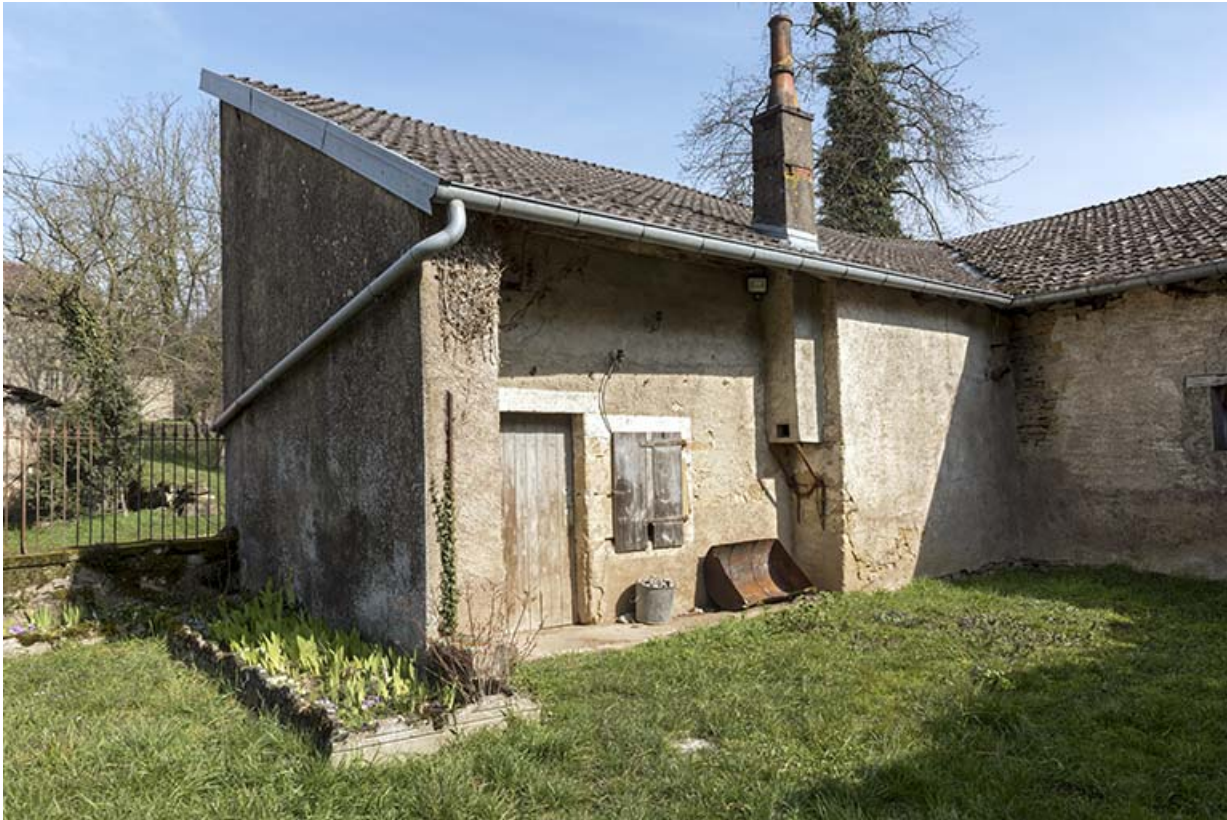
N° de l'illustration : 20167000599NUC4A

**L'ancienne fromagerie**

Actuellement, les jardins et les potagers dessinés sur la cadastre napoléonien ont disparu, laissant place à un herbage. Au cours de la seconde guerre mondiale, une fromagerie fut installée dans les communs dans la cour antérieure.

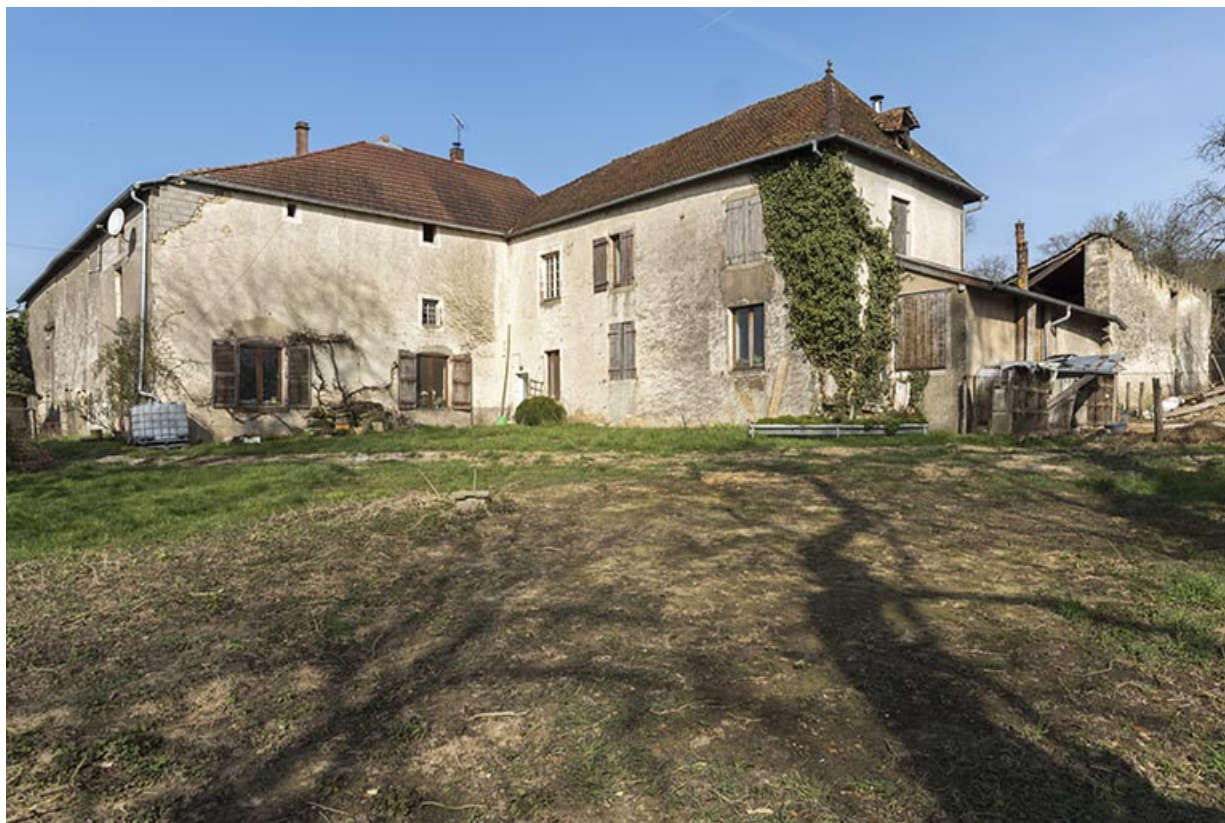
N° de l'illustration : 20167000601NUC4A

**Vue générale, façade postérieure.**

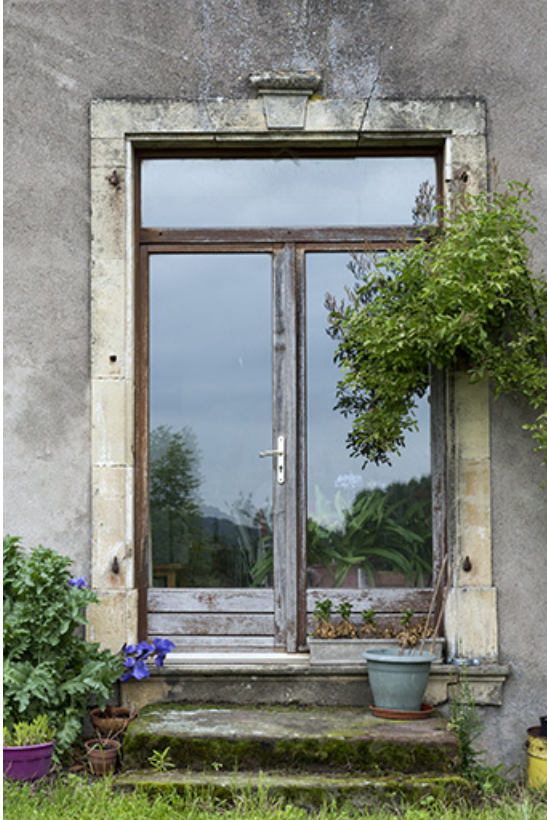
N° de l'illustration : 20167000665NUC4A

**Détail d'une porte, façade postérieure.**

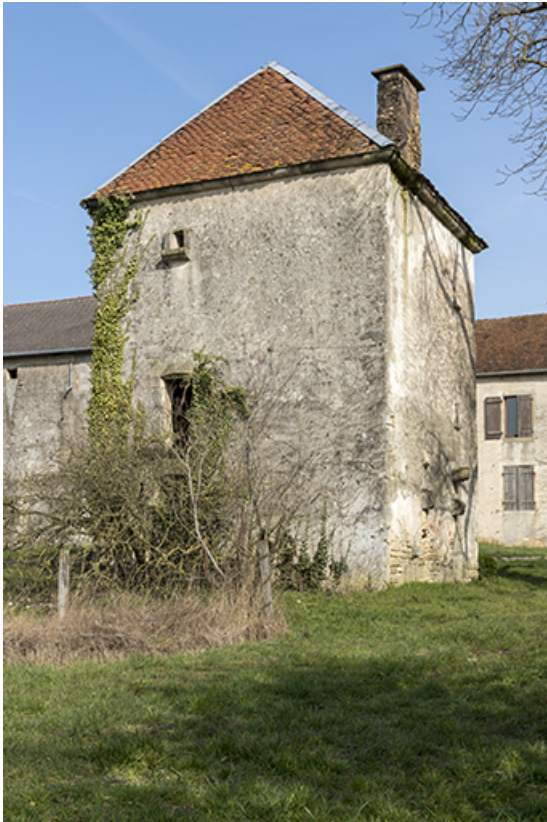
N° de l'illustration : 20167000603NUC4A

**Le pigeonnier.**

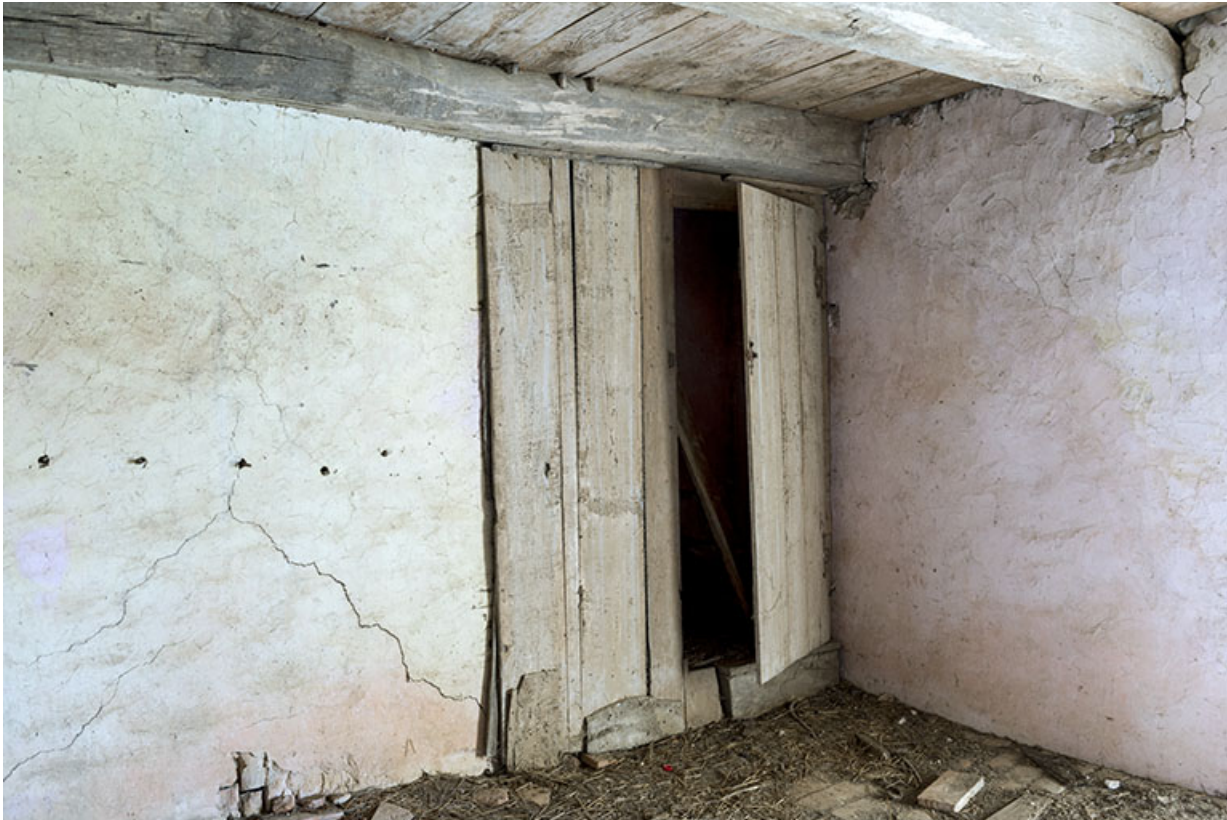
N° de l'illustration : 20167000605NUC4A

**Porte pour accéder à l'étage du pigeonnier.**

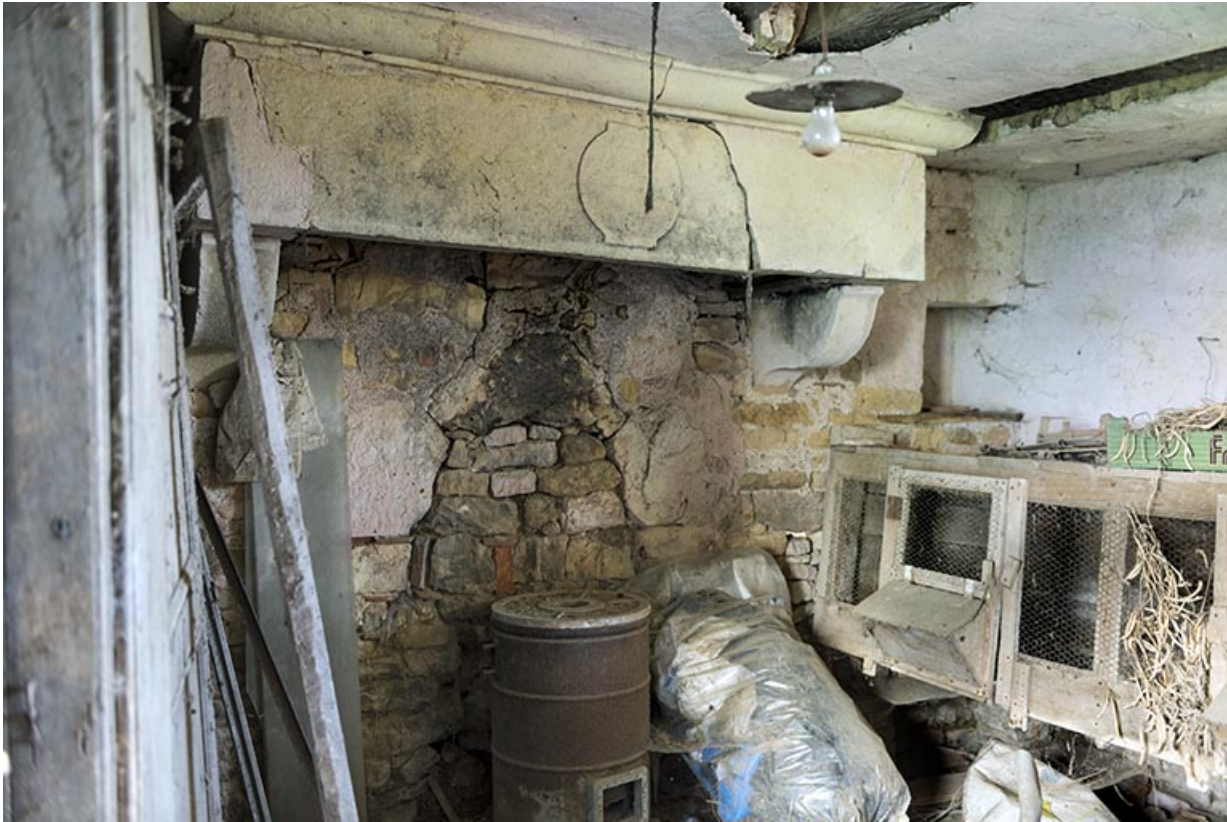
N° de l'illustration : 20167000604NUC4A

**Cheminée au rez-de-chaussée du pigeonnier.**

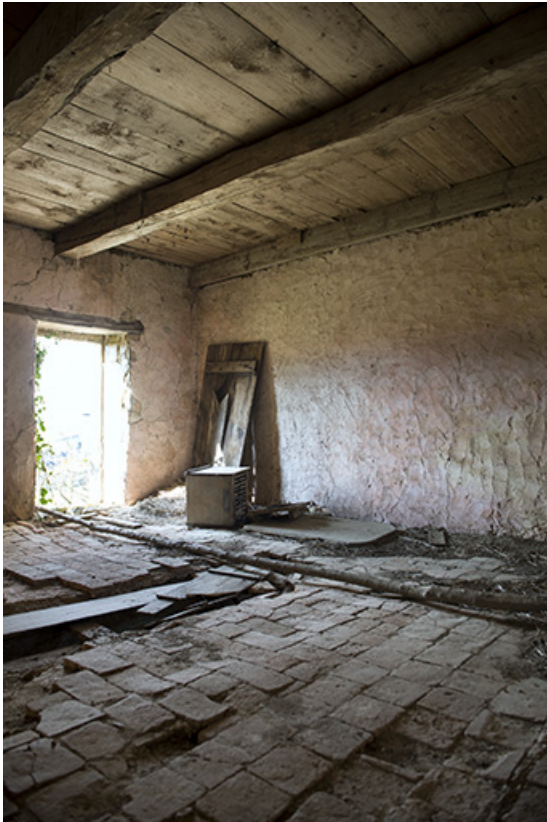
N° de l'illustration : 20167000606NUC4A

**L'étage avec au sol, des tomettes.**

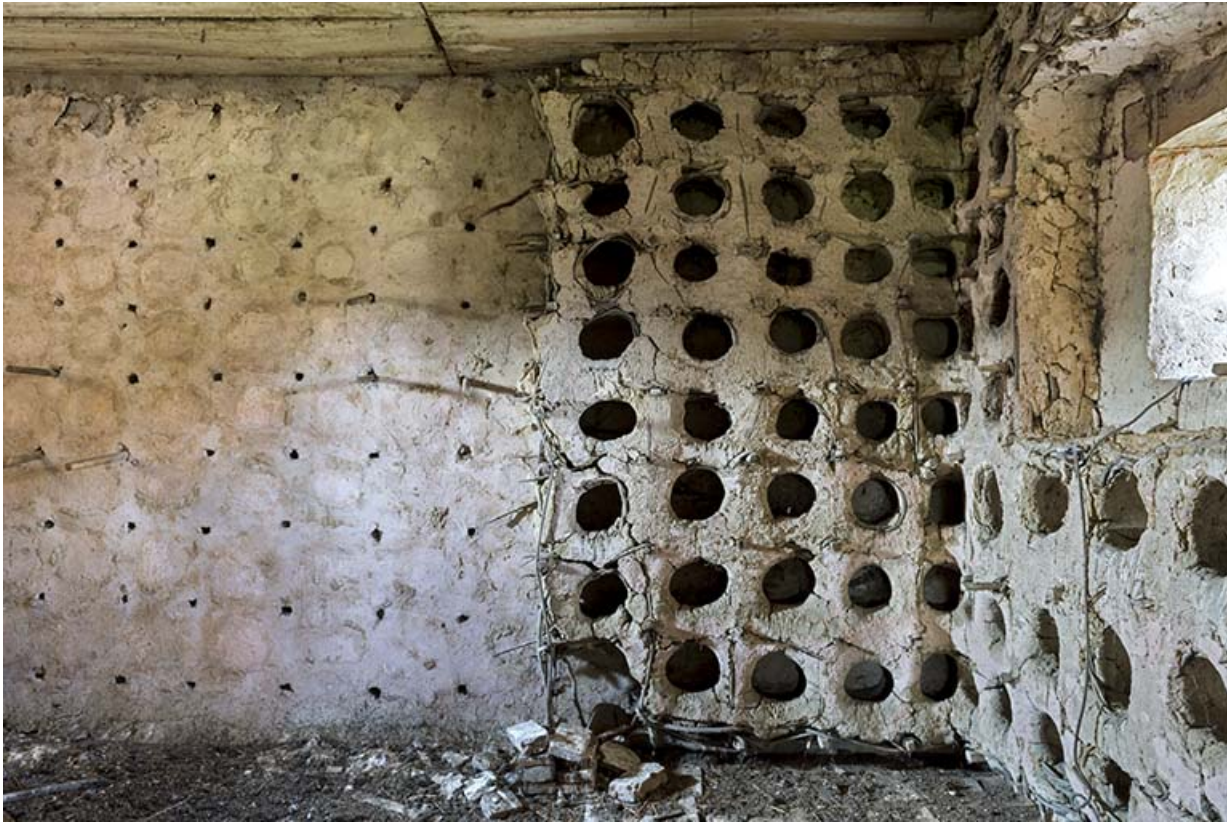
N° de l'illustration : 20167000607NUC4A

**Les boulins.**

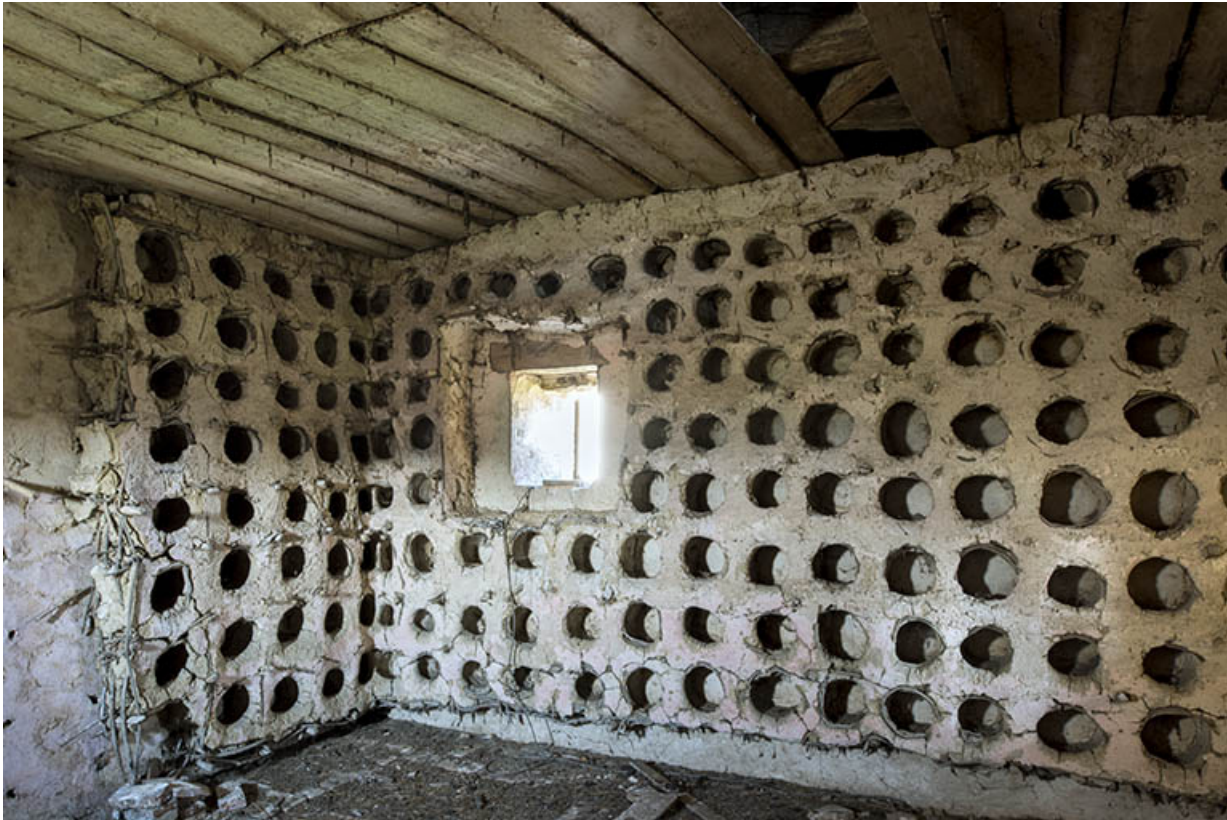
N° de l'illustration : 20167000608NUC4A

**Les boulins, vue d'ensemble.**

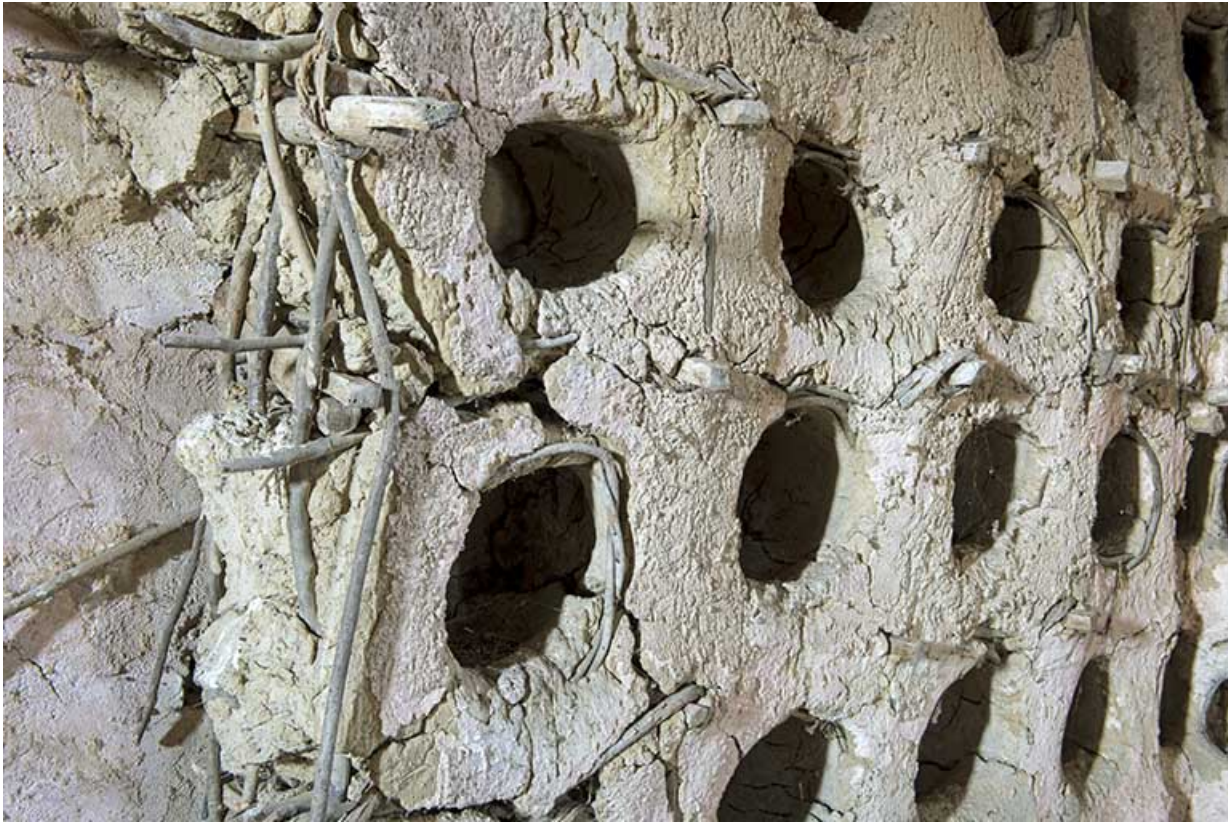
N° de l'illustration : 20167000609NUC4A

**Détail sur la construction des boulins.**

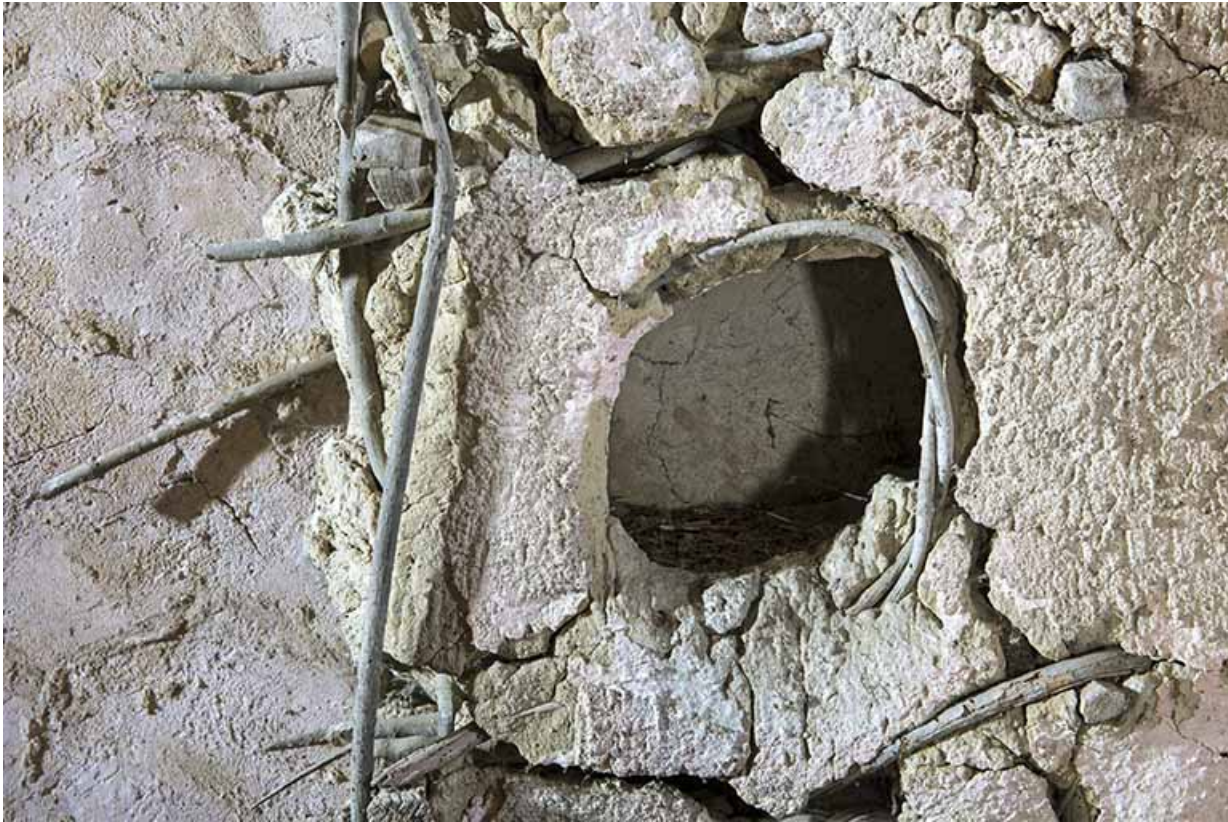
N° de l'illustration : 20167000610NUC4A

**Détail d'un boulin.**
