## VERRIÈRE DÉCORATIVE

Bourgogne-Franche-Comté, Haute-Saône  
Port-sur-Saône  
rue Frédéric Mitterrand

Situé dans : Demeure dite maison Petit

Dossier IM70001152 réalisé en 2017

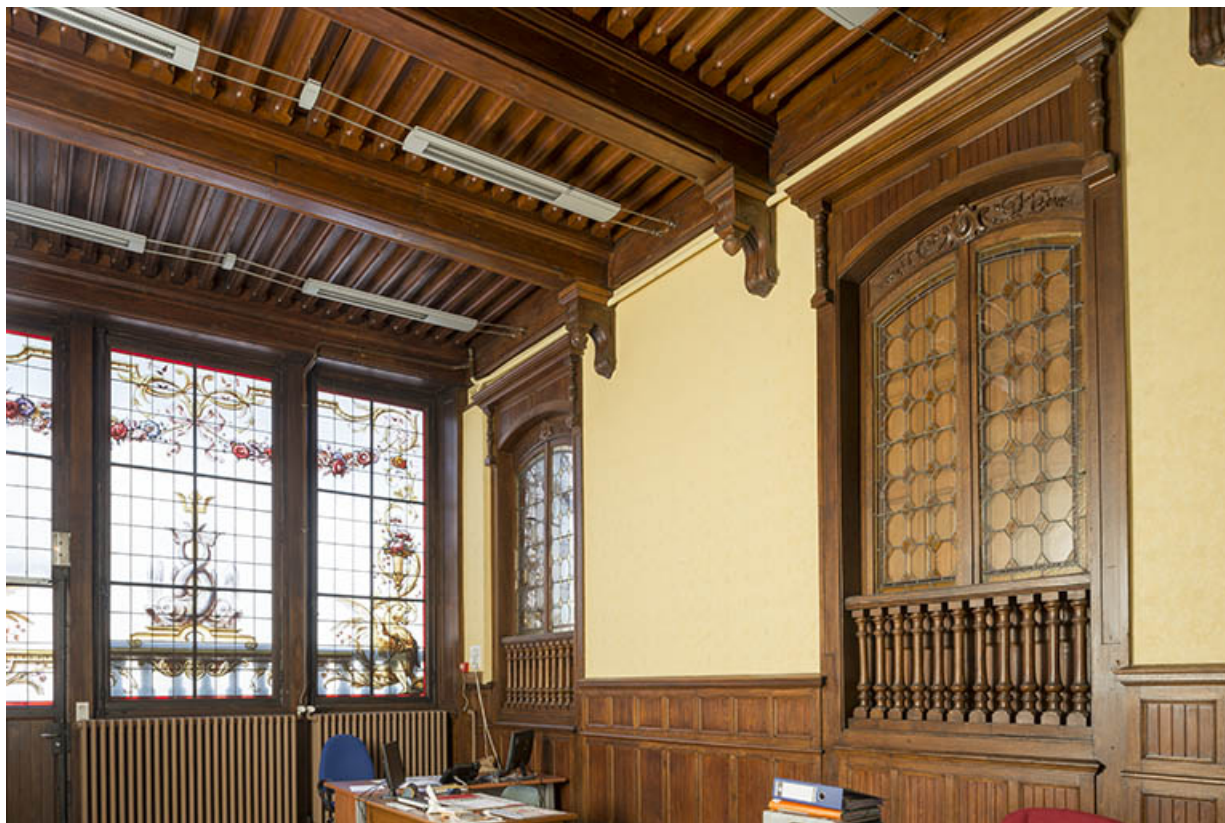
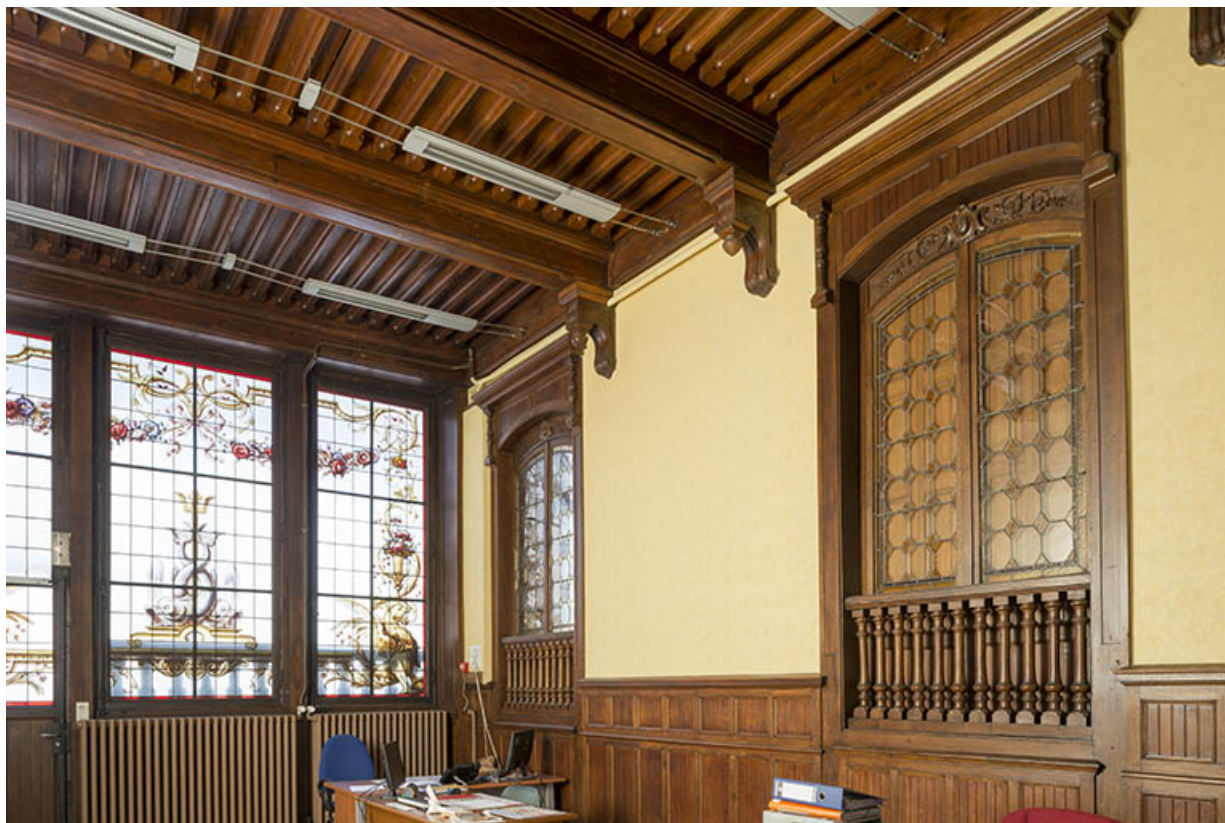
N° de l'illustration : 20177000860NUC4A

**Vue partielle de la salle de bal : la verrière côté rue.**

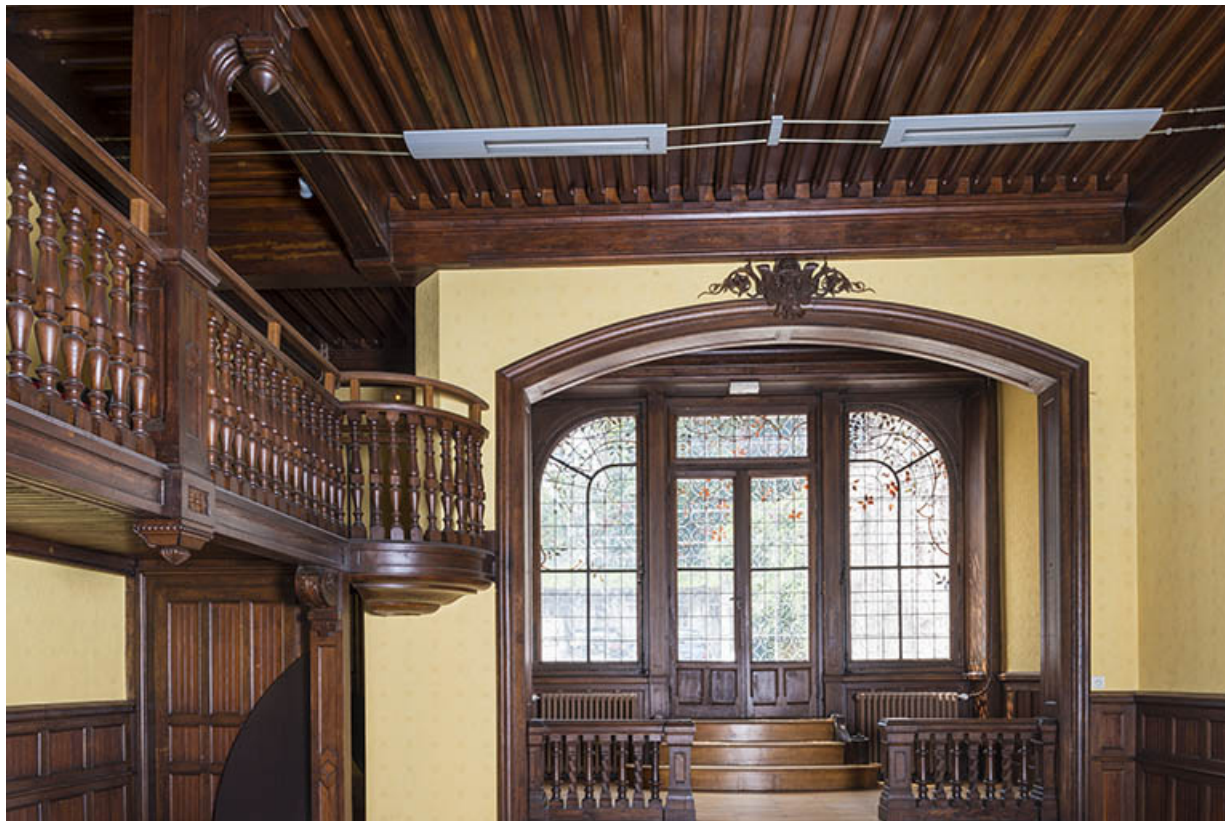
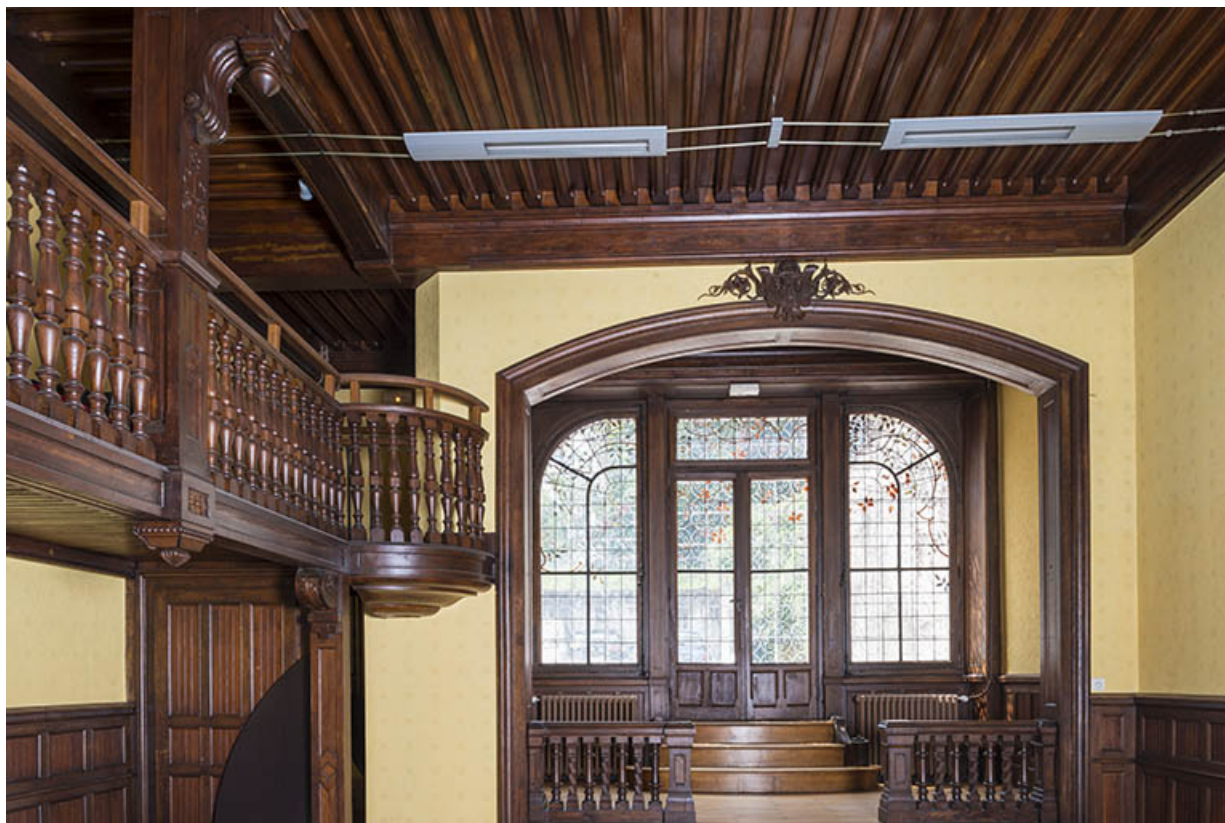
N° de l'illustration : 20177000861NUC4A

**Vue partielle de la salle de bal : la verrière côté cour.**

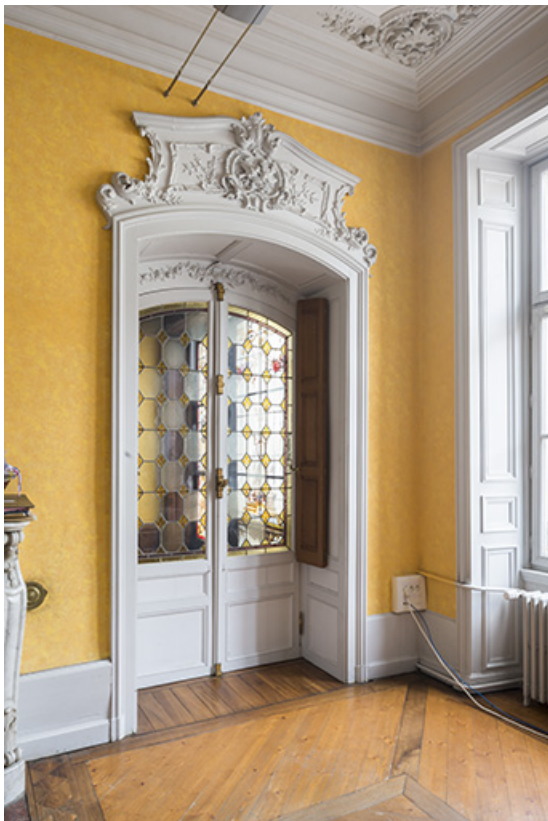
N° de l'illustration : 20177000869NUC4A

**Porte à chassis vitré conduisant à la salle de bal (ou de musique).**
