## ÉGLISE PAROISSIALE SAINT-GERMAIN D'AUXERRE

Bourgogne-Franche-Comté, Côte-d'Or  
Pernand-Vergelesses  
rue Jacques-Copeau, rue du Paulant

Dossier IA21004656 réalisé en 2010 revu en  
2017

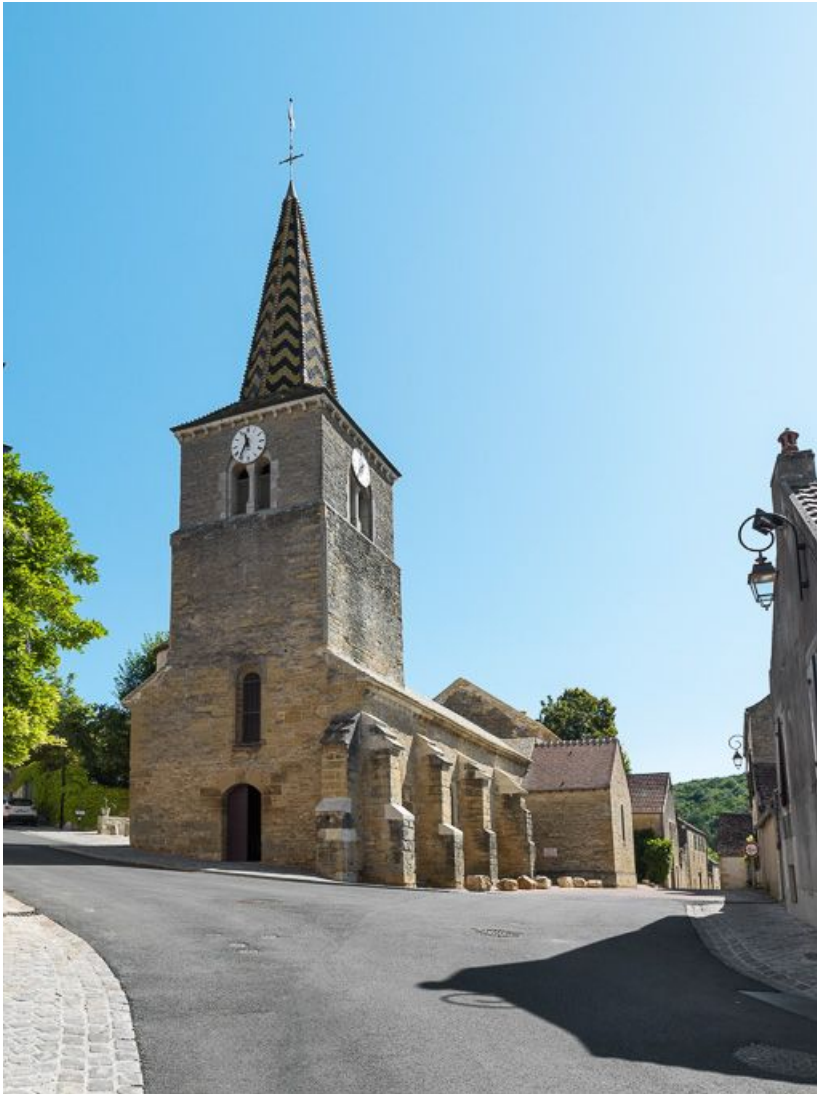
**Vue d'ensemble, façade et élévation sud-ouest.**

Situé au centre du village, l'édifice, orienté et de plan en croix latine, est précédé d'une tour-clocher à trois niveaux et surmonté d'une flèche couverte en tuiles plates plombifères. Le premier niveau est percé de deux baies, dont la porte qui accède à la nef ; le deuxième niveau, aveugle, contient le mécanisme de l'horloge ; le troisième niveau, percé de quatre baies géminées, abrite la chambre des cloches. Au nord de la tour-clocher s'élève une tourelle ; couverte d'un toit à croupe ronde de tuiles plates, elle abrite un escalier à vis en pierre de taille éclairé par des jours conduisant au deuxième étage. Une corniche à modillons court le long des murs de la nef et du clocher. L'élévation du chœur est supérieure à celle de la nef.

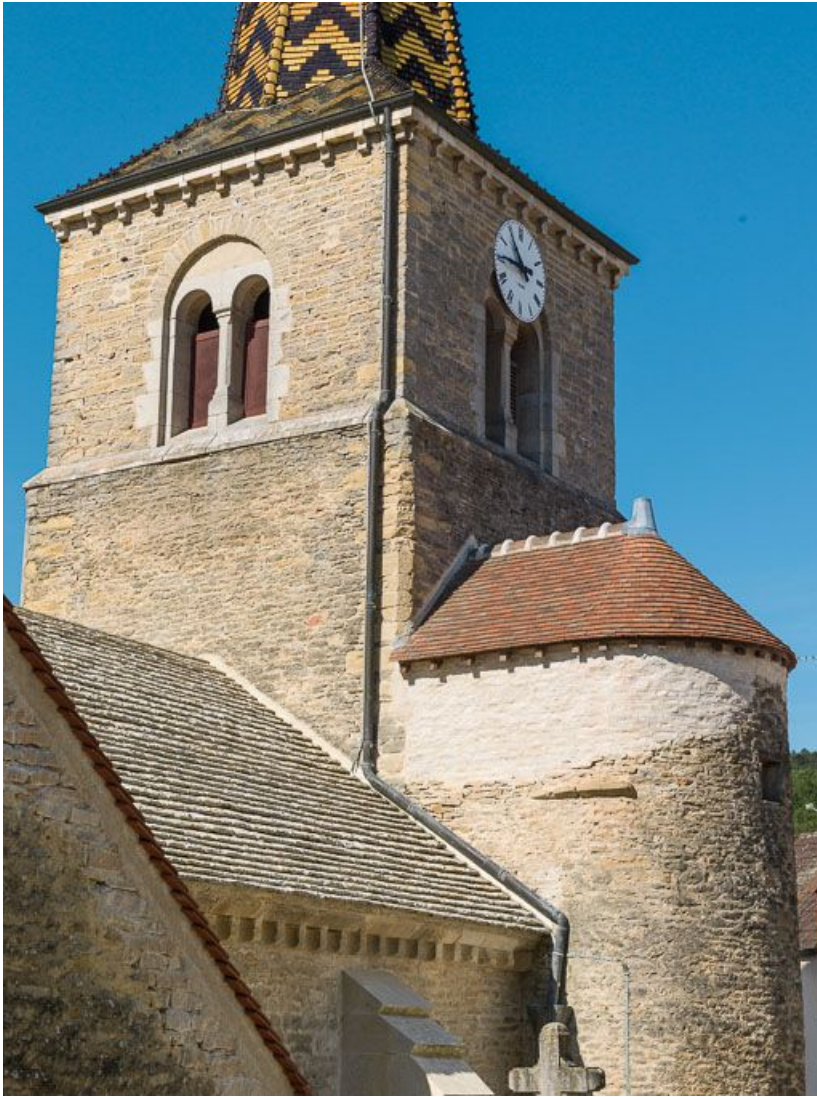
**Clocher et sa tourelle d'escalier.**

Le clocher est modifié au 19e siècle : l'ajout d'une flèche, prévue en 1829, est ajournée, sans doute pour des difficultés financières, elle sera finalement construite en 1859. F. Goin en donne une description (devis du 12 février 1859- Archives départementales de la Côte-d'Or II O 479-7) : " Le clocher actuel de l'église de Pernand se compose d'une tour carrée surmontée d'une toiture en lave portée sur deux pignons et percée à son sommet de quatre baies géminées. Le clocher ainsi que la majeure partie de l'église appartient à la dernière partie de l'époque romane [...] le revêtement aurait lieu en tuiles vernies afin qu'il s'harmonise mieux avec le reste des constructions."

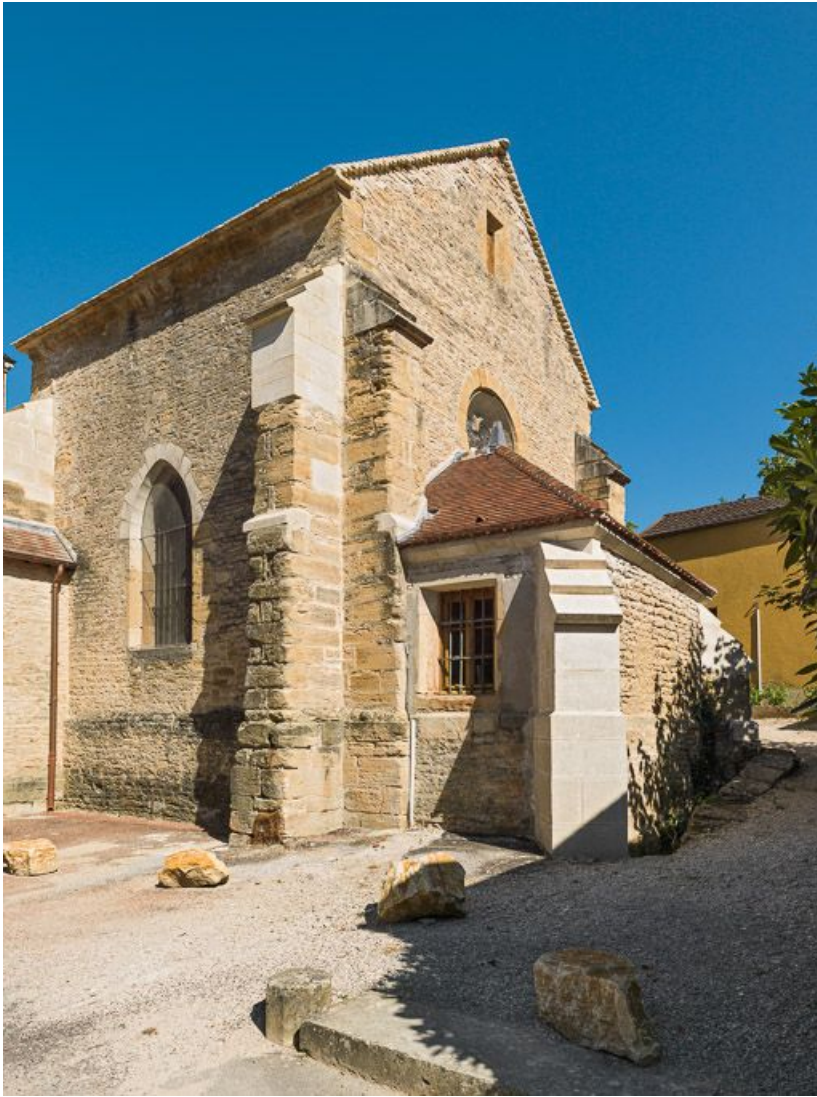
**Choeur et sacristie.**

On accède au chœur par un emmarchement à un degré. Voûté d'ogives reposant sur des piliers à l'entrée et sur des culots à facettes à l'est, il est éclairé par trois baies dont un oculus à l'est, fermé par une verrière représentant un calvaire, et par deux baies en arc brisé au nord et au sud, closes de verrières décoratives. Une porte au fond du chœur ouvre sur la sacristie, voûtée d'arêtes.

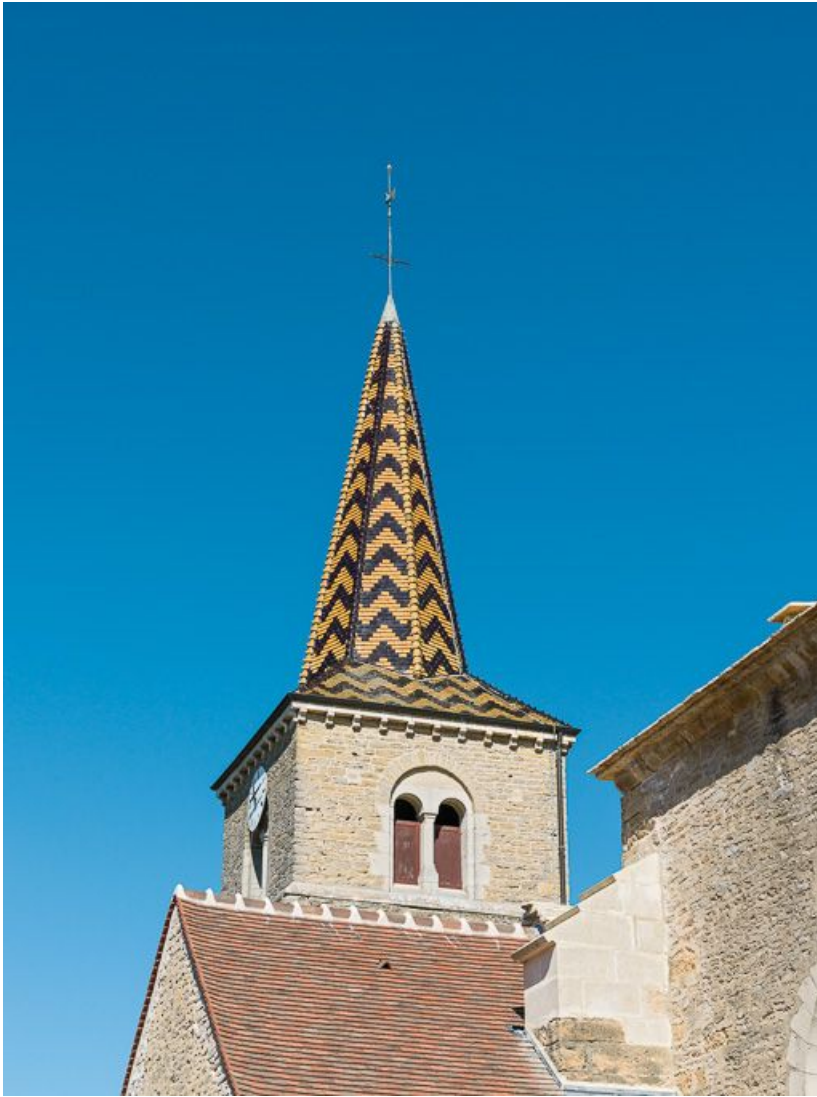
**flèche du clocher.**

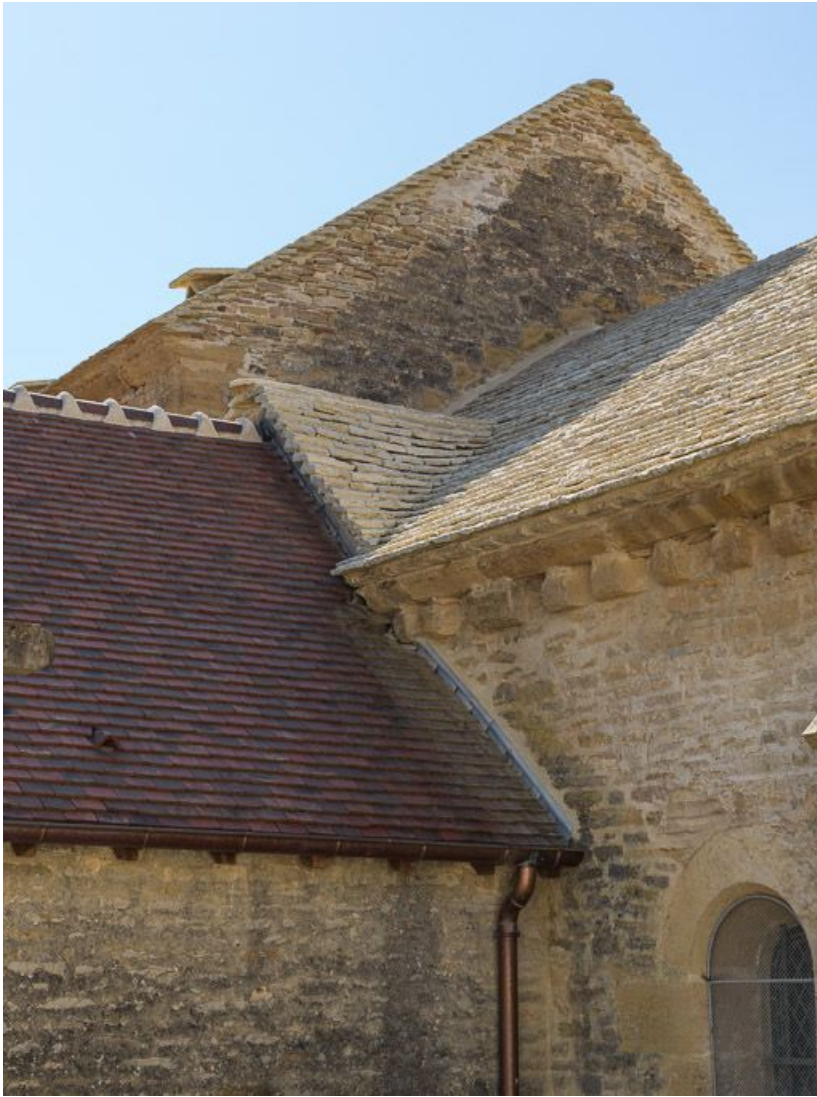
**Détail des toitures du chœur, de la chapelle nord-est et de la nef.**

La nef, à deux pans, est couverte de pierre calcaire (laves). Elle est éclairée au sud par trois baies en plein-cintre fermées par des verrières et une porte à linteau sur coussinets qui ouvre sur la nef. Au nord, elle n'est éclairée que par une baie close par une verrière. L'édifice est épaulé par 13 contreforts à chaperon en lave. Il est flanqué de deux chapelles dont le toit à deux pans est couvert de tuiles plates. Le chœur à chevet plat comporte un oculus et une petite baie rectangulaire éclaire les combles.

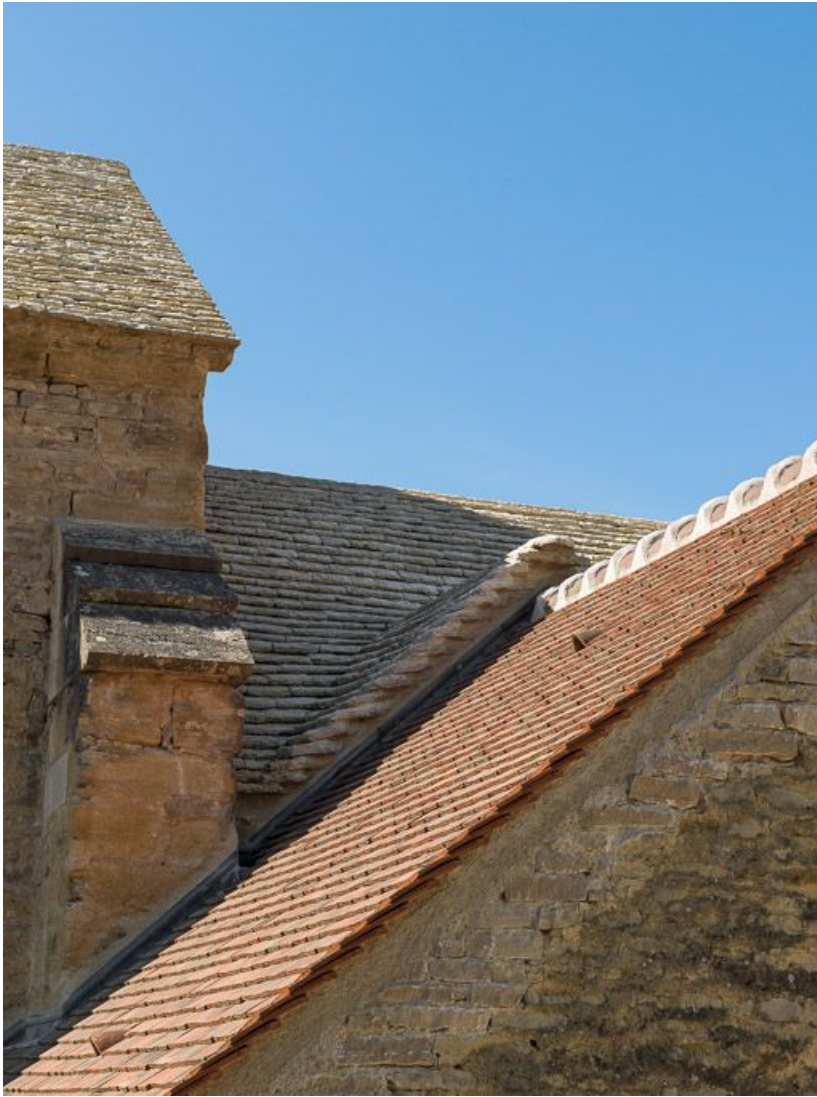
**Détail des toitures du chœur, de la chapelle nord-est et de la nef.**

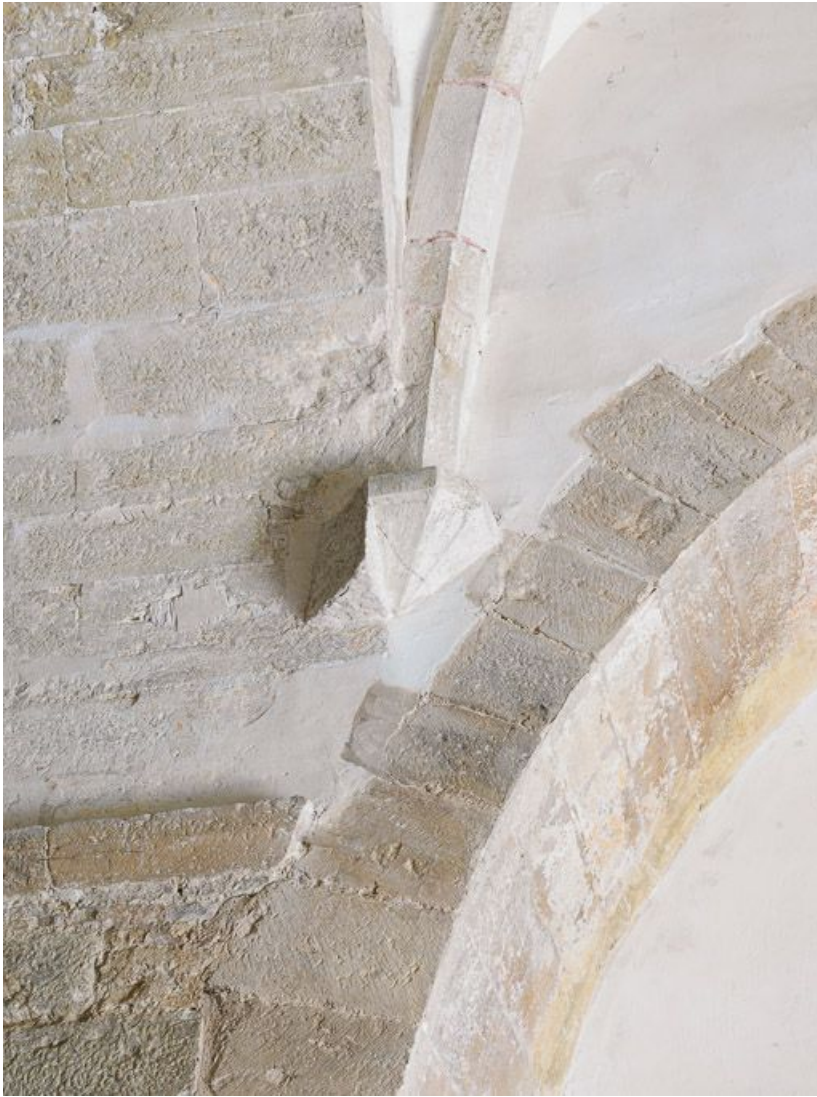
**Culot de la voûte de la travée sous clocher.**  
21, Pernand-Vergelesses rue Jacques-Copeau

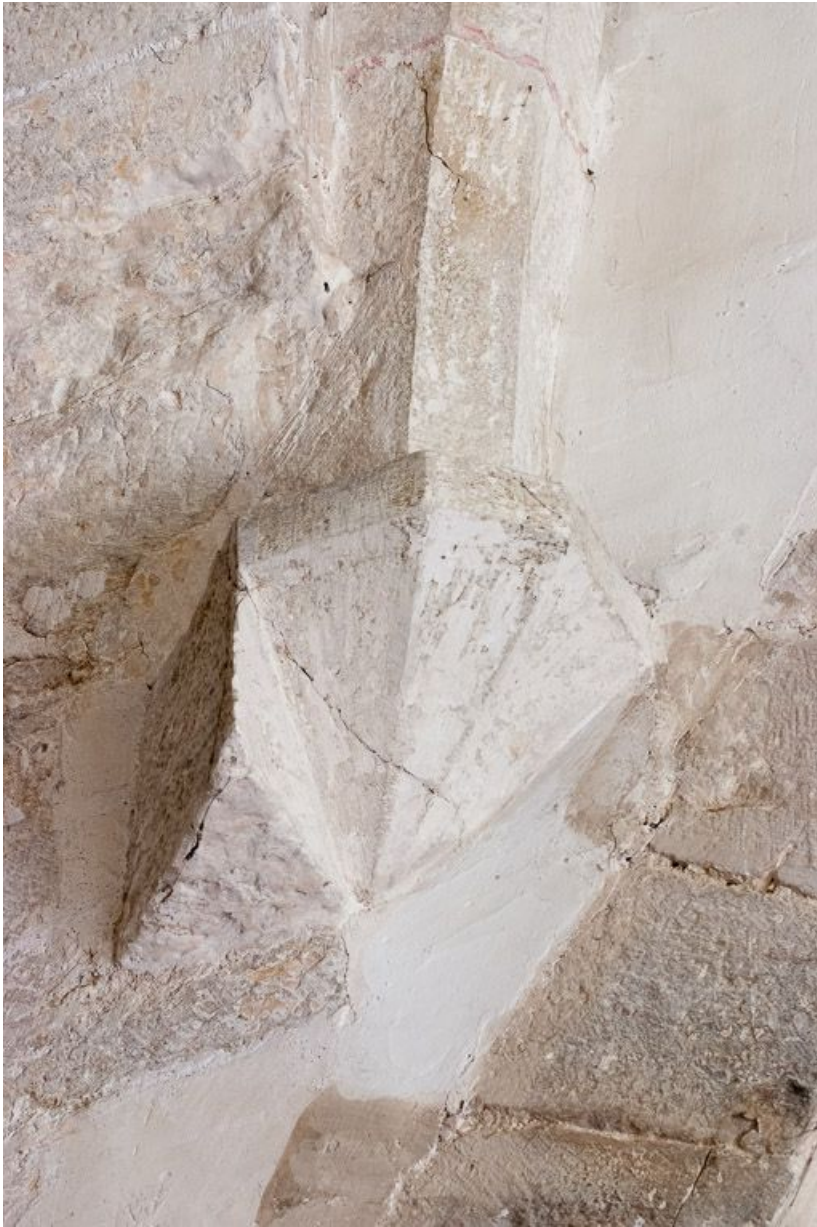
**Détail d'un culot de la voûte de la travée sous clocher.**

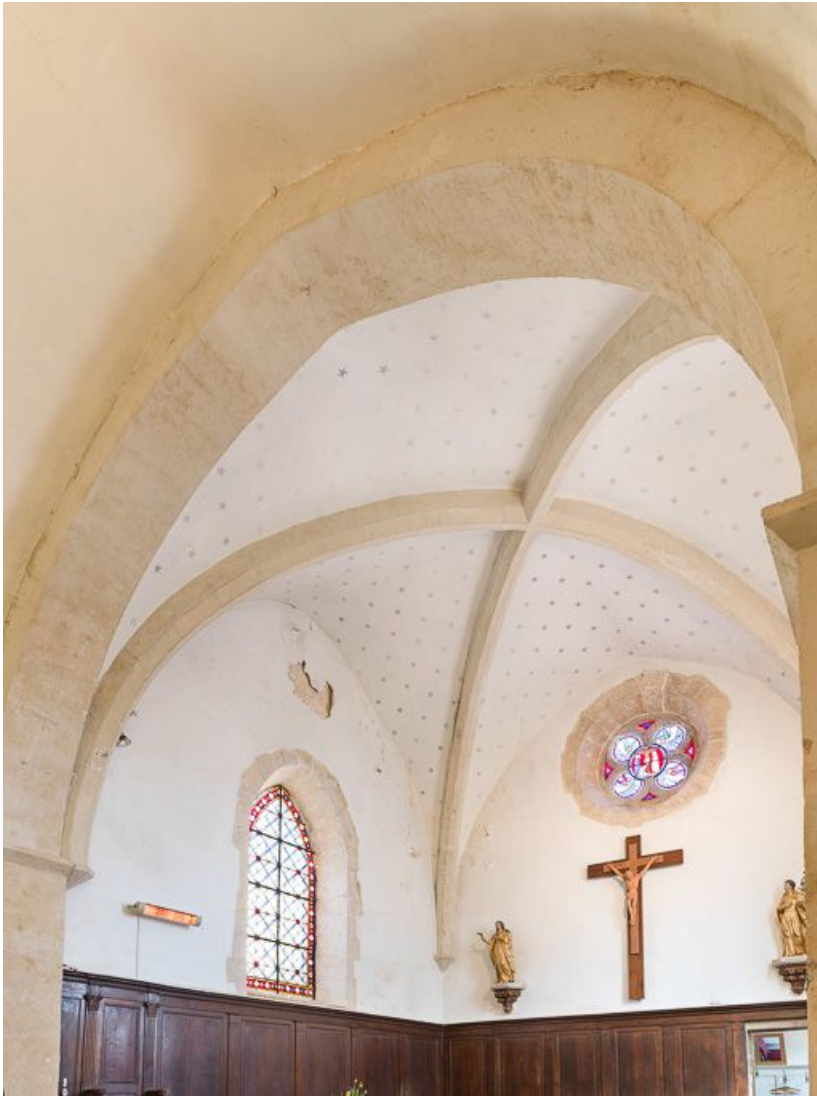
**Voûte du chœur.**

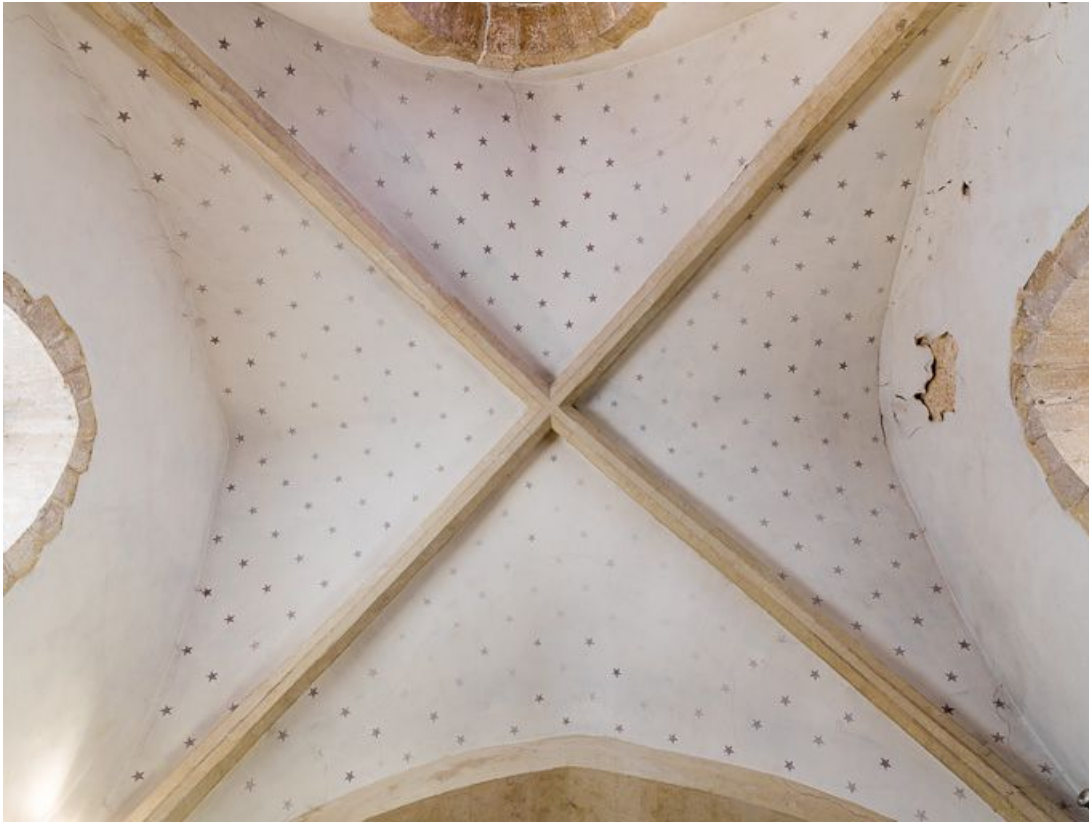
**Voûte du chœur.**

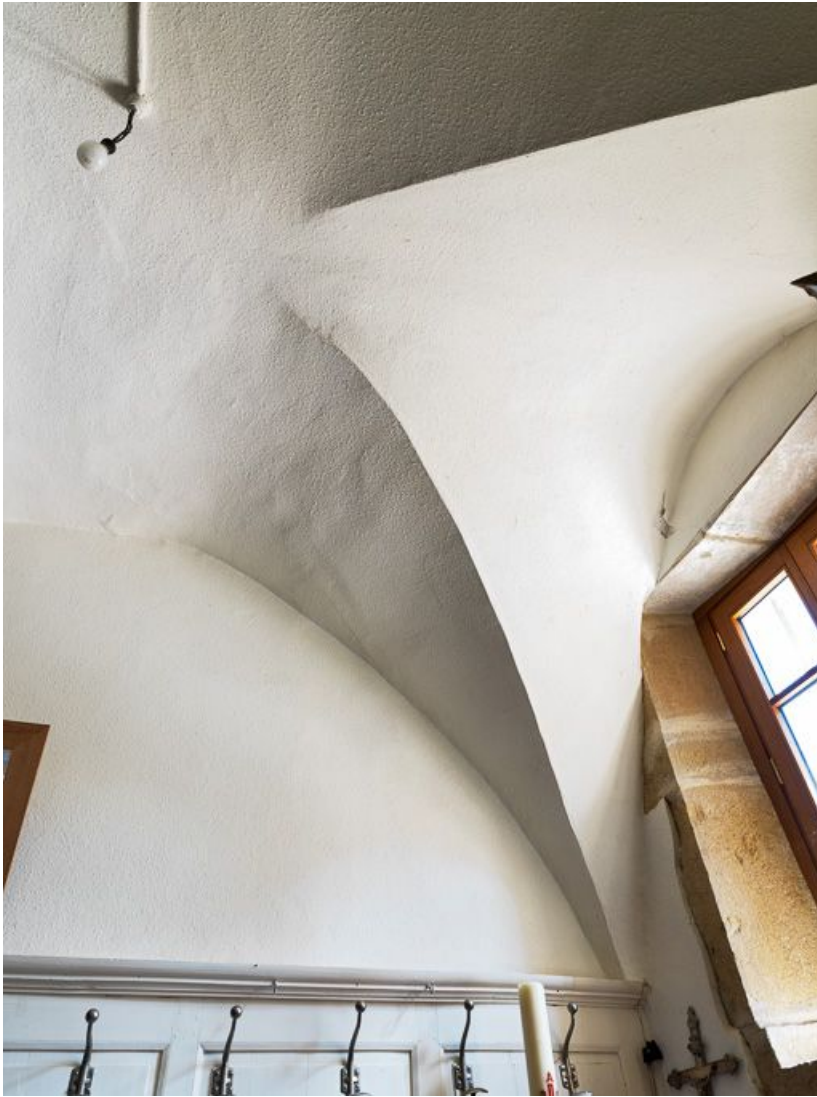
**Voûte de la sacristie.**

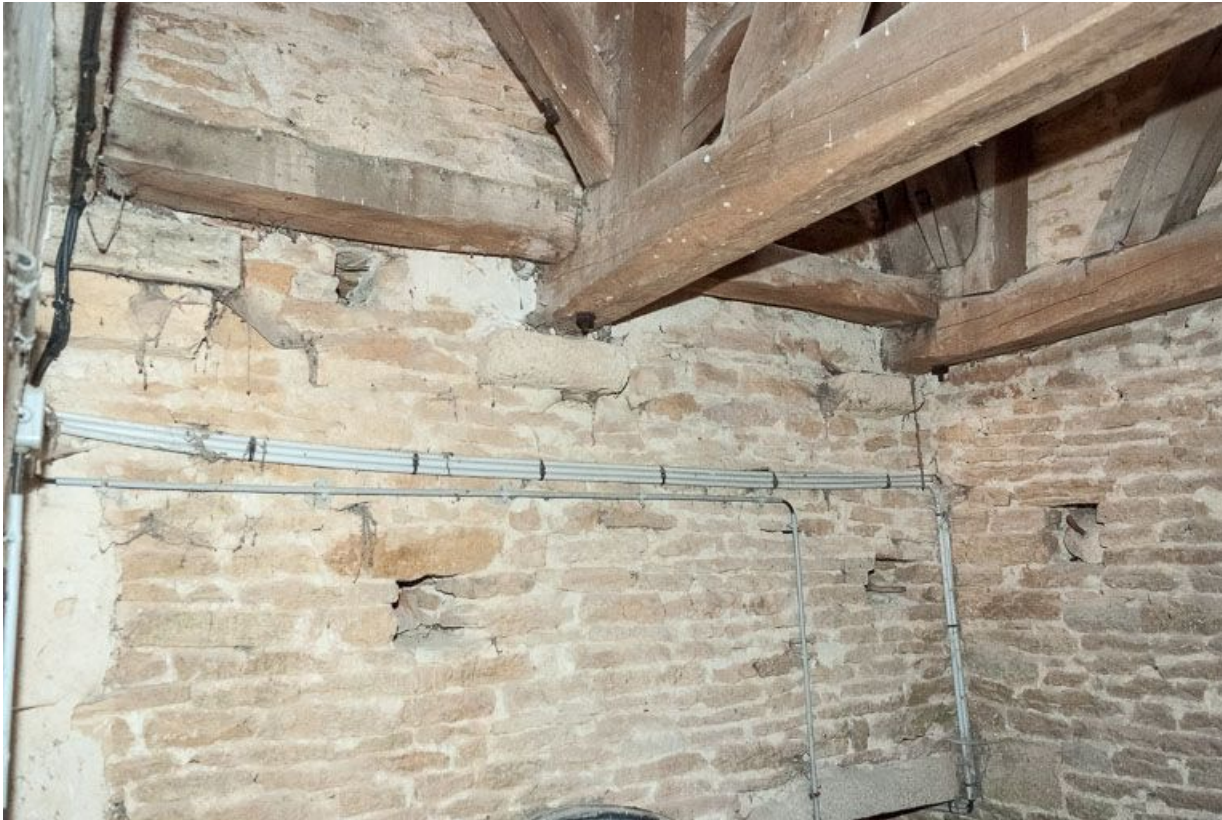
**Beffroi du clocher.**

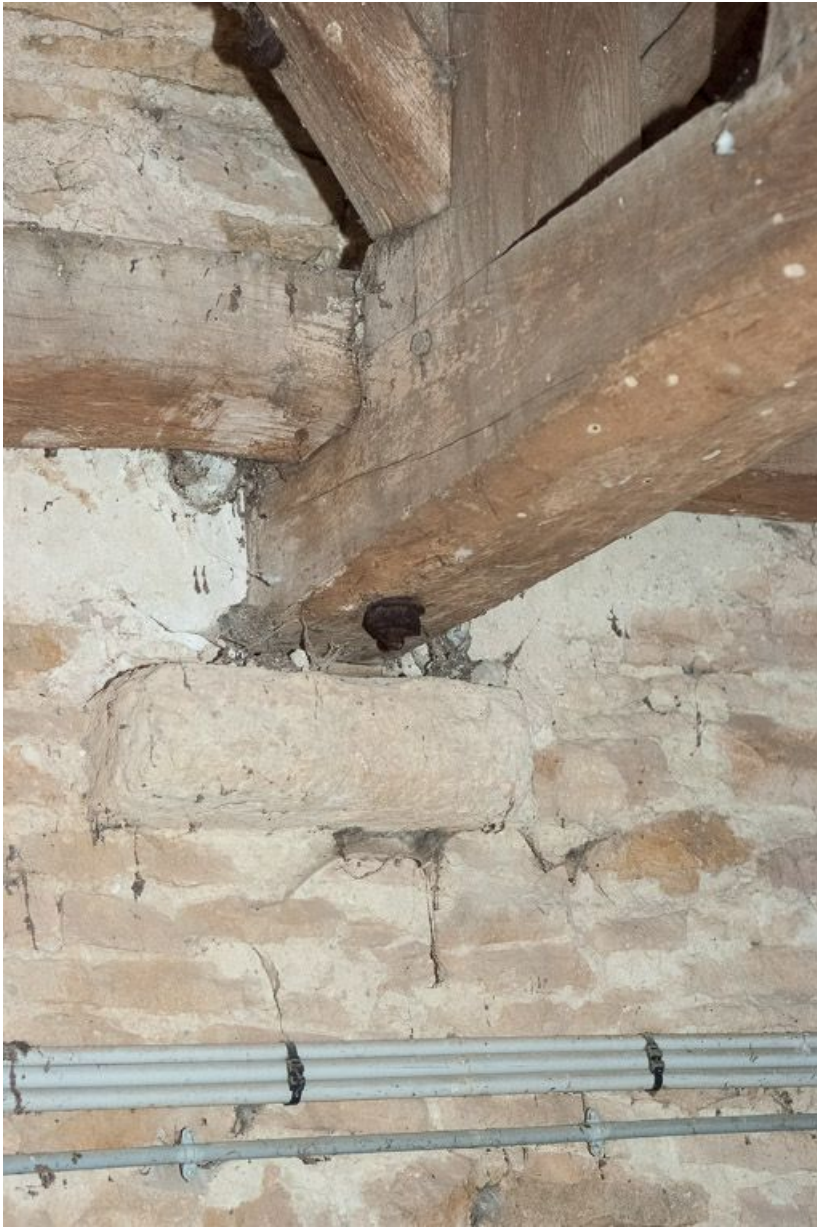
**Détail d'un support en pierre du beffroi.**

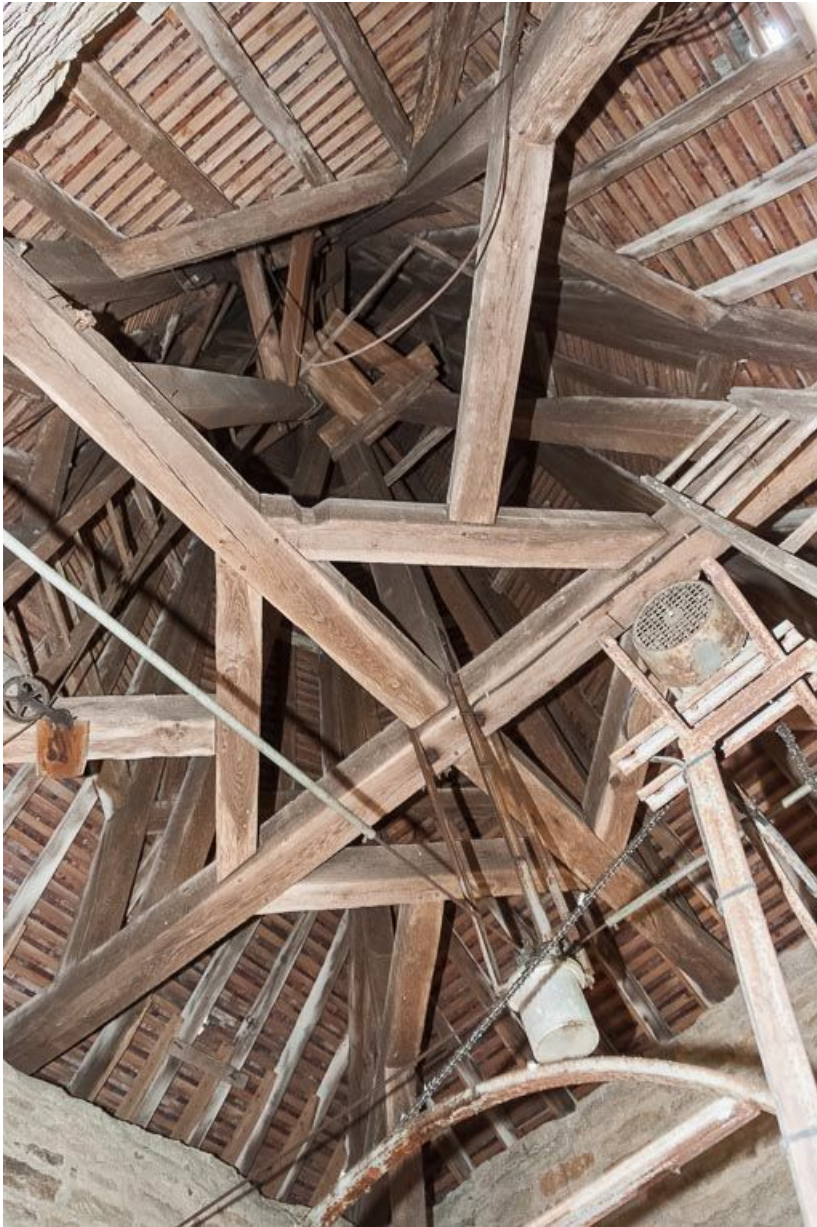
**Charpente de la flèche du clocher.**

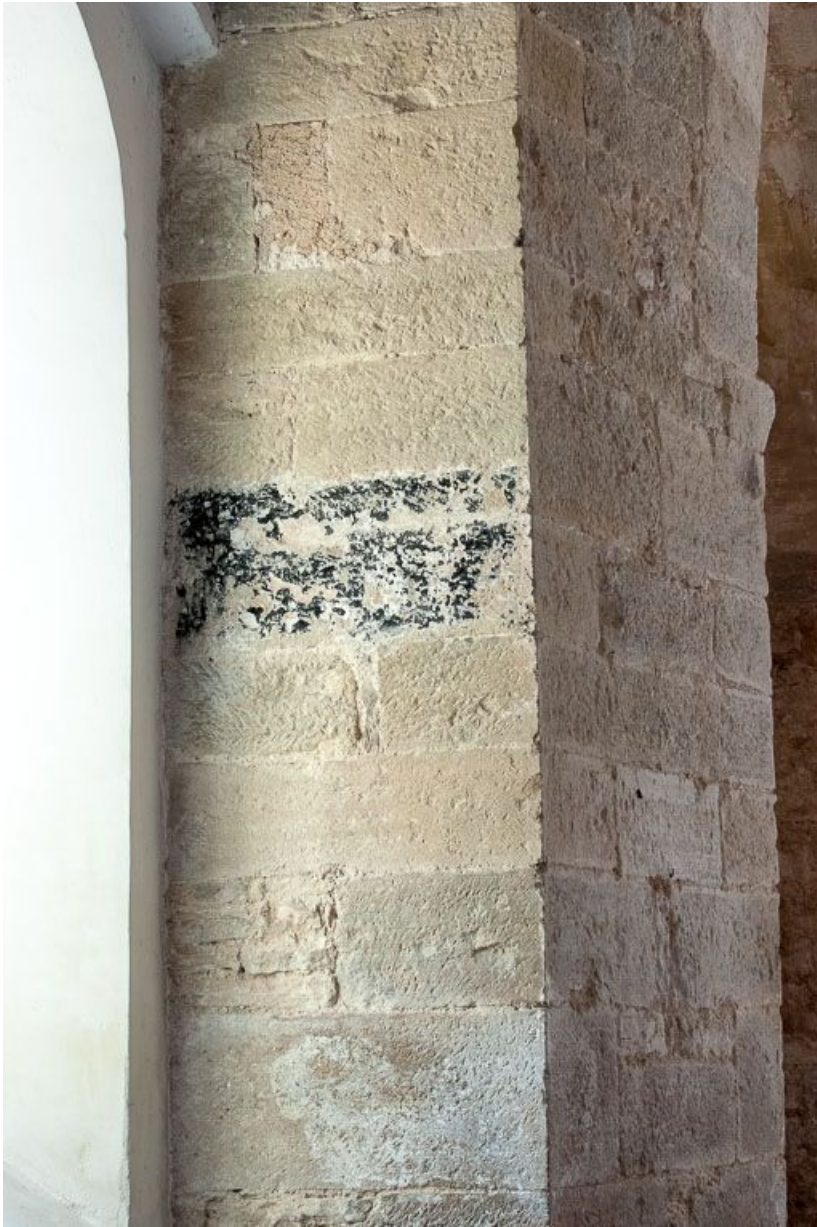
**Traces de litre funéraire dans la nef.**

Des traces de litre funéraire sont visibles près de la porte conduisant à l'escalier de la tourelle, à l'entrée des fonts baptismaux et transparaissent sous l'enduit des murs de la nef. Des traces de peinture rouge dessinant un faux appareillage, soulignent l'intrados des arcades de part et d'autre de la première travée. La première travée ouvre à droite sur les fonts baptismaux et à gauche, une porte donne accès à la tourelle d'escaliers menant au clocher. Elle est voûtée d'ogives reposant sur des culots à facettes, le centre de la voûte est percé d'une ouverture circulaire. L'espace qui s'apparente à la chapelle des fonts baptismaux est matérialisé par un emmarchement recouvert de tommettes. On y trouve également un renforcement de format carré. Cet espace est éclairé par une baie en plein-cintre semblable aux autres baies de la nef et fermée par une verrière représentant le baptême du Christ.

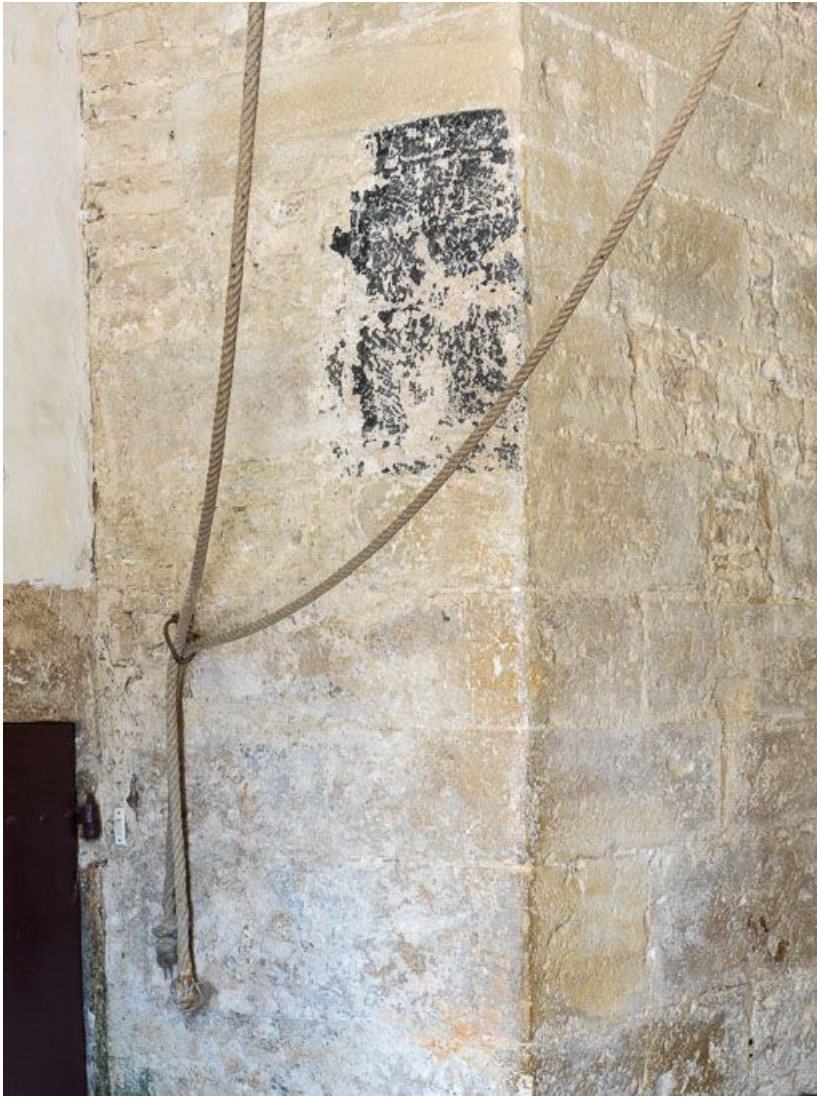
**Traces de litre funéraire.**

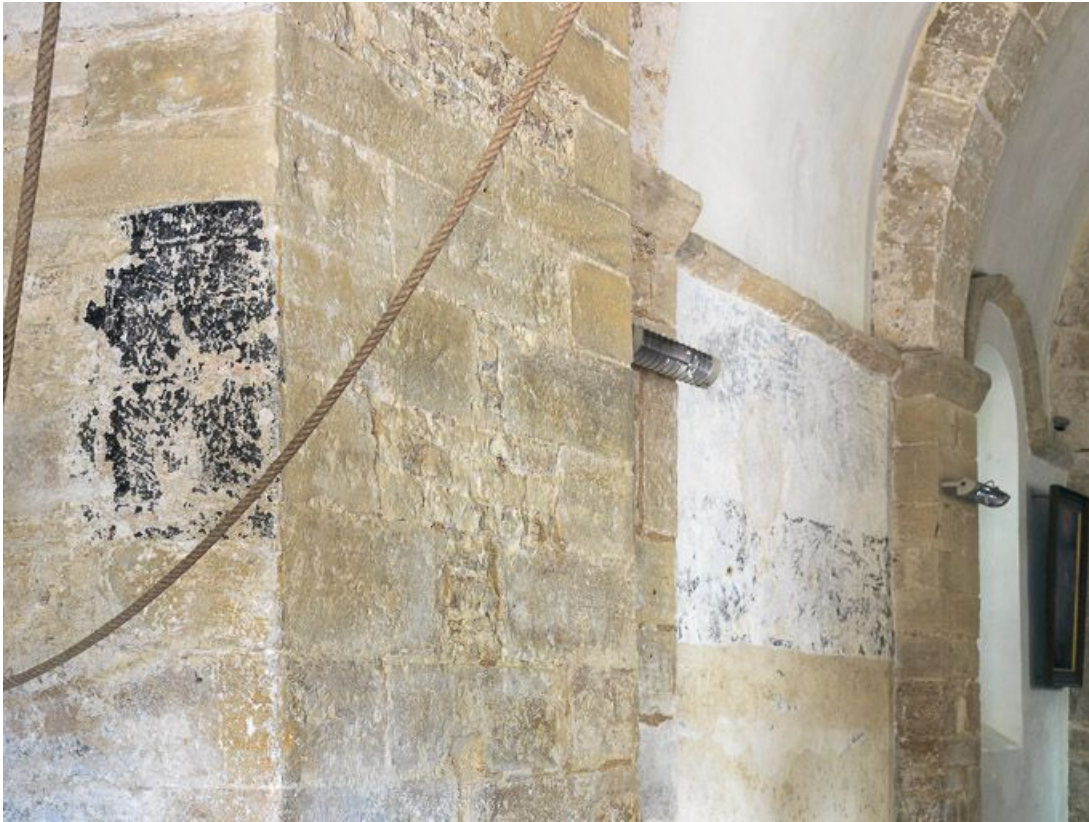
**Détail des traces de litre funéraire dans la nef.**
