## SITE DE L'ÉCLUSE DE SEURRE

Bourgogne-Franche-Comté, Côte-d'Or  
Trugny  
PK 184

Dossier IA21005703 réalisé en 2018  
Auteur(s) : Aurélie Lallement, Virginie  
Malherbe

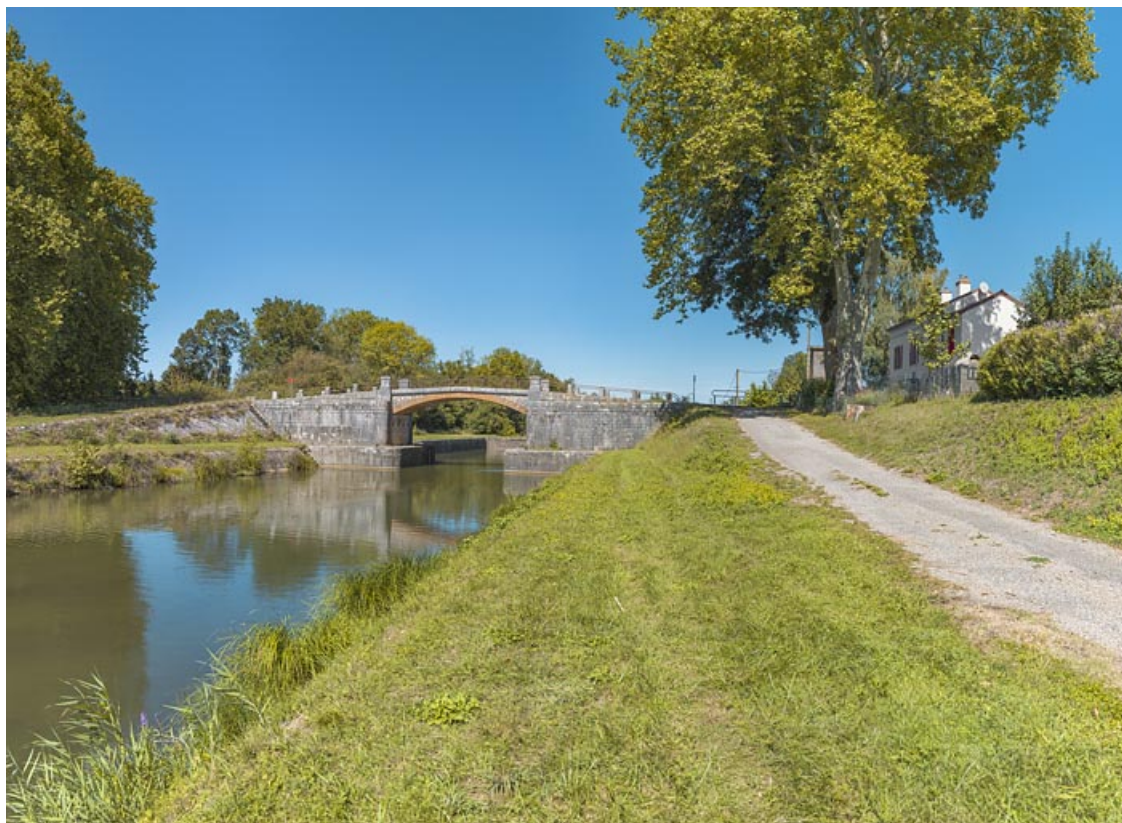
N° de l'illustration : 20192100224NUC4A

**Vue d'ensemble du site, d'aval avec, à droite, la maison éclusière.**

Le site se compose d'un sas en maçonnerie de pierre de taille et de moellons, élargi dans sa partie centrale, d'une maison éclusière et d'un pont sur écluse. Les portes d'écluse ne sont plus en place. On peut encore voir les traces des mécanismes le long du sas. Sur les culées du pont on trouve des traces de halage, une échelle de crues et des escaliers.

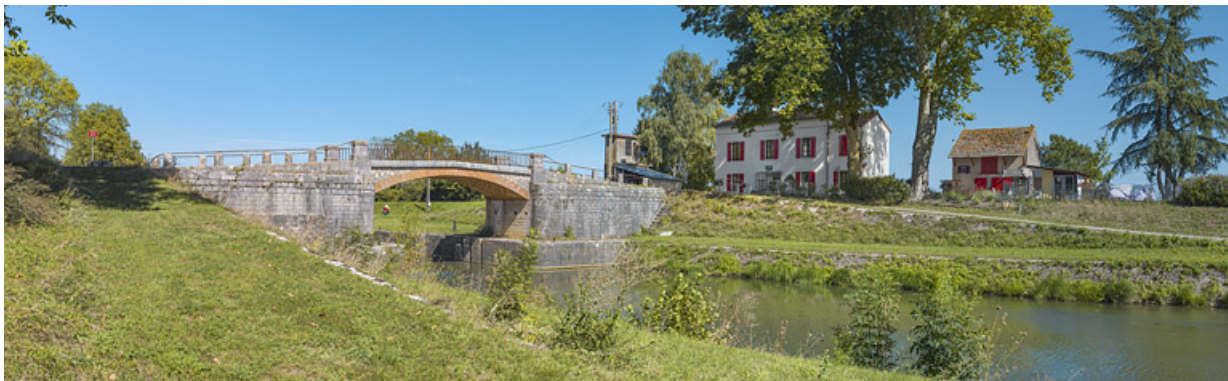
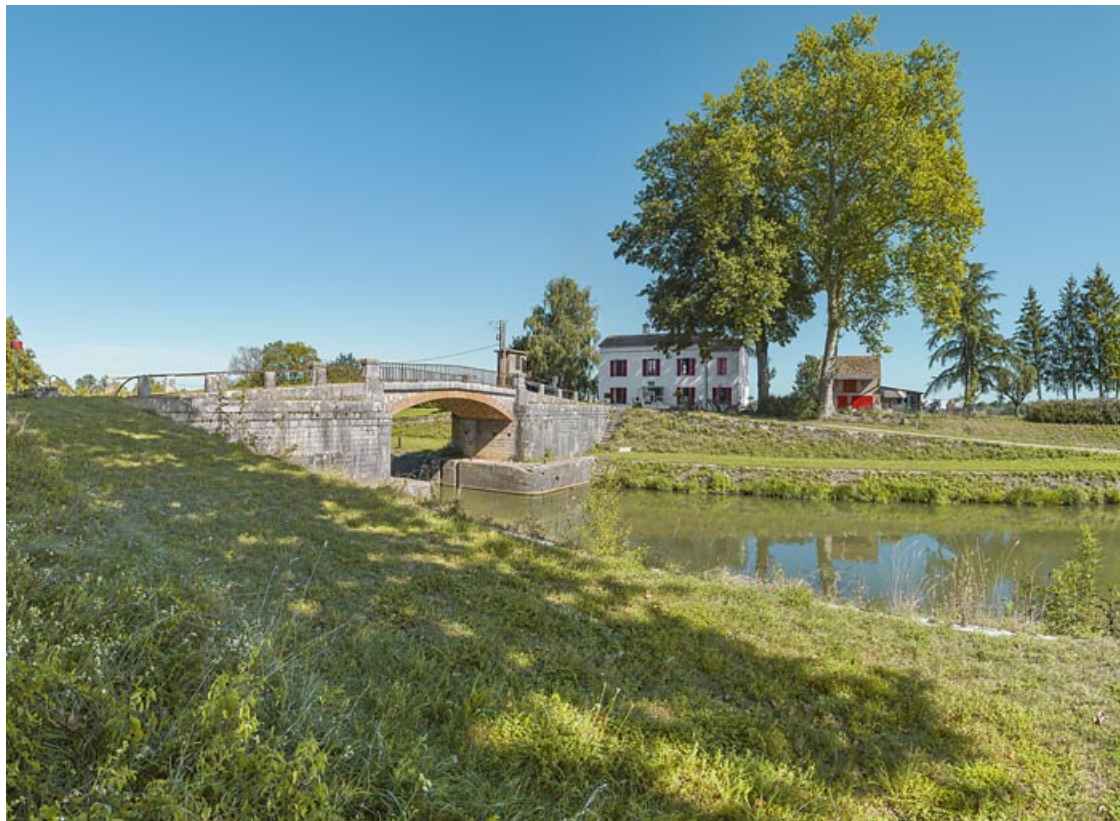
**Vue d'ensemble du site, avec au centre, le pont sur écluse et à droite la maison éclusière et ses dépendances.**

**Vue d'ensemble du site, avec au centre, le pont sur écluse et à droite la maison éclusière et ses dépendances.**  
21, Trugny, lieudit : PK 184

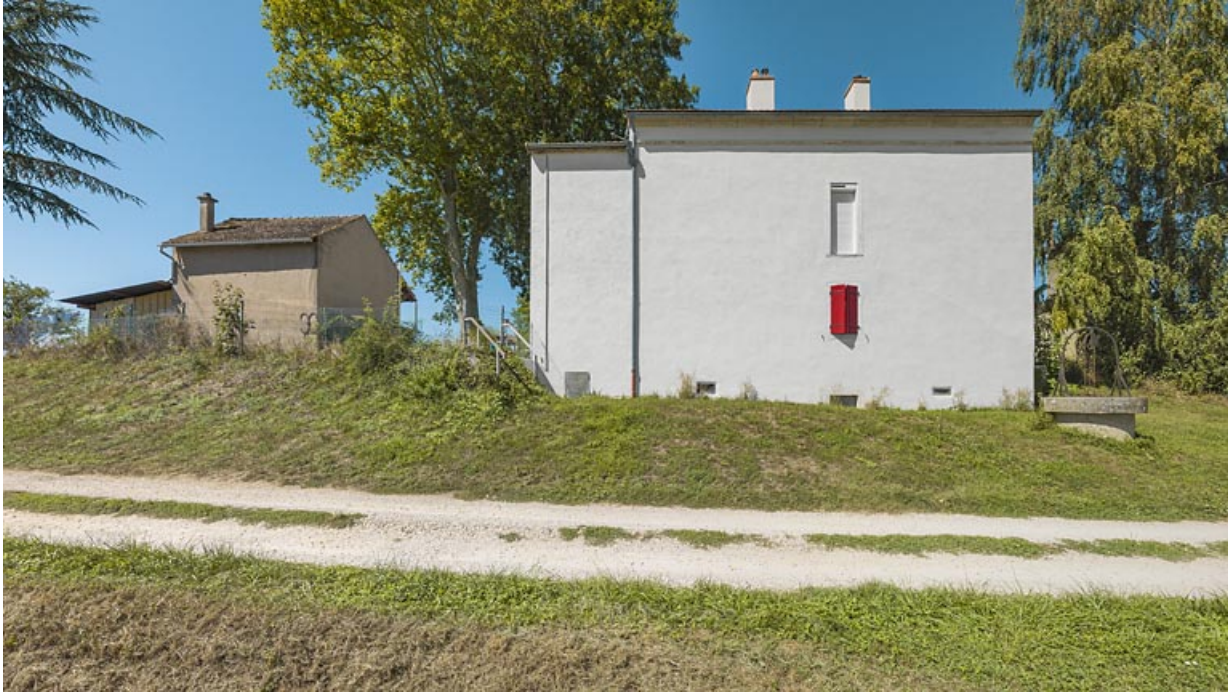
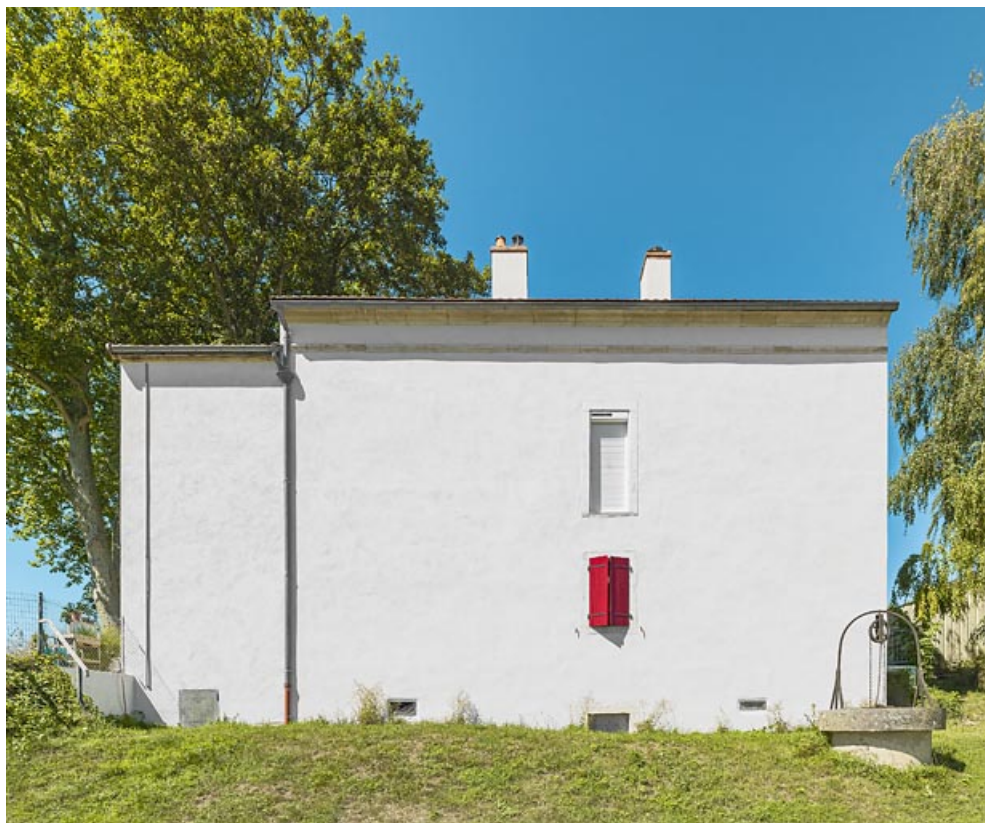
**La maison éclusière : face arrière.**

La maison éclusière, située rive gauche, porte la plaque indiquant "Écluse de Seurre" et les distances la séparant de Saint-Jean-de-Losne et de Chalon-sur-Saône. La date de 1842 est également gravée sur la façade. De plan rectangulaire, elle s'élève sur deux niveaux et un étage de comble. La façade est rythmée par 3 travées. Une 4e travée, plus basse, a été ajoutée à droite. Les murs pignons sont percés de 2 baies rectangulaires et d'une troisième baie en demi-lune éclairant le comble. Une corniche en pierre souligne la toiture ; elle est doublée d'un cordon en pierre au niveau des combles. Un muret entoure la maison. Dépendance à droite. La maison suit le même modèle que celles des écluses du Châtelet, de Saint-Jean-de-Losne et de Charnay.

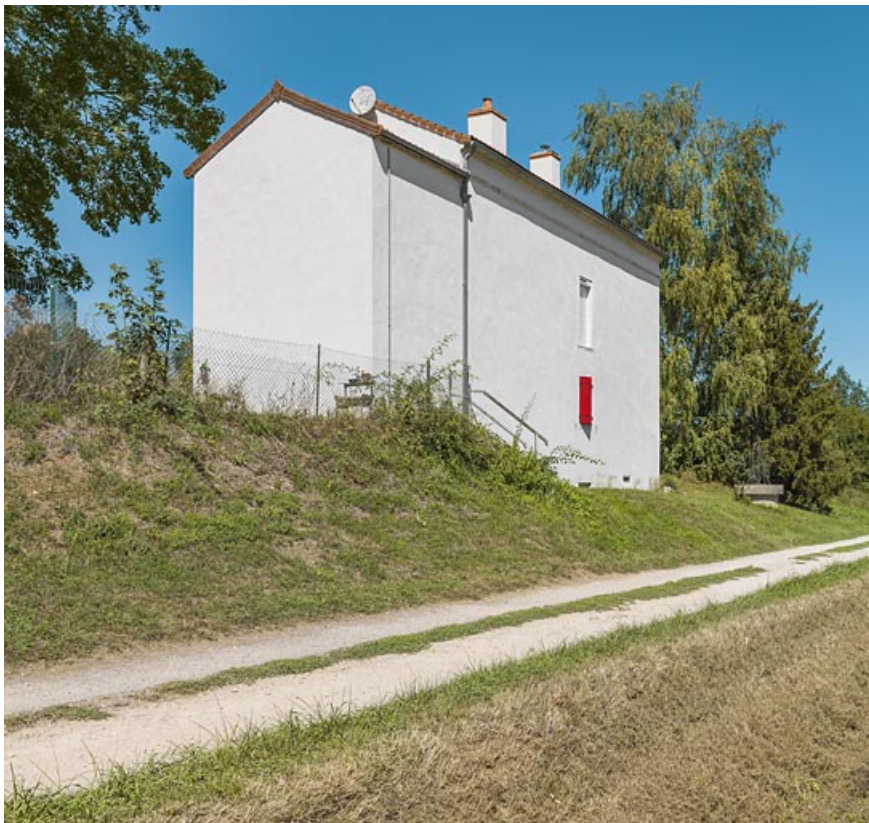
**La maison éclusière de 3/4 : pignon de l'annexe latérale droite et face arrière.**  
21, Trugny, lieudit : PK 184

**La maison éclusière de 3/4 : pignon, face arrière et puits.**

**La maison éclusière de 3/4 : pignon de l'annexe latérale droite, face arrière et puits.**  
21, Trugny, lieudit : PK 184
