## HÔTEL FORAISSE

Bourgogne-Franche-Comté, Doubs  
Besançon  
îlot Terrier de Santans

Dossier IA25000224 réalisé en 1996 revu en 2001

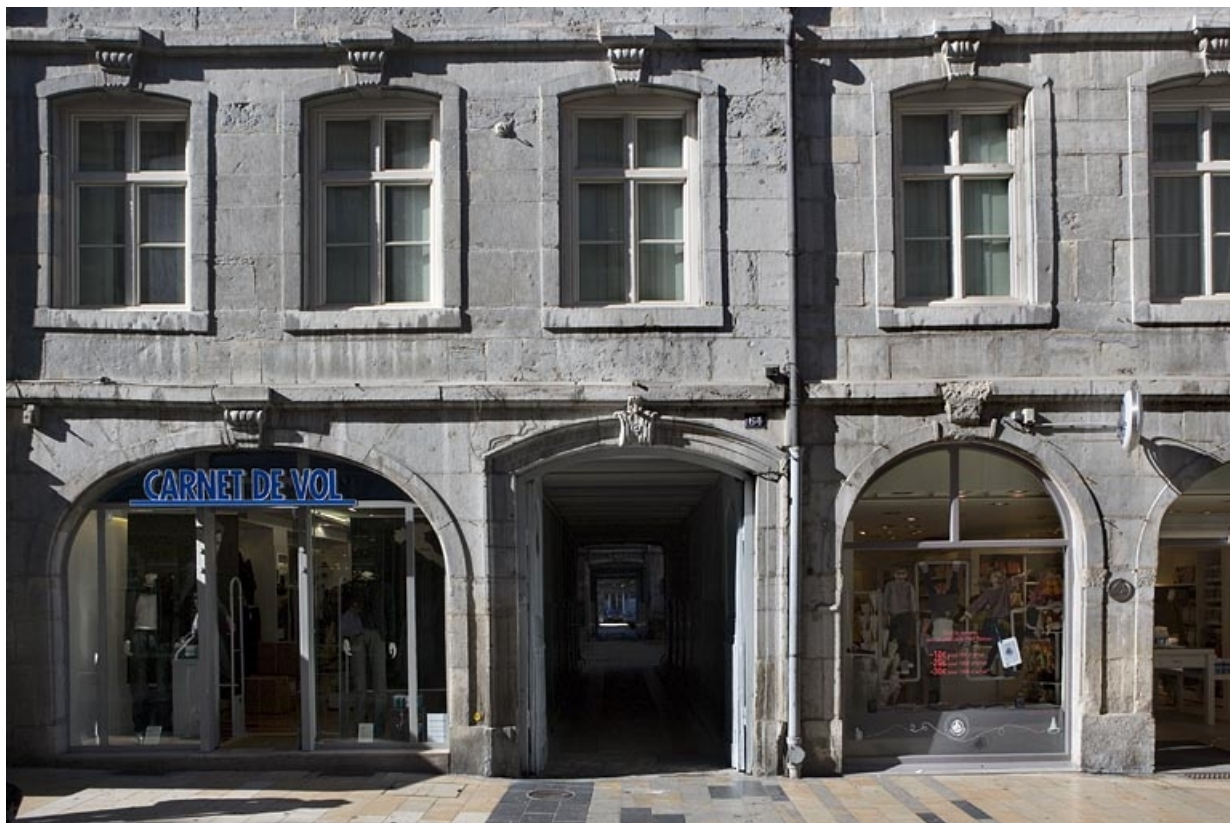
**Façade sur rue du logis principal : détail du portail d'entrée, de face.**

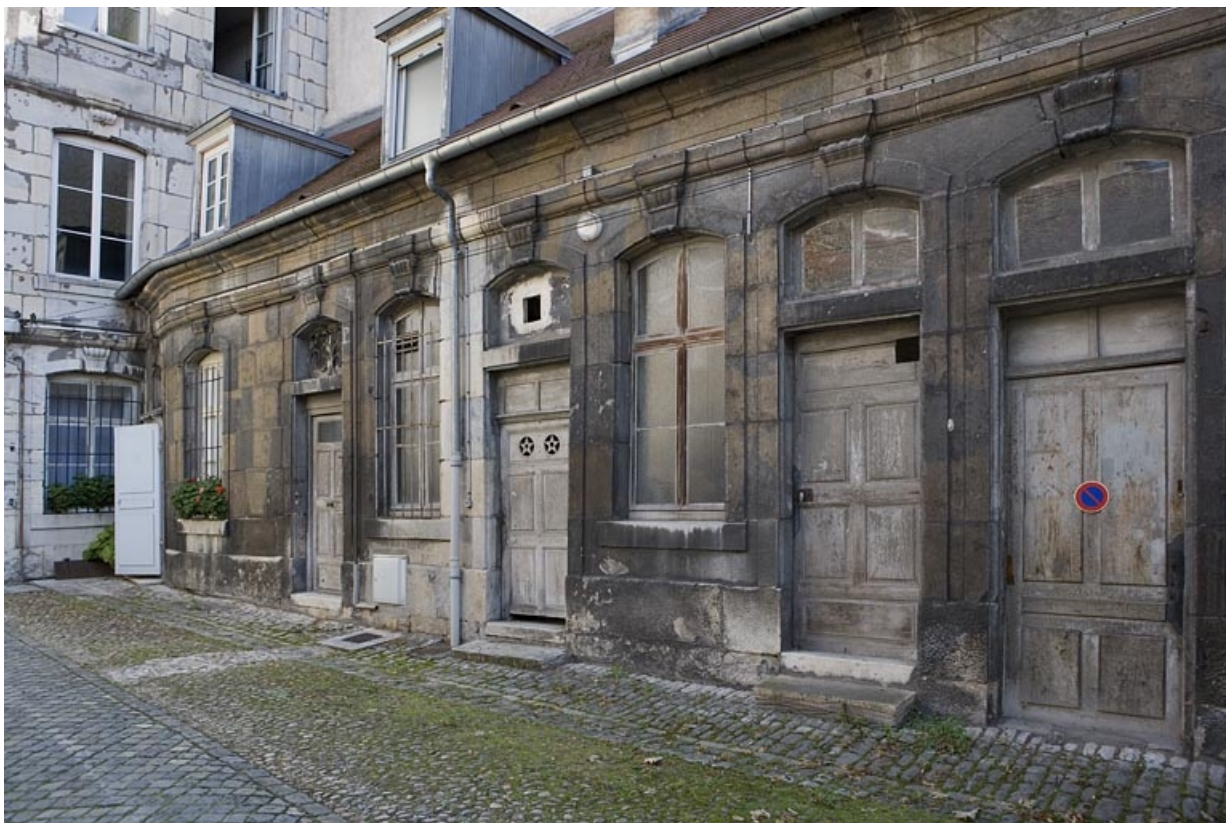
**Vue du bâtiment des communs de trois quarts droit.**
