## MAISON

Bourgogne-Franche-Comté, Doubs  
Besançon  
îlot Terrier de Santans - 27 rue Mégevand

Dossier IA25000228 réalisé en 1996 revu en 2001

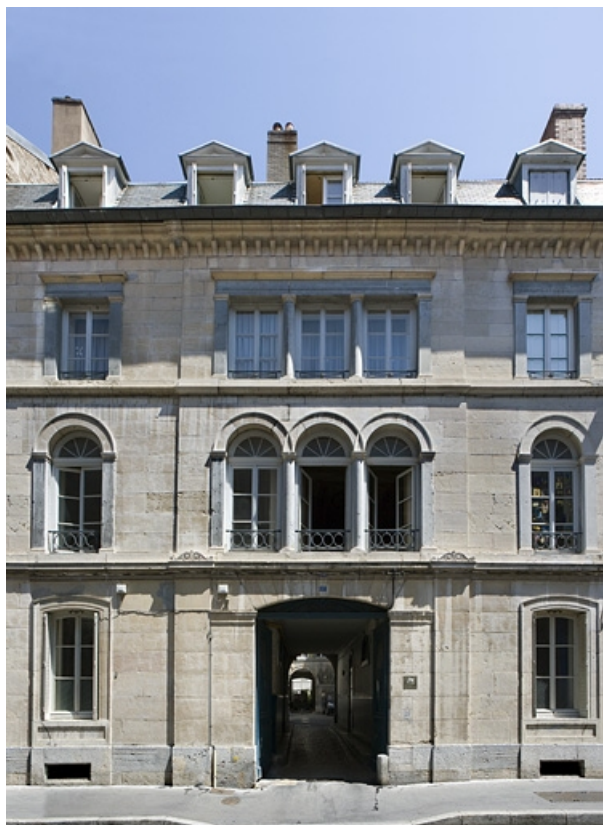
**Vue de la façade sur rue, de face.**

Les éléments les plus remarquables de cette maison à cour centrale sont constitués par les élévations sur rue et du rez-de-

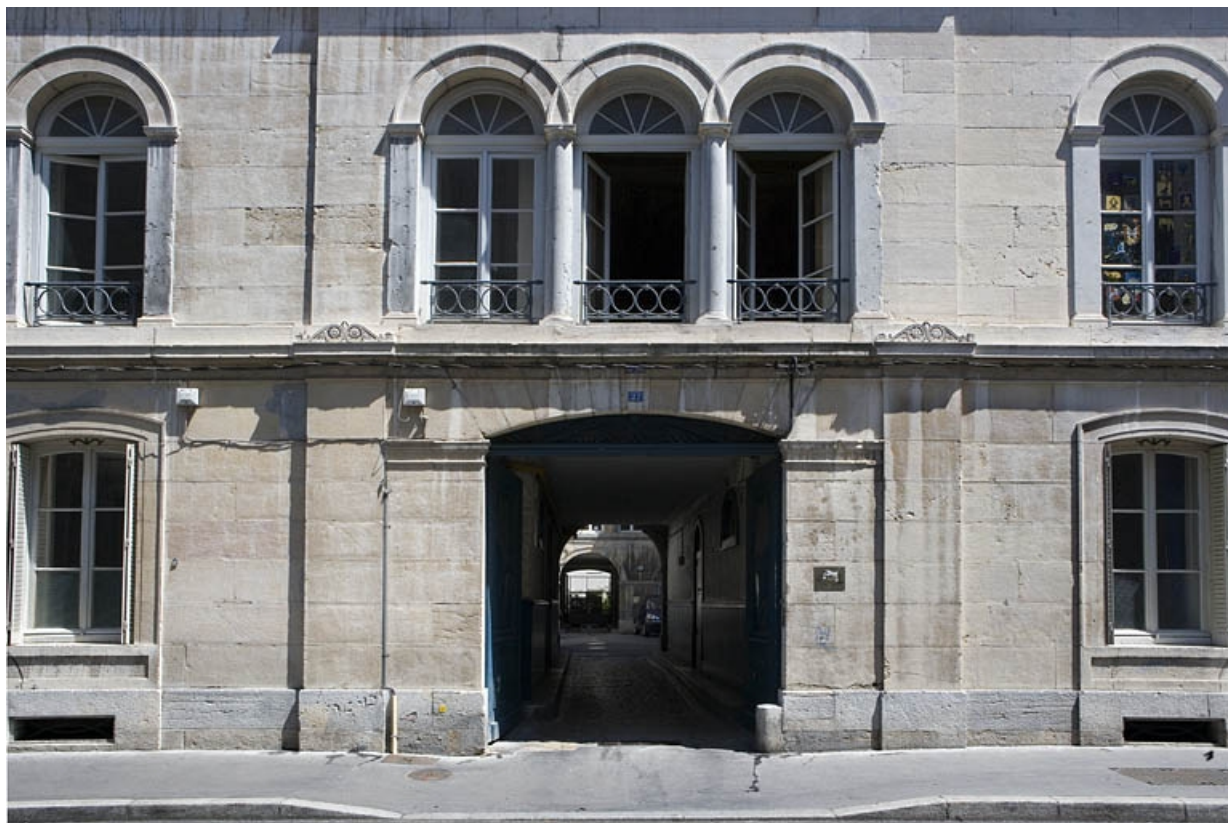
**Vue du portail d'entrée et du passage cocher.**

La maison, à cour centrale, est bâtie sur des caves voûtées d'arêtes ou en berceau. Une allée cochère traversante en position centrale permettait d'accéder à une deuxième cour derrière l'édifice qui a disparu. L'escalier principal en charpente et rampe en fonte occupe l'aile droite sur cour, le secondaire en même matériau et de même forme est situé dans l'aile gauche.

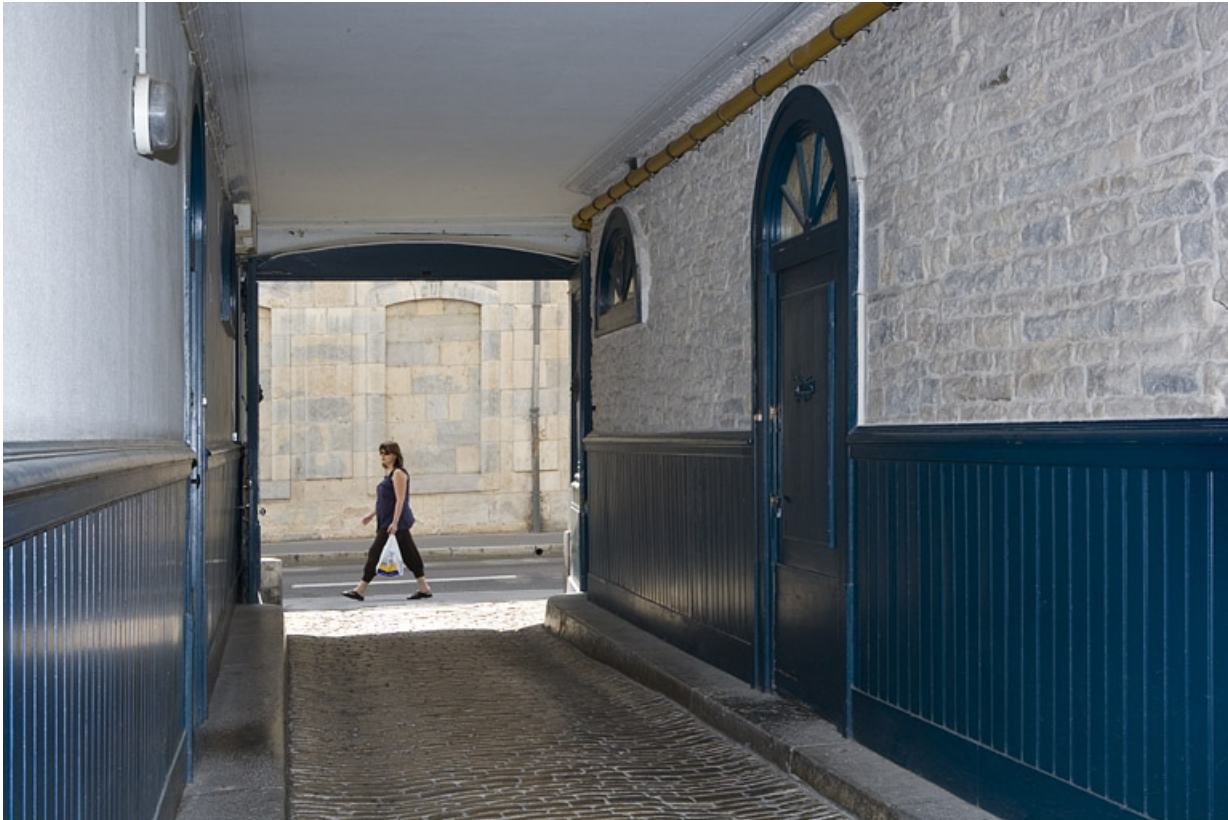
**Vue du passage cocher depuis la cour.**

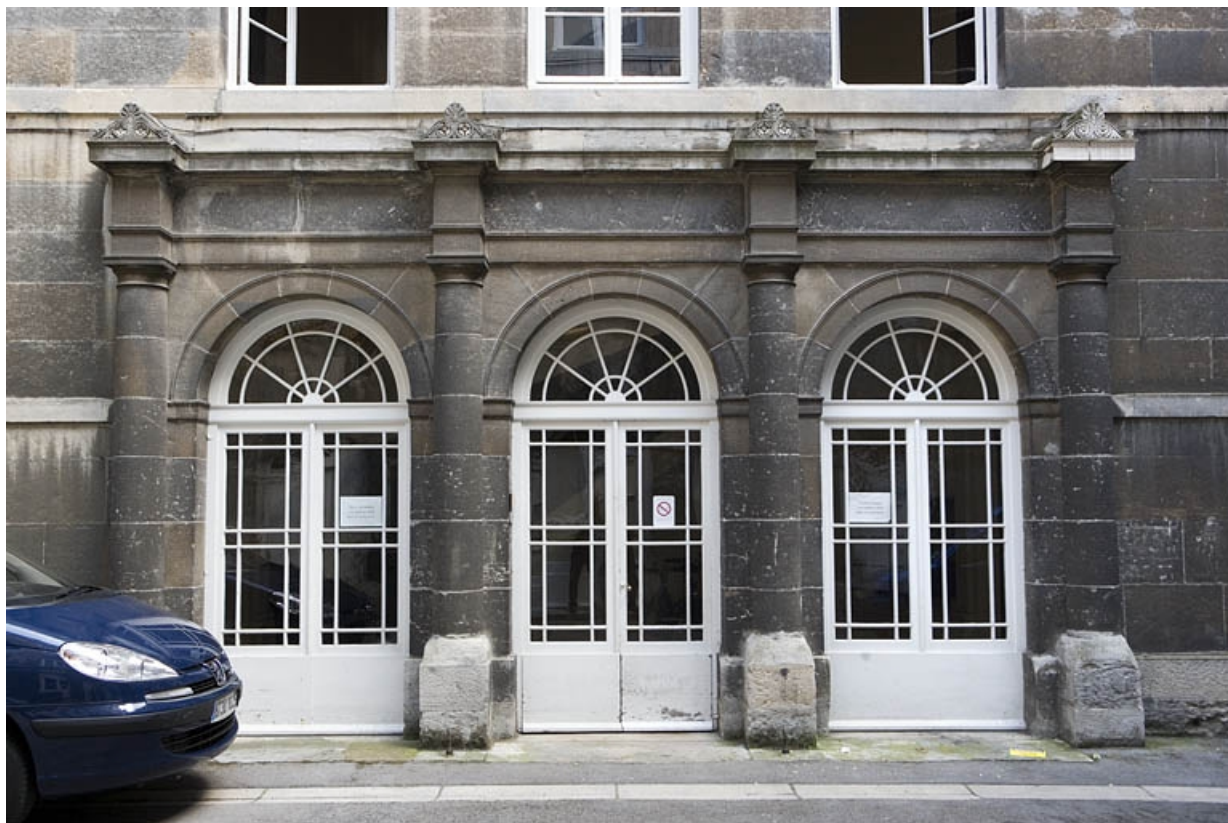
**Aile droite sur cour : vue de l'entrée de l'escalier principal.**

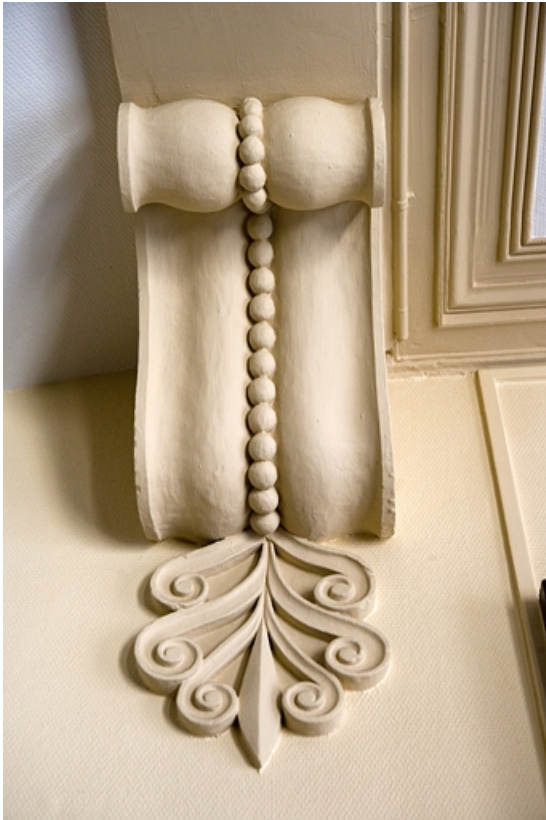
**Détail d'une console soutenant le plafond de la cage d'escalier.**

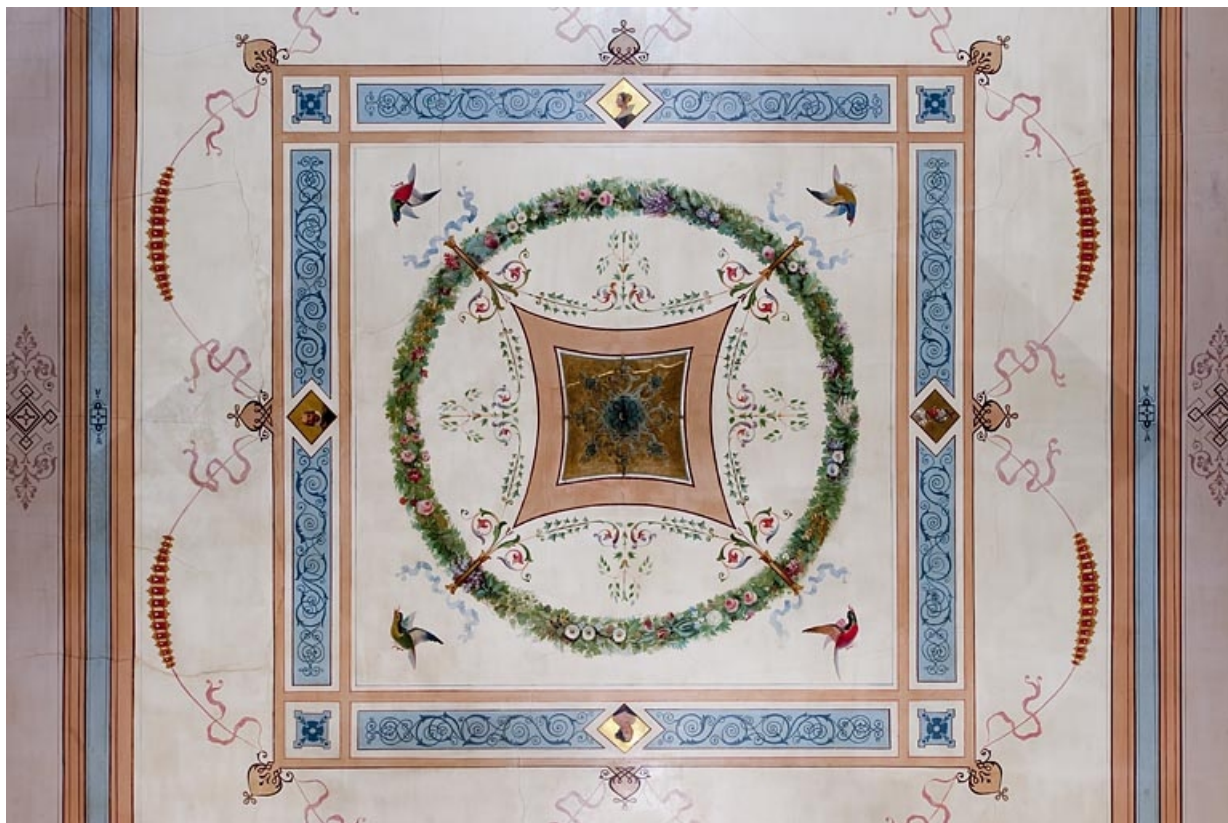
**Logis principal, intérieur, salon : détail du plafond peint.**

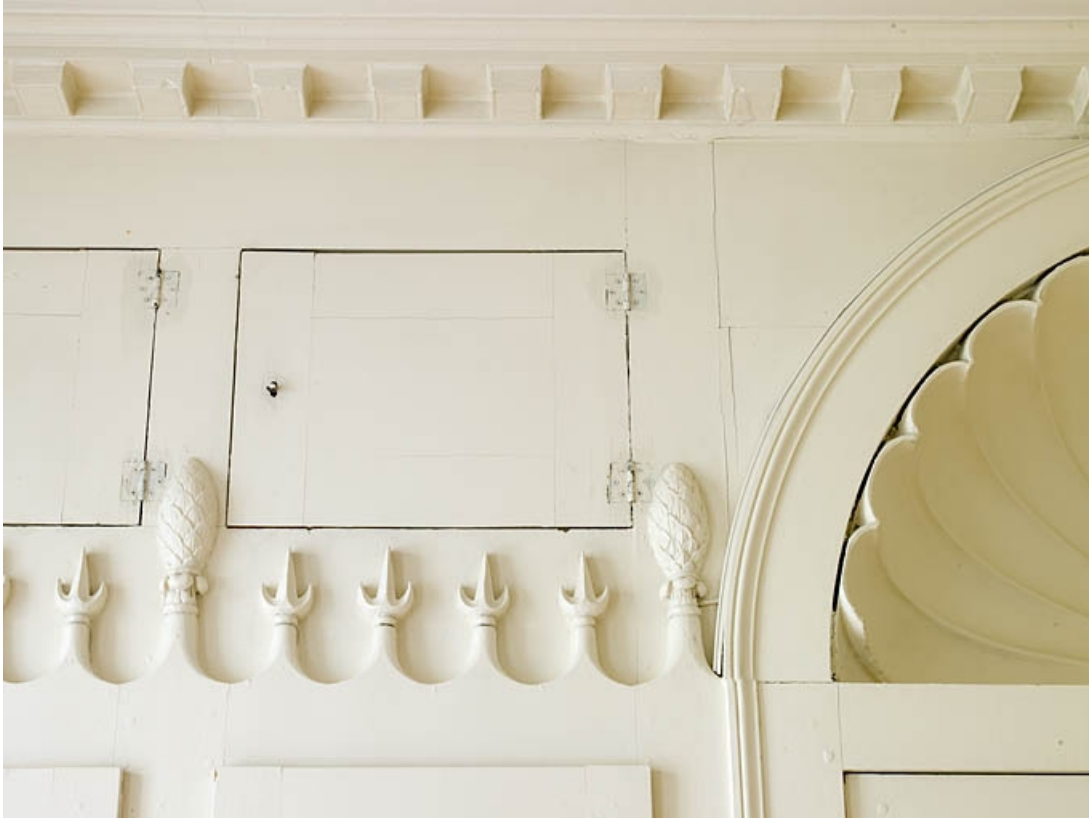
**Logis principal, intérieur, salle à manger : détail du décor des lambris à côté de la porte d'entrée.**  
25, Besançon, 27 rue Mégevand, lieudit : îlot Terrier de Santans

chaussée de l'aile droite contenant l'escalier principal et une pièce du premier étage ornée de lambris peints d'origine.
