## HÔTEL SEGUIN DE JALLERANGE

Bourgogne-Franche-Comté, Doubs  
Besançon  
îlot Terrier de Santans - 19 rue Mégevand

Dossier IA25000230 réalisé en 1996 revu en 2001

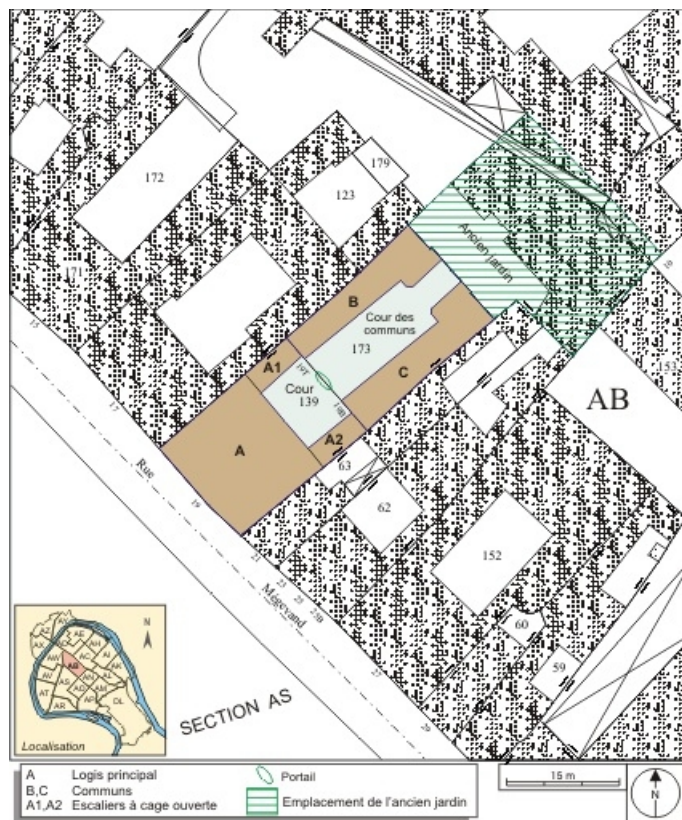
N° de l'illustration : 20072500106NUDA

**Plan masse et de situation. Extrait du plan cadastral, 1974, section AB.**  
25, Besançon, 19 rue Mégevand, lieudit : îlot Terrier de Santans

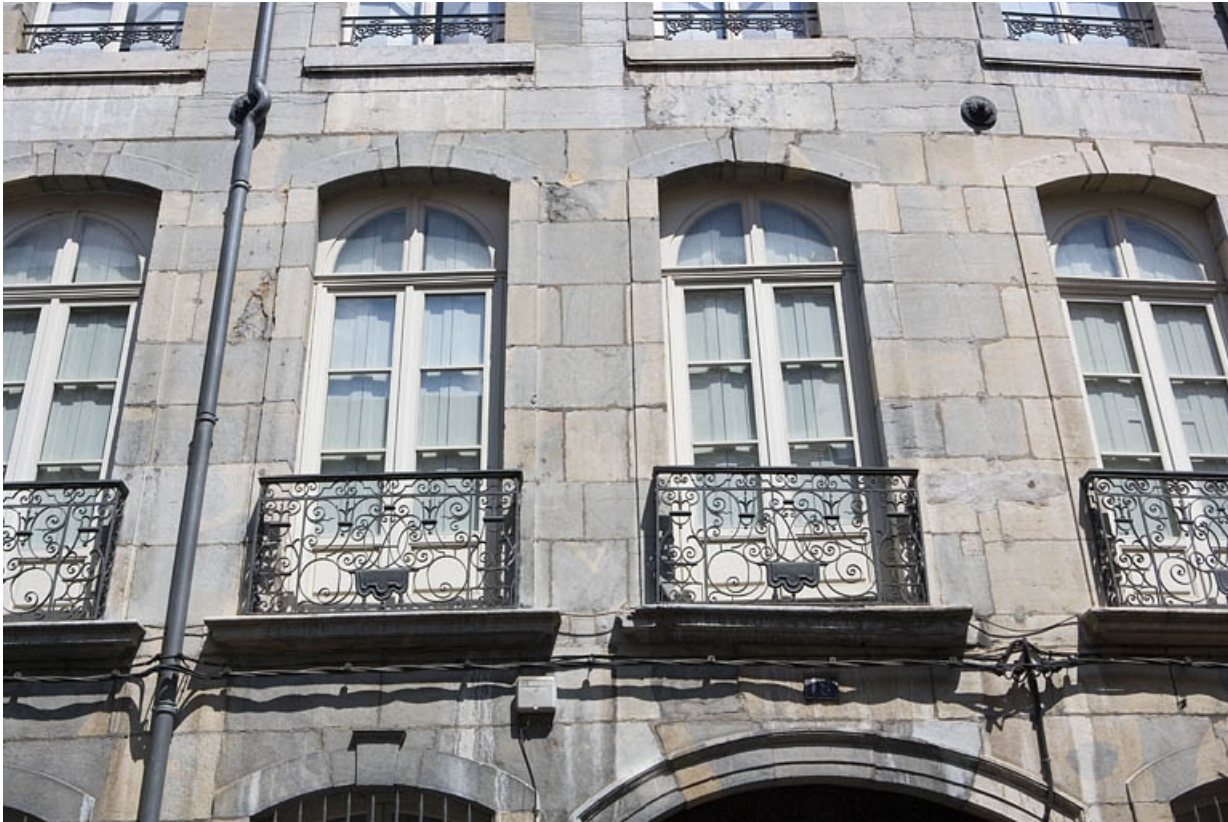
N° de l'illustration : 20082500482NUC2A

**Logis principal : détail des garde-corps des fenêtres du premier étage sur rue.**

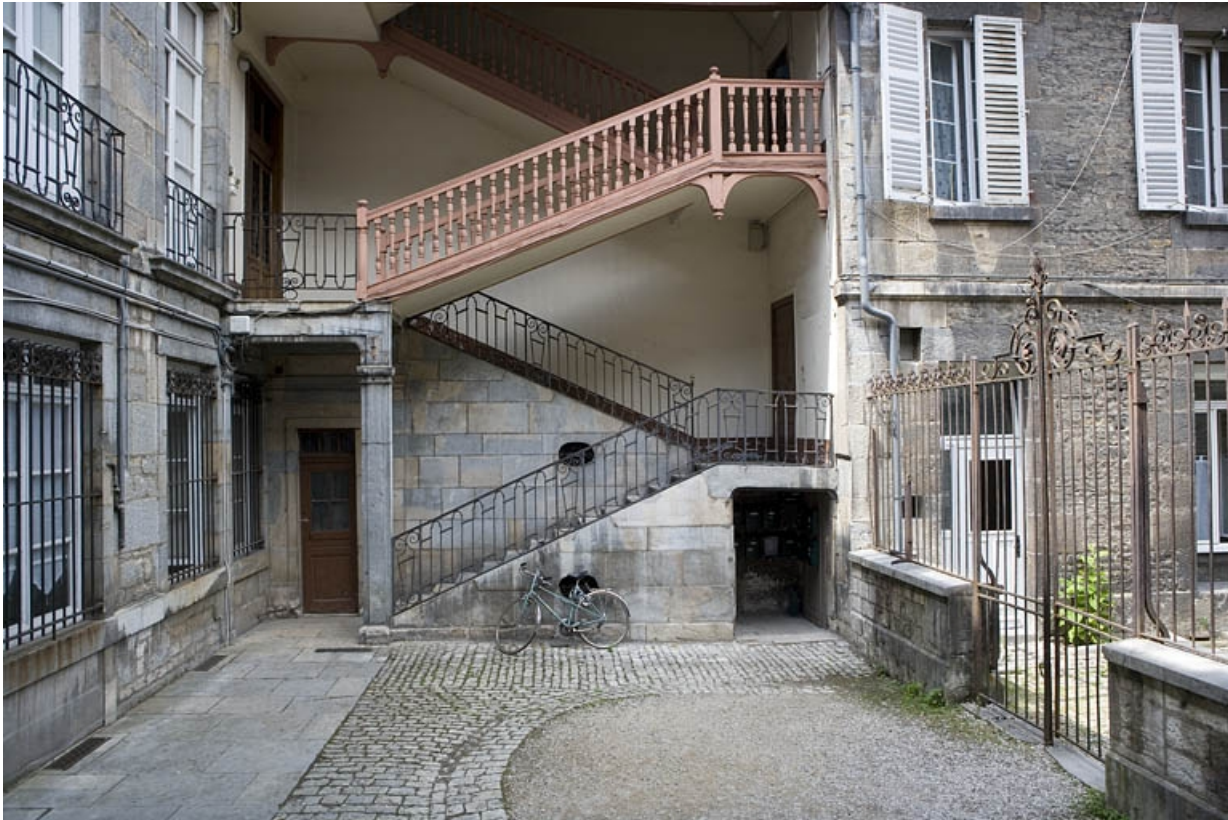
N° de l'illustration : 20082500485NUC2A

**Vue de l'escalier à cage ouverte à gauche de la cour : de face.**

**Escaliers :** escalier de distribution extérieur, escalier tournant à retours sans jour, cage ouverte en charpente; escalier de distribution extérieur, escalier tournant à retours avec jour, cage ouverte en charpente

Caractéristique des hôtels sur rue avec deux communs en retour d'équerre sur cour distribués par un escalier à cage ouverte.

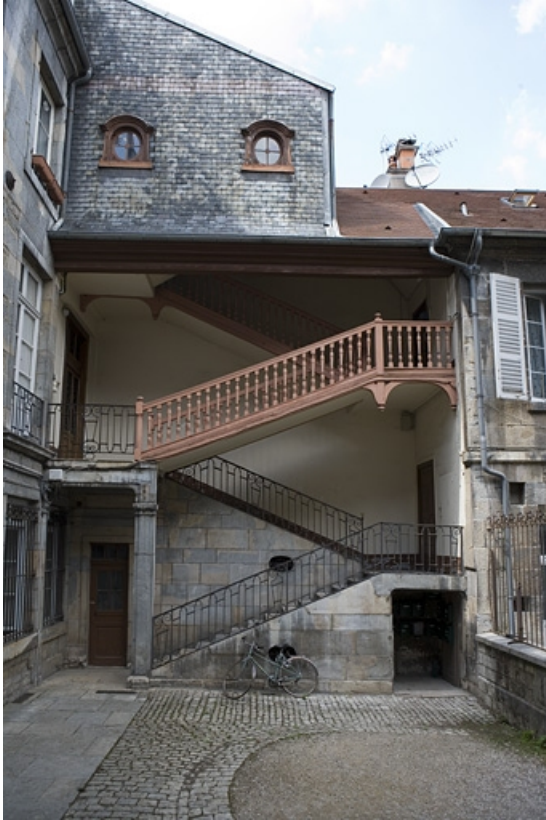
N° de l'illustration : 20082500484NUC2A

**Vue de l'escalier à cage ouverte à gauche de la cour.**

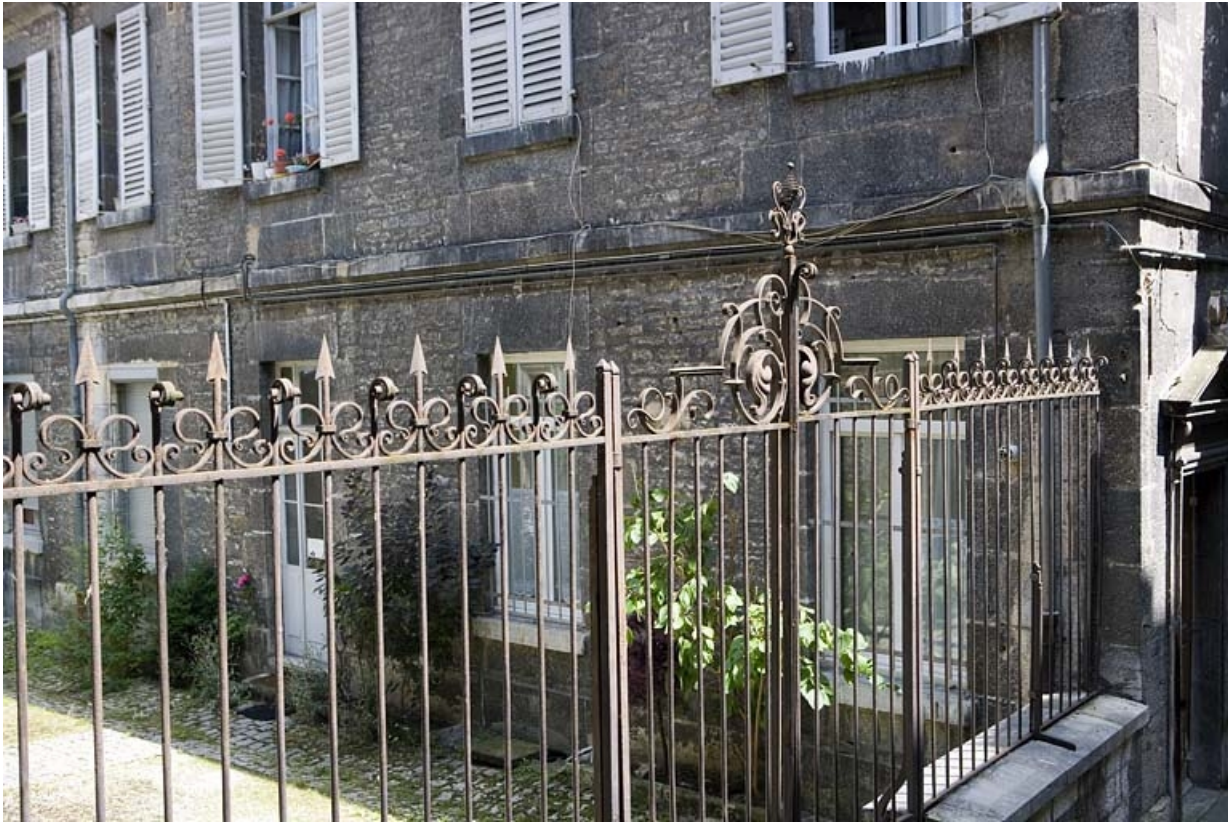
N° de l'illustration : 20082500490NUC2A

**Vue de la grille séparant les deux cours, de trois quarts gauche.**

Le logis principal en pierre de taille, couvert en tuile mécanique et ardoise, à deux étages carrés et un étage de comble est construit sur un sous-sol voûté d'arêtes. L'entrée cochère, en position centrale, donne accès à une cour séparée de celle des anciens communs par une clôture percée d'un portail en fer forgé. Les deux bâtiments des anciens communs en moellons, perpendiculaires au logis principal, ont un étage carré et un étage de comble et sont couverts en tuile plate. Les trois corps de logis sont distribués par deux escaliers à cage ouverte sur cour. Le principal, à gauche, est en maçonnerie puis charpente avec rampe en ferronnerie puis à balustres de bois tourné. Un jardin d'agrément, qui a disparu, prolongeait la cour des communs.

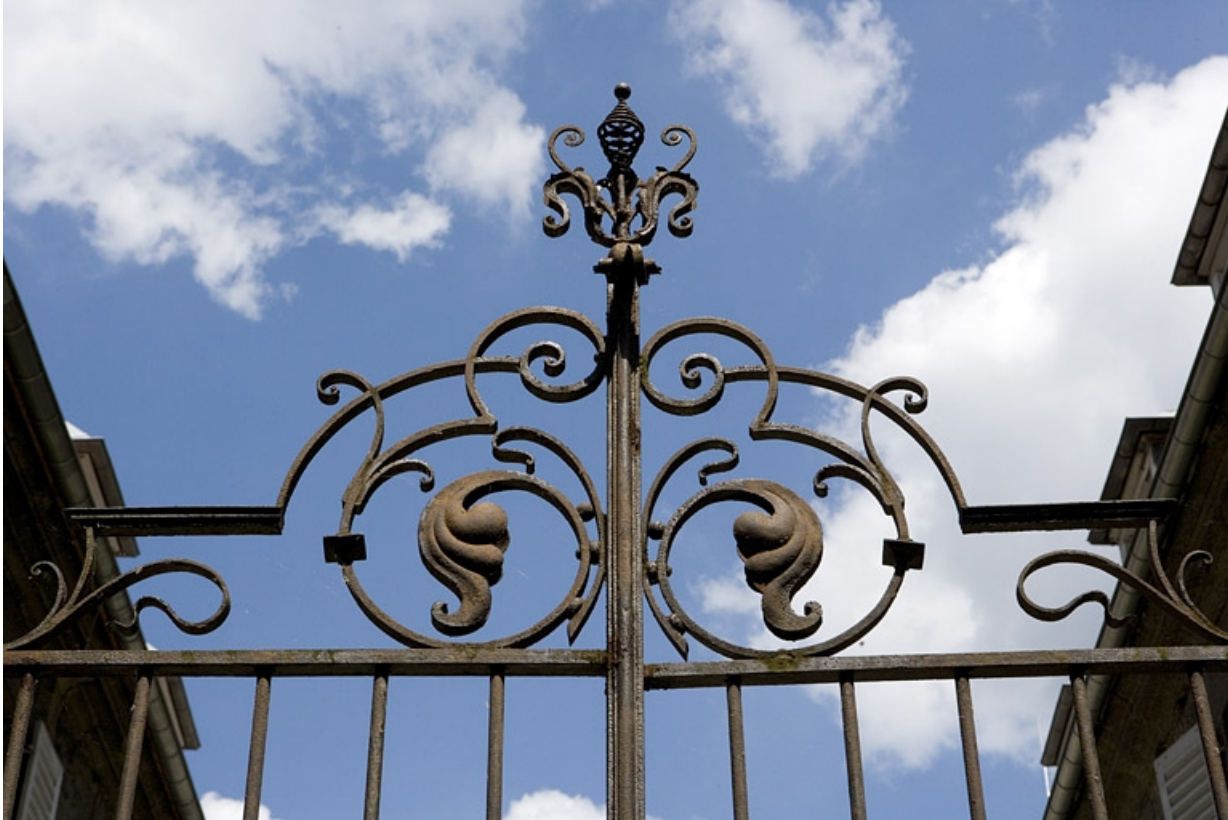
N° de l'illustration : 20082500491NUC2A

**Détail de la partie supérieure de la grille séparant les deux cours.**
