## HÔTEL QUERRET

Bourgogne-Franche-Comté, Doubs  
Besançon  
îlot Refuge - 7 rue Lecourbe

Dossier IA25000469 réalisé en 1996 revu en  
2007

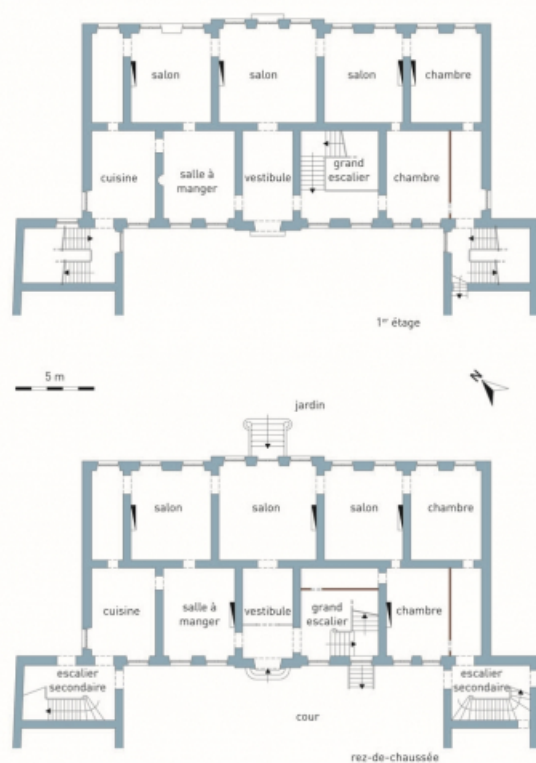
N° de l'illustration : 20132500405NUDA

**Restitution de la distribution du rez-de-chaussée et du premier étage.**

L'hôtel est situé entre cour et jardin avec deux ailes de communs bordant la rue de part et d'autre d'un portail d'entrée. Dans l'aile droite, contre laquelle s'appuie un puits, sont situées des remises et écuries. Le logis principal, bâti sur un sous-sol voûté en berceau, est distribué par un escalier d'honneur en maçonnerie à droite du vestibule et par deux escaliers en charpente situés dans les deux courtes ailes en retour du logis. L'ensemble est en pierre de taille sauf les parties latérales du corps de logis et la façade postérieure des communs droits qui sont en moellon partiellement enduit. Un jardin d'agrément, doté d'un autre puits, s'étend derrière l'habitation prolongé sur la droite par un ancien potager et verger.

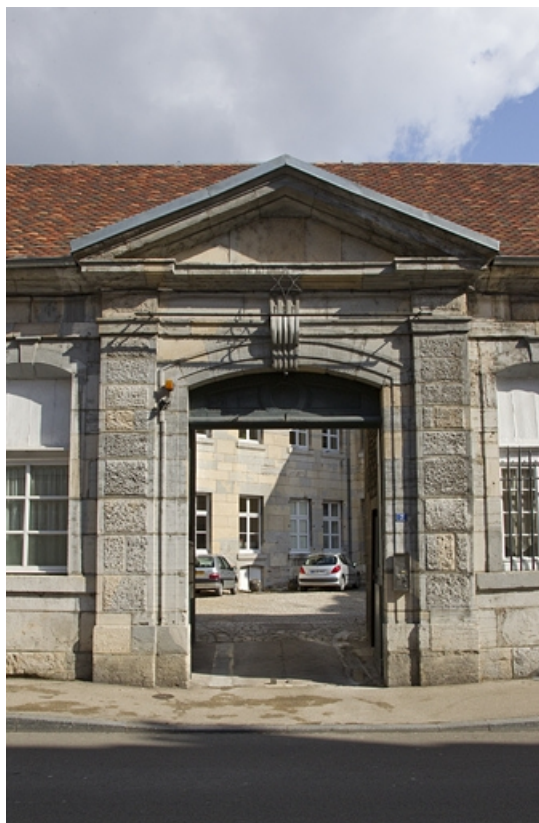
N° de l'illustration : 20122500313NUC2A

**Vue du portail dans clôture : de face.**

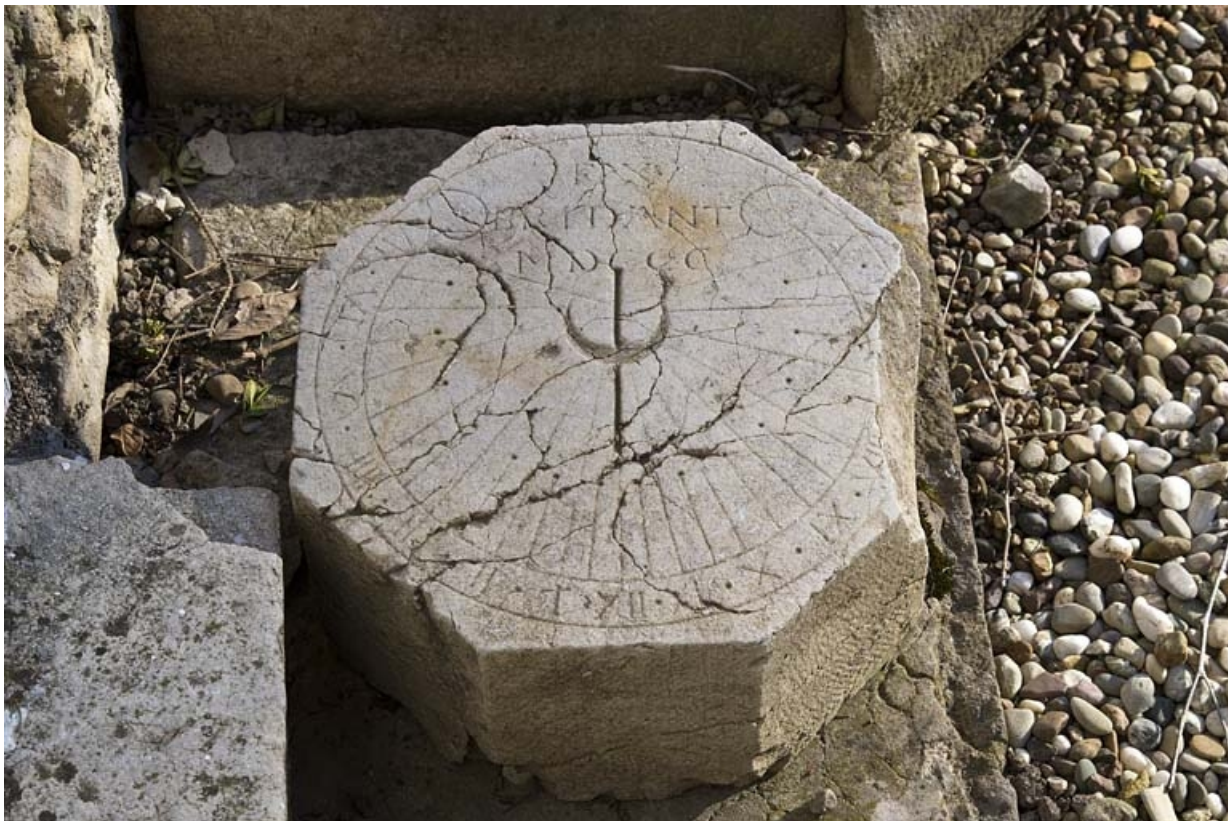
N° de l'illustration : 20122500319NUC2A

**Détail d'un cadran solaire entreposé dans le jardin.**

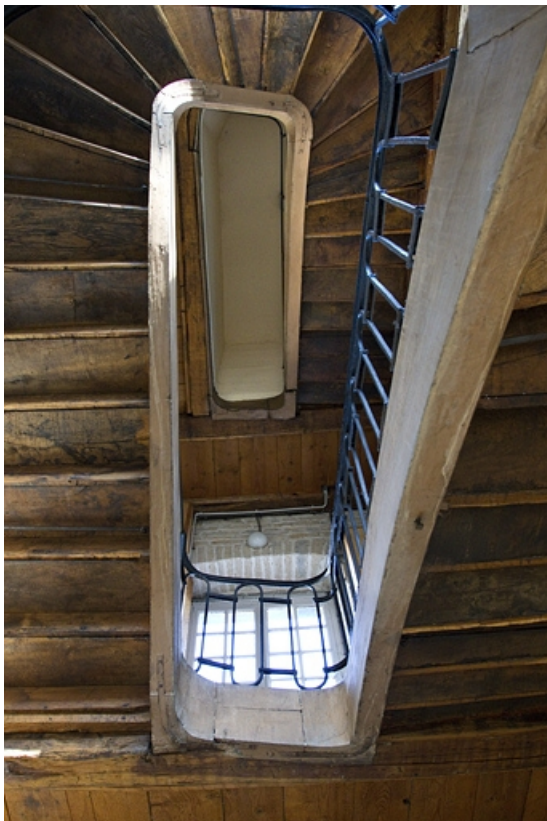
N° de l'illustration : 20122500322NUC2A

**Intérieur : vue de l'escalier secondaire situé dans l'aile droite : en contre plongée.**

**Escaliers** : escalier dans-oeuvre, escalier tournant à retours avec jour, en maçonnerie; escalier dans-oeuvre, escalier tournant à retours avec jour, en charpente
