## MAISON

Bourgogne-Franche-Comté, Doubs  
Besançon  
îlot Lecourbe - 6 rue Lecourbe

Dossier IA25000476 réalisé en 1996 revu en  
2007

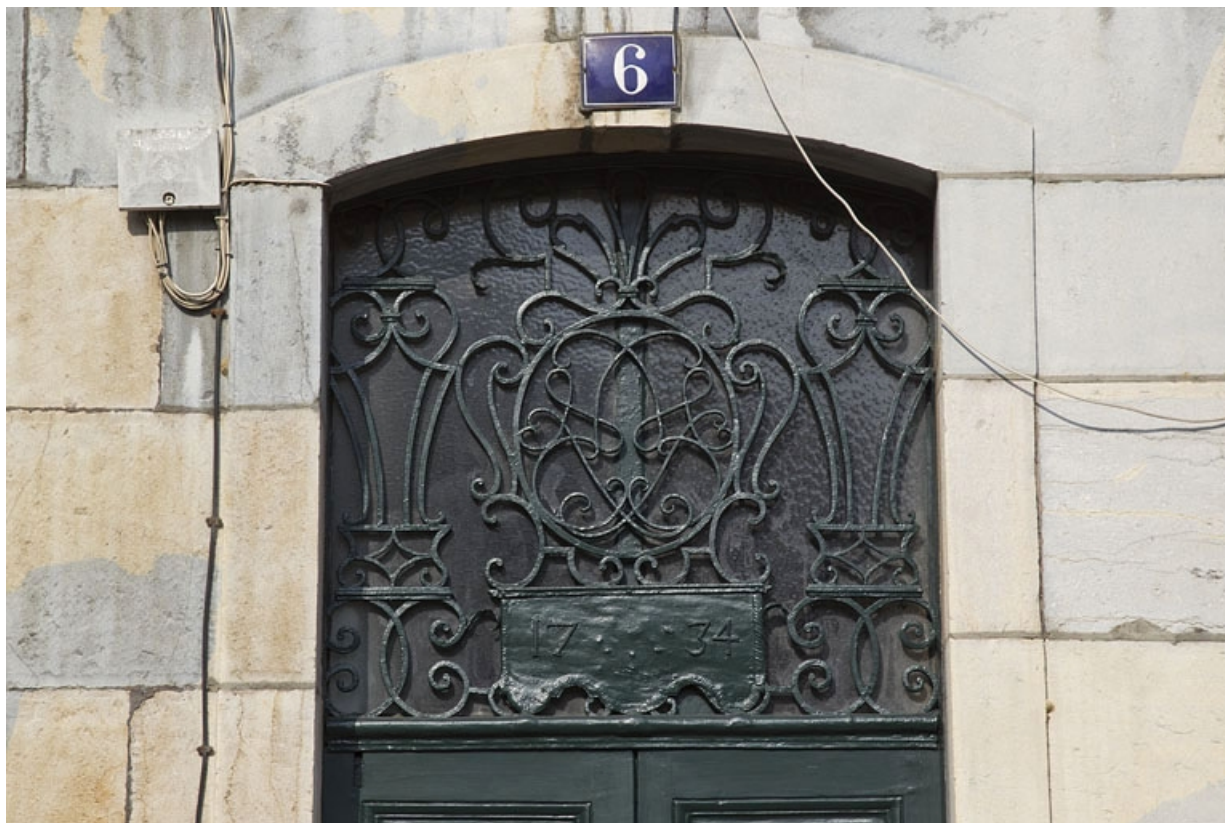
**Façade antérieure : détail du dessus de porte en ferronnerie.**

La grille d'imposte de la porte d'entrée est décorée d'arabesques encadrant un médaillon orné d'un faux monogramme. Sur un lambrequin est située la date 1734.

Représentative des maisons avec escalier principal donnant sur un couloir et comportant un escalier secondaire à cage ouverte sur cour ne desservant qu'un seul logis. La grille d'imposte de la porte du couloir portant la date 1734 est remarquable.

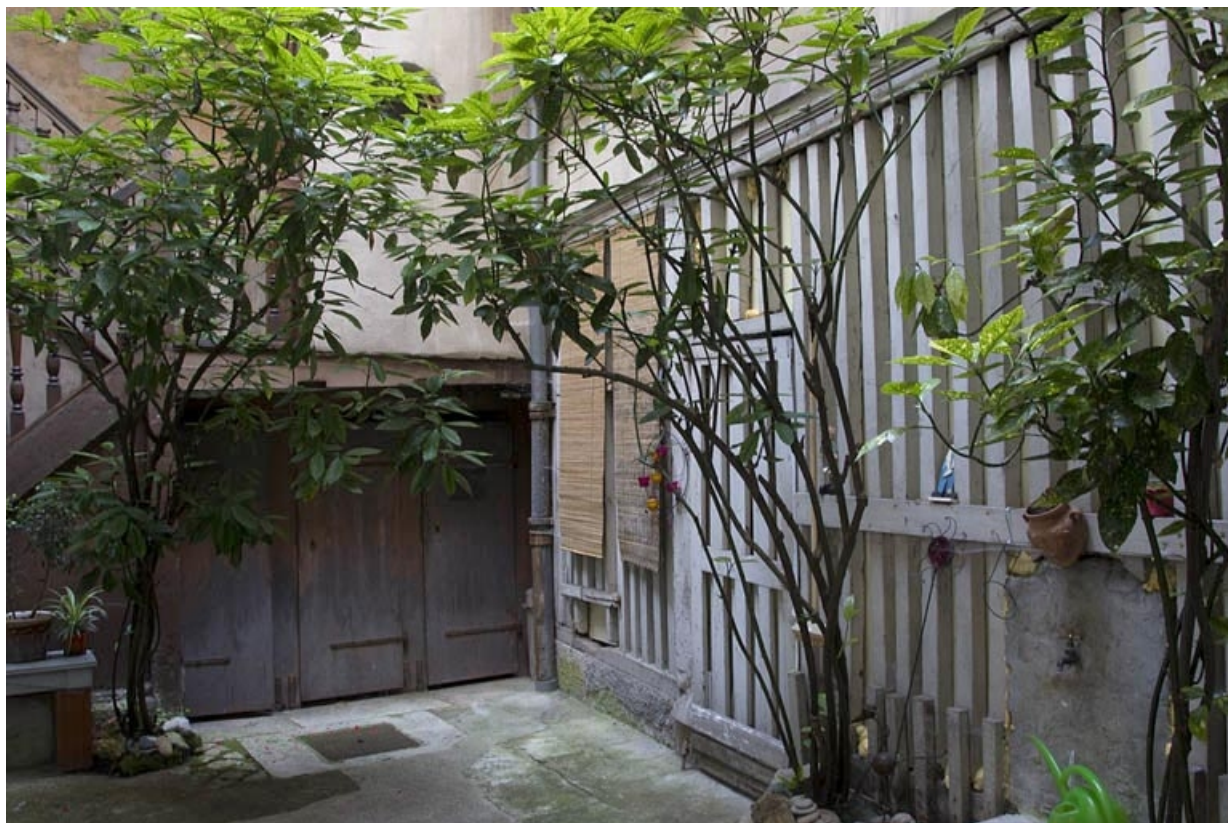
**Vue d'ensemble du bûcher : de trois quarts droit.**

La maison qui ne comprend qu'un seul logis est distribuée par un couloir en position décentrée et deux escaliers : le principal dans-oeuvre, le secondaire à cage ouverte sur cour. A droite de celle-ci est situé un bûcher à claire-voie de bois.
