## MAISON

Bourgogne-Franche-Comté, Doubs  
Besançon  
îlot Proudhon - 5 rue Bersot

Dossier IA25000597 réalisé en 1996 revu en 2009

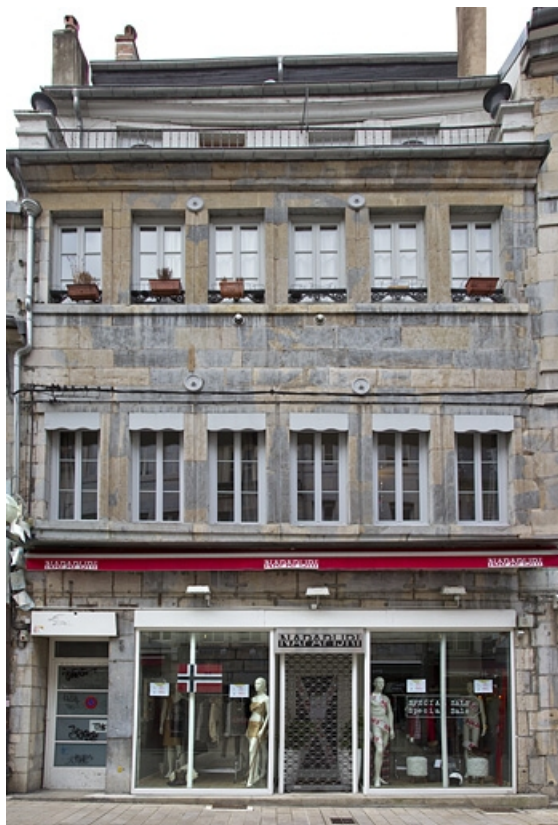
**Logis principal, façade antérieure : de face.**

Le logis sur rue porte la date 1700 au-dessus de l'entrée qui a probablement été modifiée au 19e siècle pour passer d'une porte cochère (conservée sur cour) à une porte de couloir, tandis qu'une grande baie de boutique était percée à droite de celle-ci. Cette façade, comprenant un étage carré d'origine, a été surélevée d'un étage à l'identique sans doute dans le courant du 18e siècle, et a été complétée par deux étages de comble en retrait avec balcon au 19e siècle. Le logis secondaire, à un étage carré d'origine, a subi le même sort.

Le logis sur rue a été bâti sur une cave voûtée en berceau et une autre plafonnée. Le logis secondaire en fond de cour comprend une remise située dans l'axe de l'ancienne porte cochère. Tous deux sont distribués par un escalier à cage ouverte en maçonnerie puis en charpente. La façade antérieure du logis principal est en pierre de taille ainsi que les deux premiers niveaux sur cour, le reste étant recouvert d'un essentage de matériau synthétique. Le logis secondaire, en moellon enduit pour les deux premiers niveaux, est en pierre de taille pour le reste.

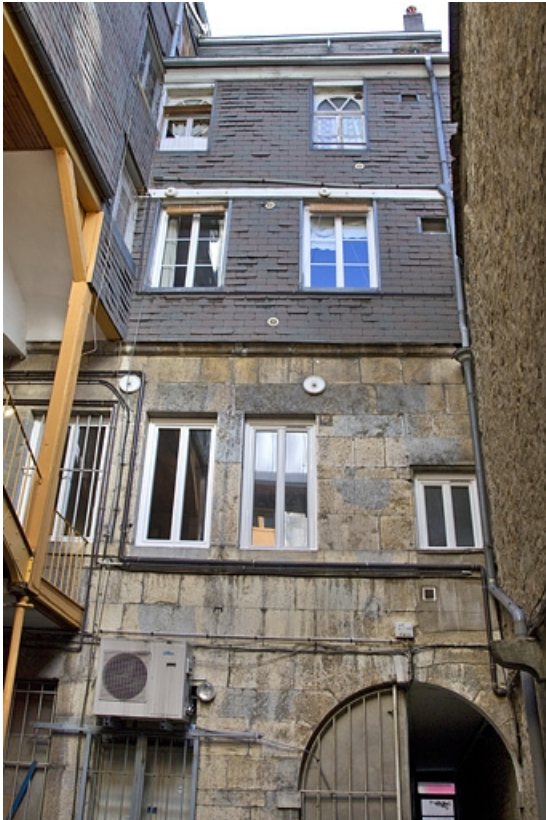
**Logis principal, façade postérieure : détail de l'étage et de la surélévation.**

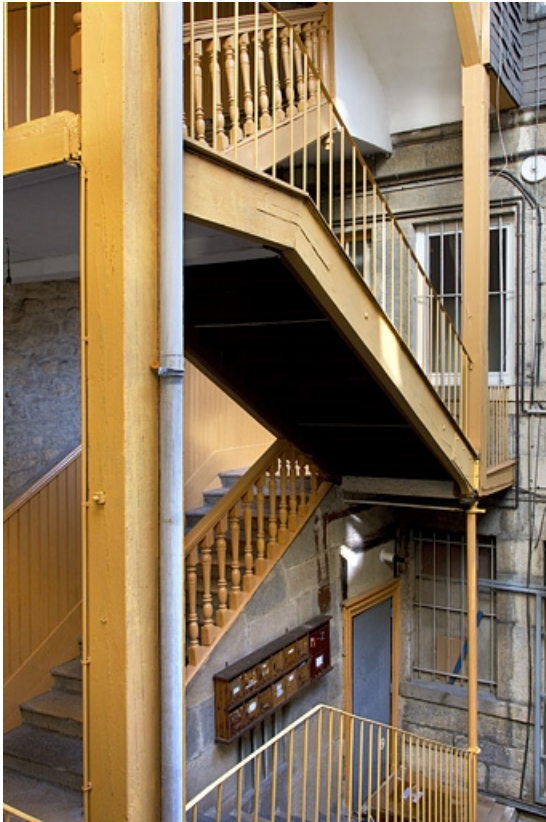
**Vue de l'escalier à cage ouverte depuis la deuxième volée.**

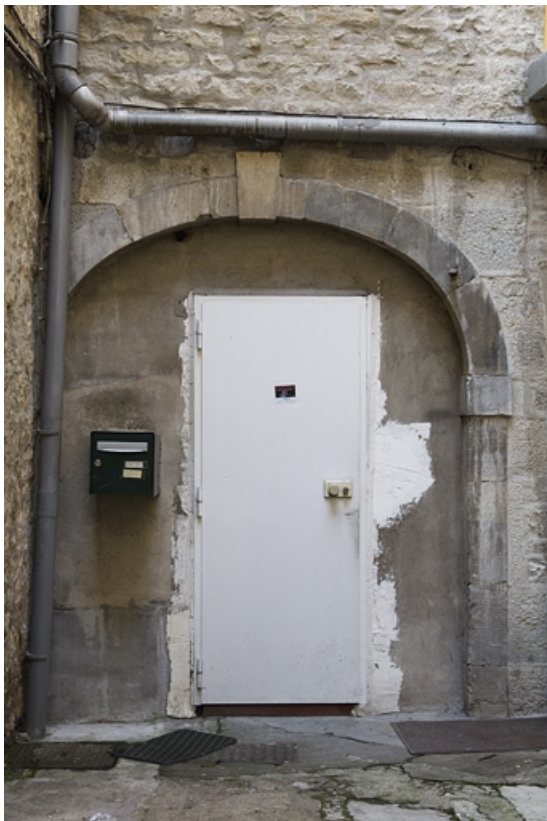
**Logis secondaire, façade sur cour : détail de la porte cochère murée.**

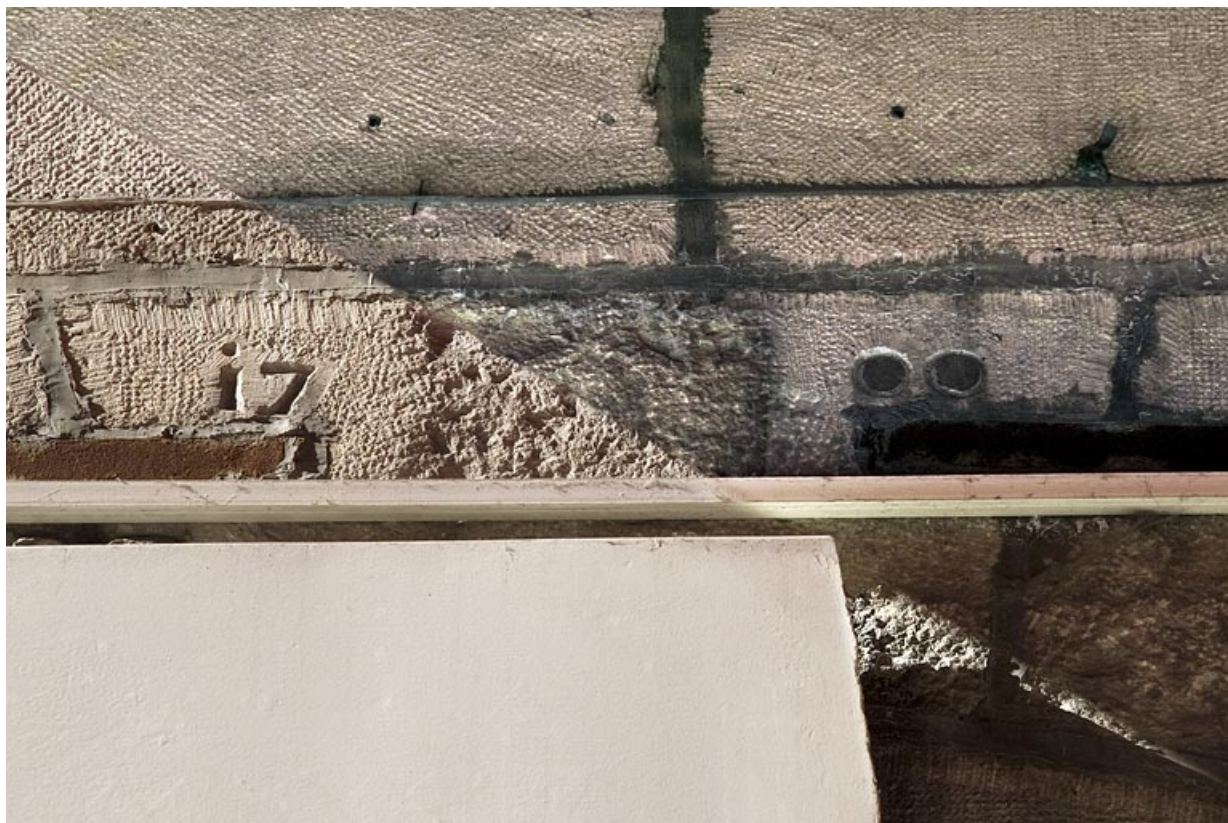
**Façade antérieure : détail du chronogramme au-dessus de l'entrée.**

**Dates** : 1700 (porte la date)
