## MAISON

Bourgogne-Franche-Comté, Doubs  
Besançon  
îlot Proudhon - 15 rue Bersot

Dossier IA25000598 réalisé en 1996 revu en  
2009

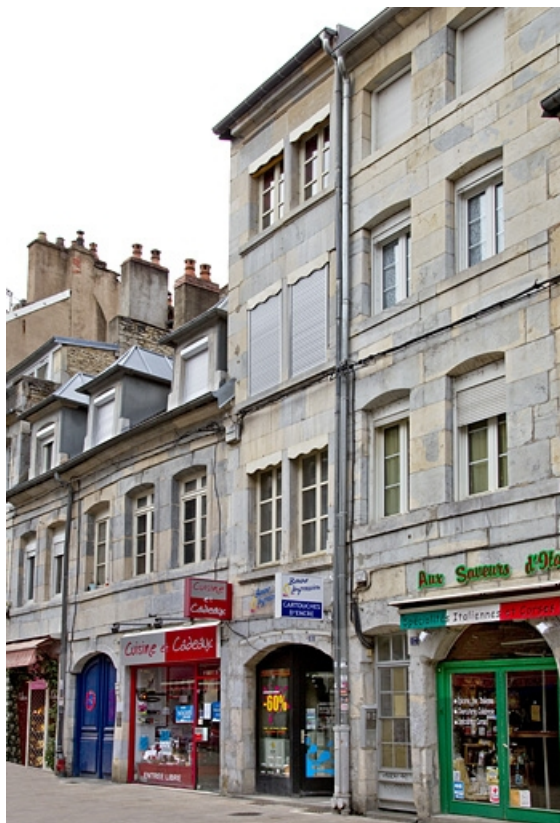
N° de l'illustration : 20122500359NUC2A

**Vue d'ensemble du logis sur rue de trois quart droit.**

La façade antérieure du logis principal, à trois étages, a été entièrement refaite au 19e siècle (ainsi que l'escalier à cage ouverte sur cour) en la surélevant probablement d'un ou deux étages, comme la façade postérieure de même hauteur qui conserve dans les parties basses quelques éléments du 18e siècle. Le logis secondaire possède une façade antérieure en pan de bois enduit indatable, l'autre ayant été refaite au 19e siècle.

Construits sur un parcellaire très étroit et très profond, les deux logis parallèles ne présentent que deux travées en façade, l'arc de la boutique sur rue englobant l'entrée du couloir. Pour compenser le manque d'espace, les logis sont très profonds. Le rez-de-chaussée du logis secondaire est occupé par des bûchers (et des réserves ?) : il est formé d'une cloison en bois côté couloir percée de portes pour accéder aux bûchers. Sous le logis principal se trouvent deux caves, l'une plafonnée prolongée côté rue par une petite cave voûtée en berceau.

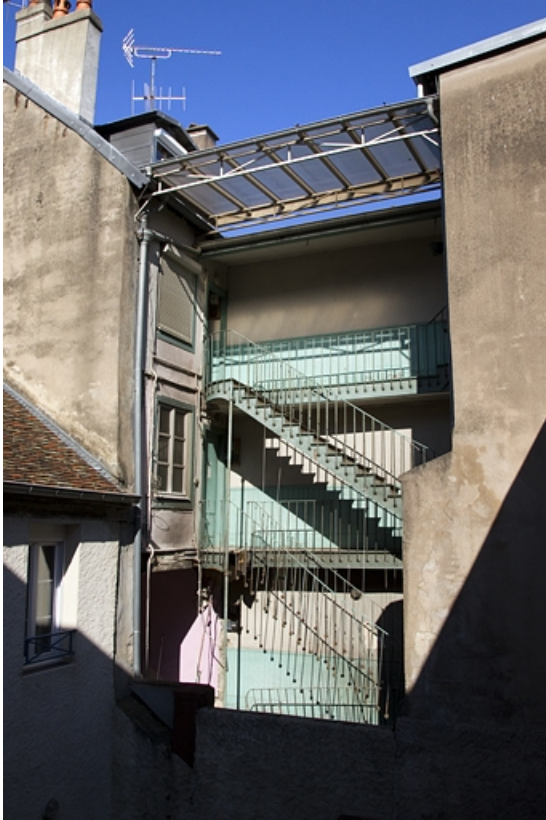
N° de l'illustration : 20122500362NUC2A

**Vue d'ensemble de l'escalier à cage ouverte depuis une maison voisine.**

**Escaliers** : escalier de distribution extérieur, escalier droit, cage ouverte en charpente

Caractéristique des maisons construites sur un parcellaire étroit sur rue avec des logis parallèles, double en profondeur, le rejet de l'escalier à l'extérieur, des bûchers occupant le rez-de-chaussée peu éclairé du logis secondaire.

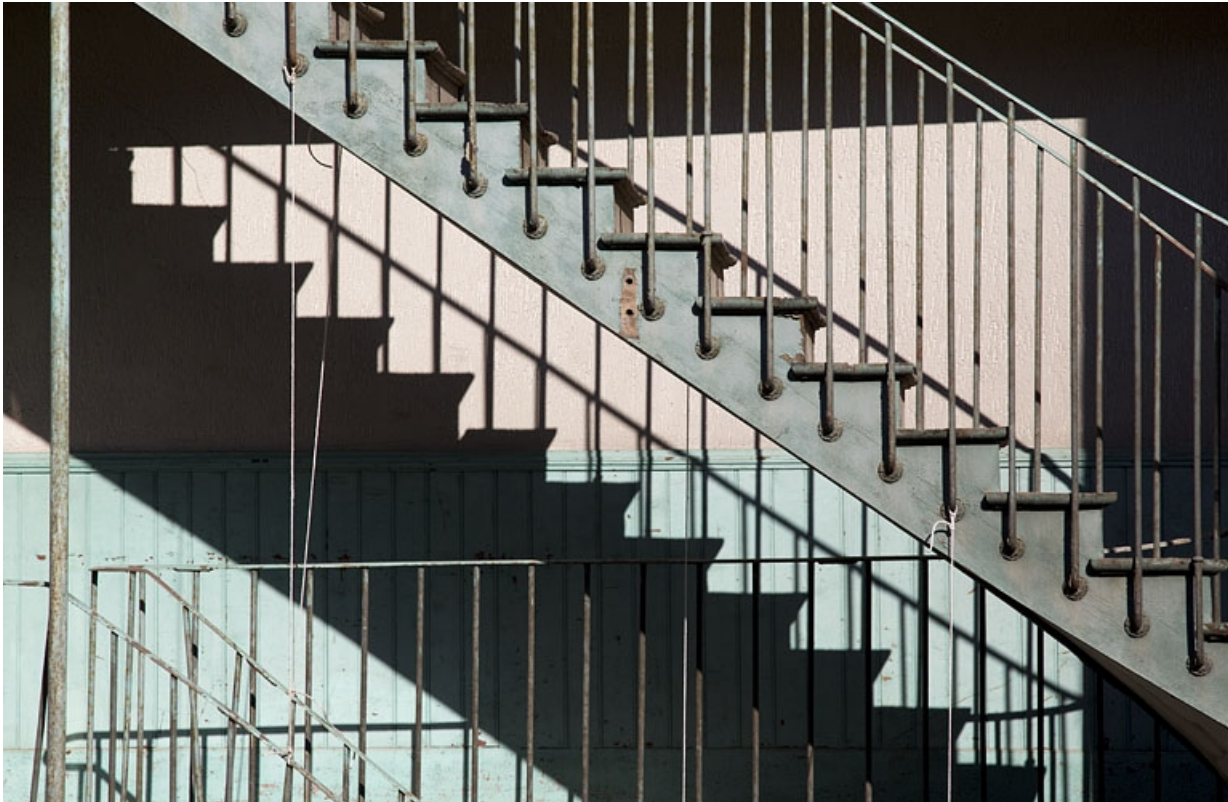
N° de l'illustration : 20122500361NUC2A

**Détail de la rampe de l'escalier à cage ouverte depuis une maison voisine.**
