## HÔTEL MARESCHAL

Bourgogne-Franche-Comté, Doubs  
Besançon  
îlot Porte Rivotte - 19 rue Rivotte

Dossier IA25000617 réalisé en 1996 revu en  
2009

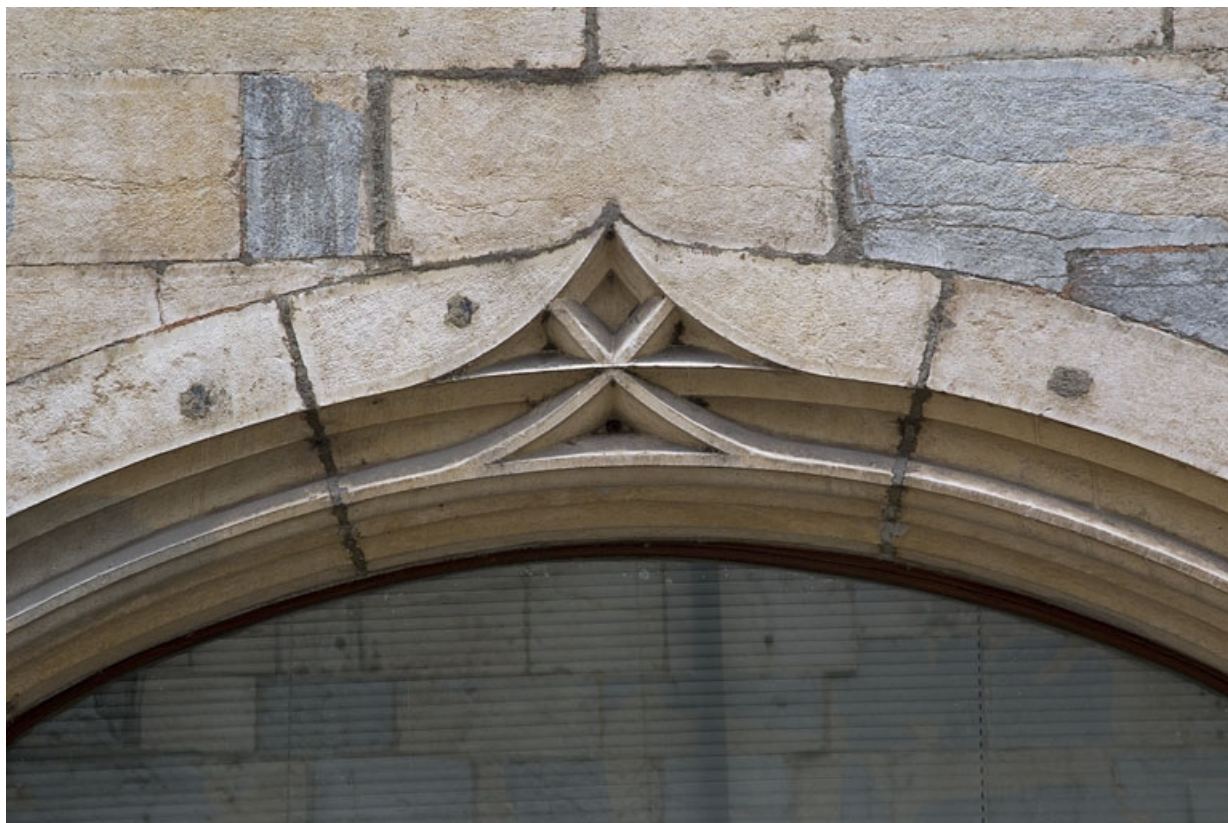
**Façade antérieure : détail de l'arc en accolade de l'ancienne arcade boutiquière.**

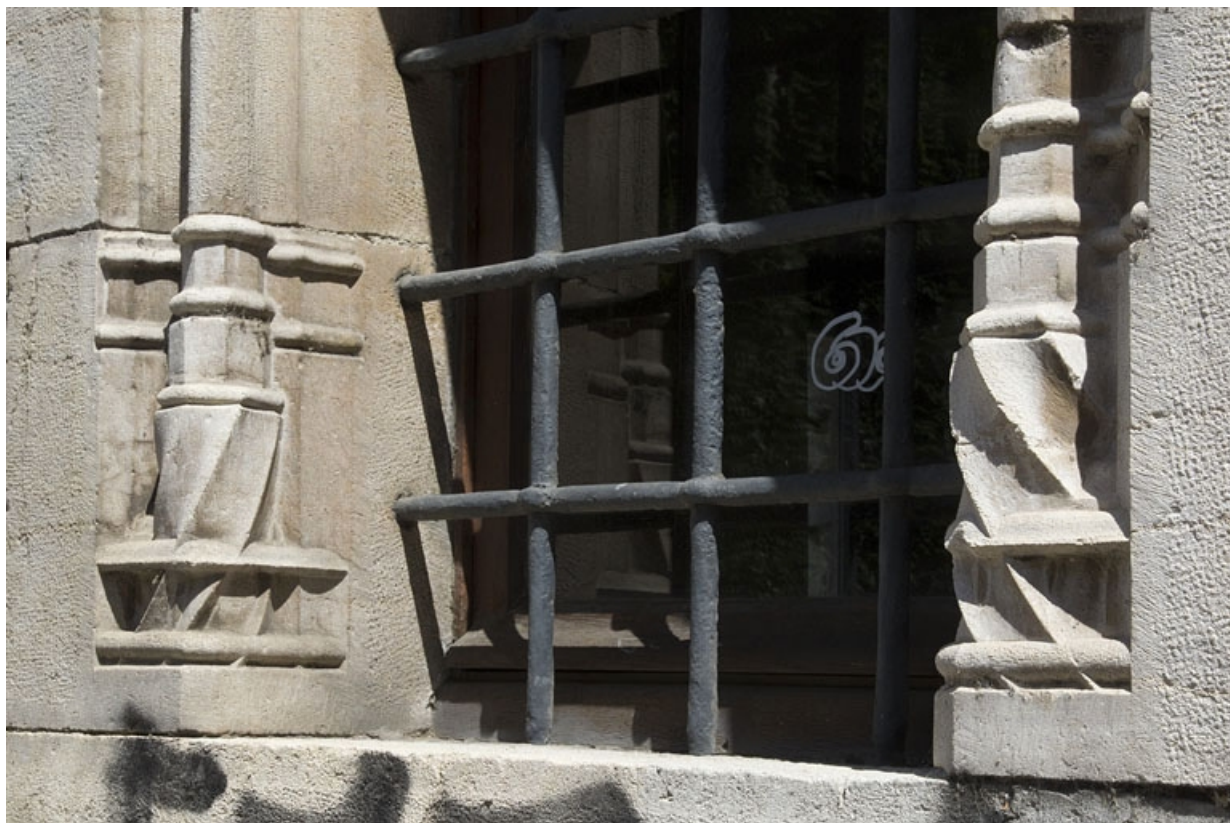
**Façade antérieure, fenêtre au-dessus de l'entrée de cave : détail des bases prismatiques.**

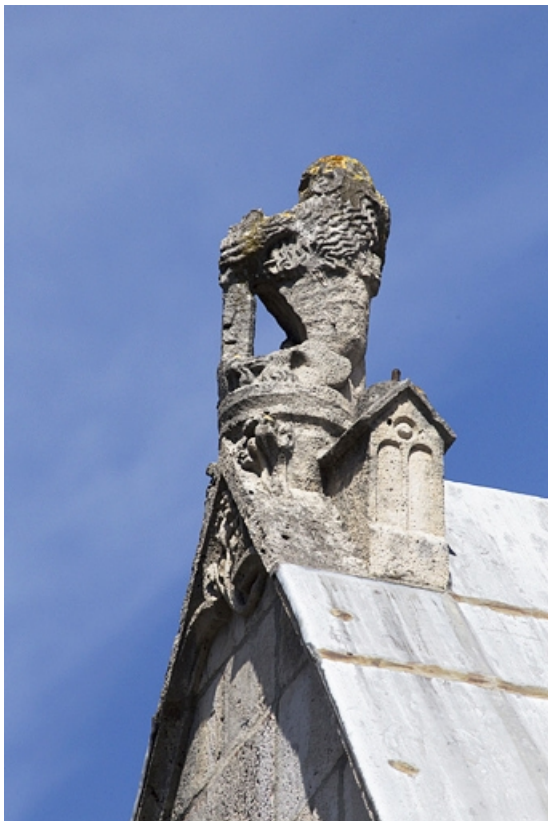
**Façade antérieure, lucarne : détail de la sculpture ornant le pignon, de profil.**

La lucarne donnant sur la rue Rivotte est décorée d'une gargouille en forme de tête de lion, d'une fleur dans le pignon, d'une tête d'ange et d'une tête d'homme dans les deux accolades ; la petite fenêtre du premier étage est coiffée d'un bandeau recourbé aux extrémités où se trouvent deux têtes d'animaux fantastiques.

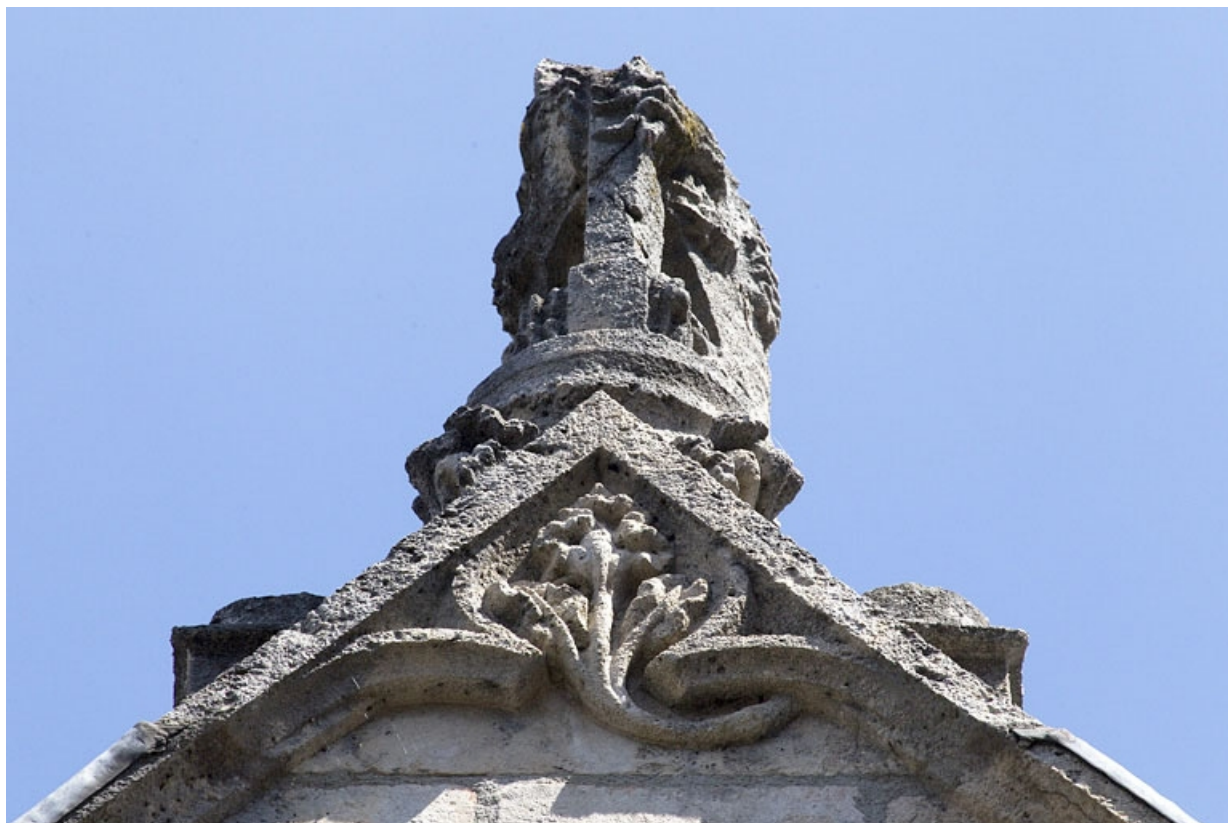
**Façade antérieure, lucarne : détail de la sculpture ornant la pignon, de face.**

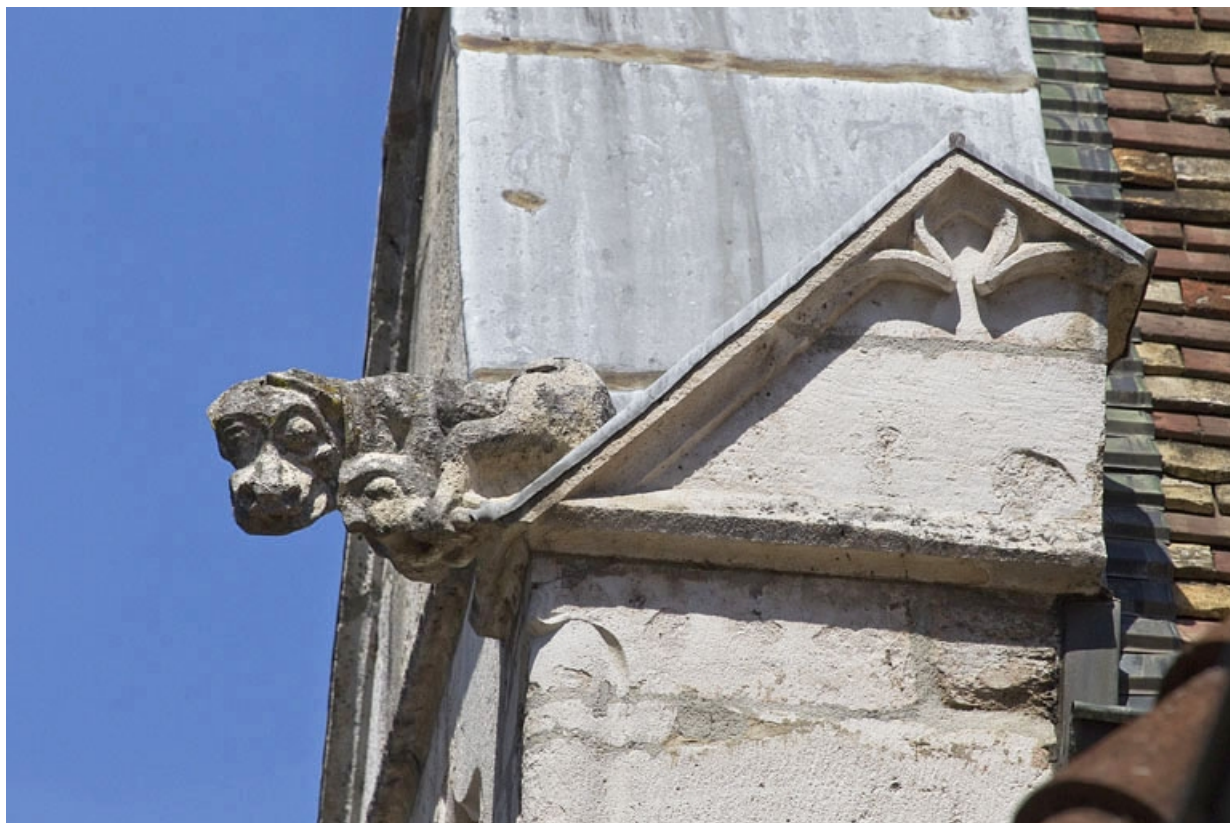
**Façade antérieure, lucarne : détail d'une gargouille.**

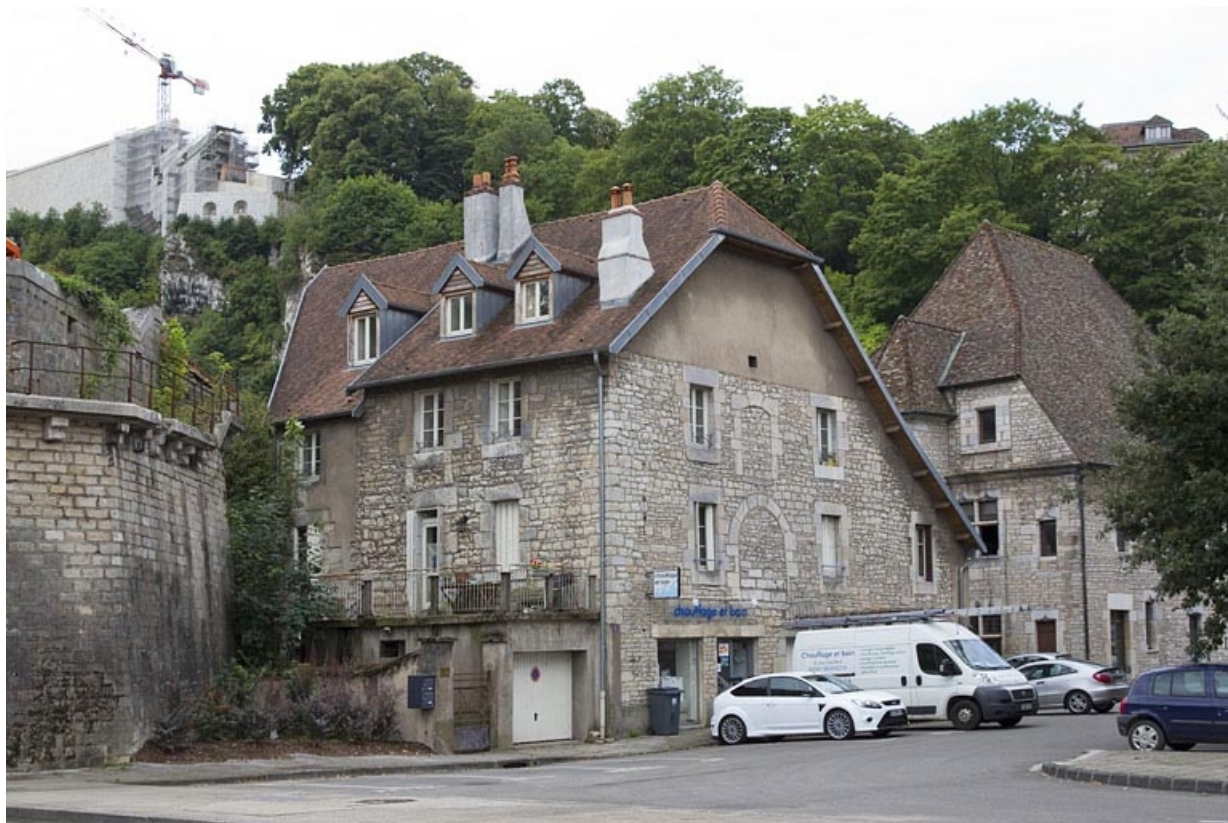
**Bâtiment des remises et écuries : vue d'ensemble, de trois quarts gauche.**

L'hôtel, à un étage carré et un de comble, est bâti sur un sous-sol voûté en berceau. Il possède une façade principale en pierre de taille et le reste en moellon ou enduit. Les dépendances (anciennes écuries et remises), en moellon, possèdent sur la façade principale deux grandes baies en plein cintre superposées murées, correspondant vraisemblablement aux anciens greniers à foin.

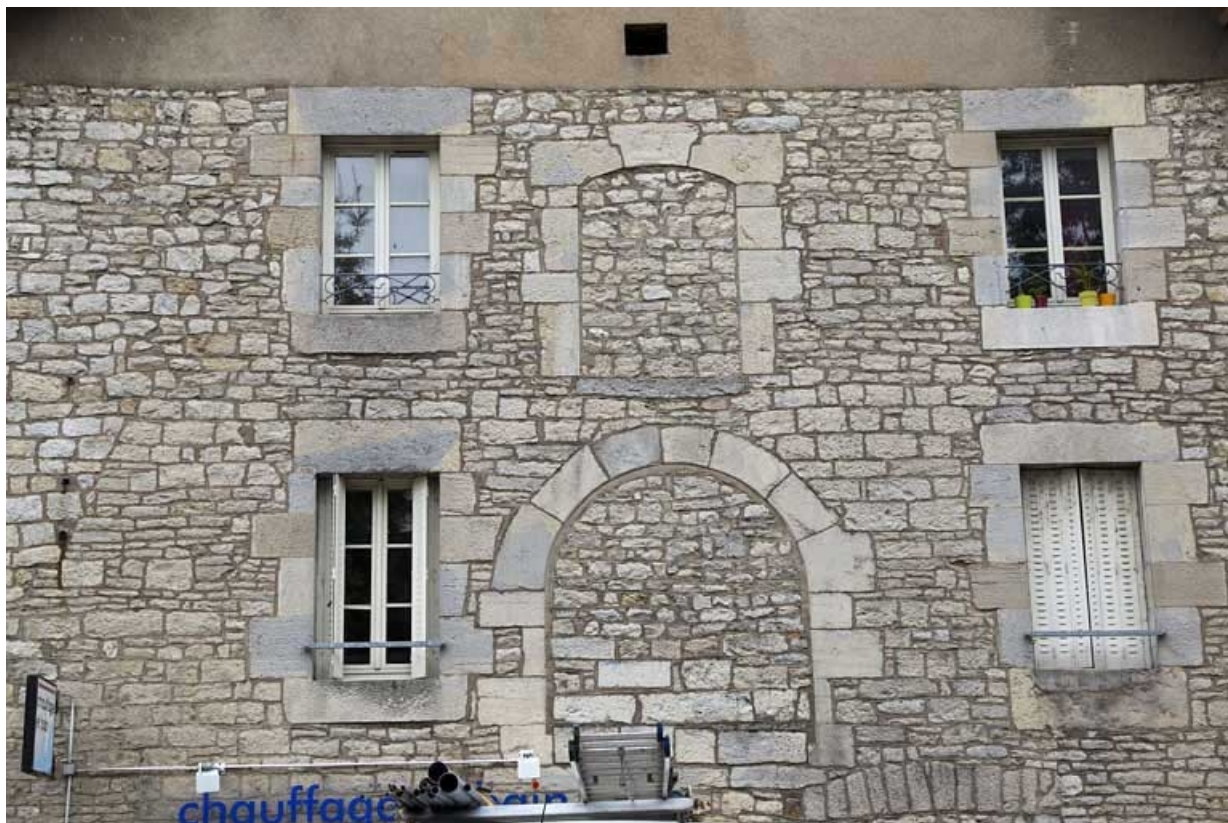
**Bâtiment des remises et écuries : détail de la façade antérieure.**

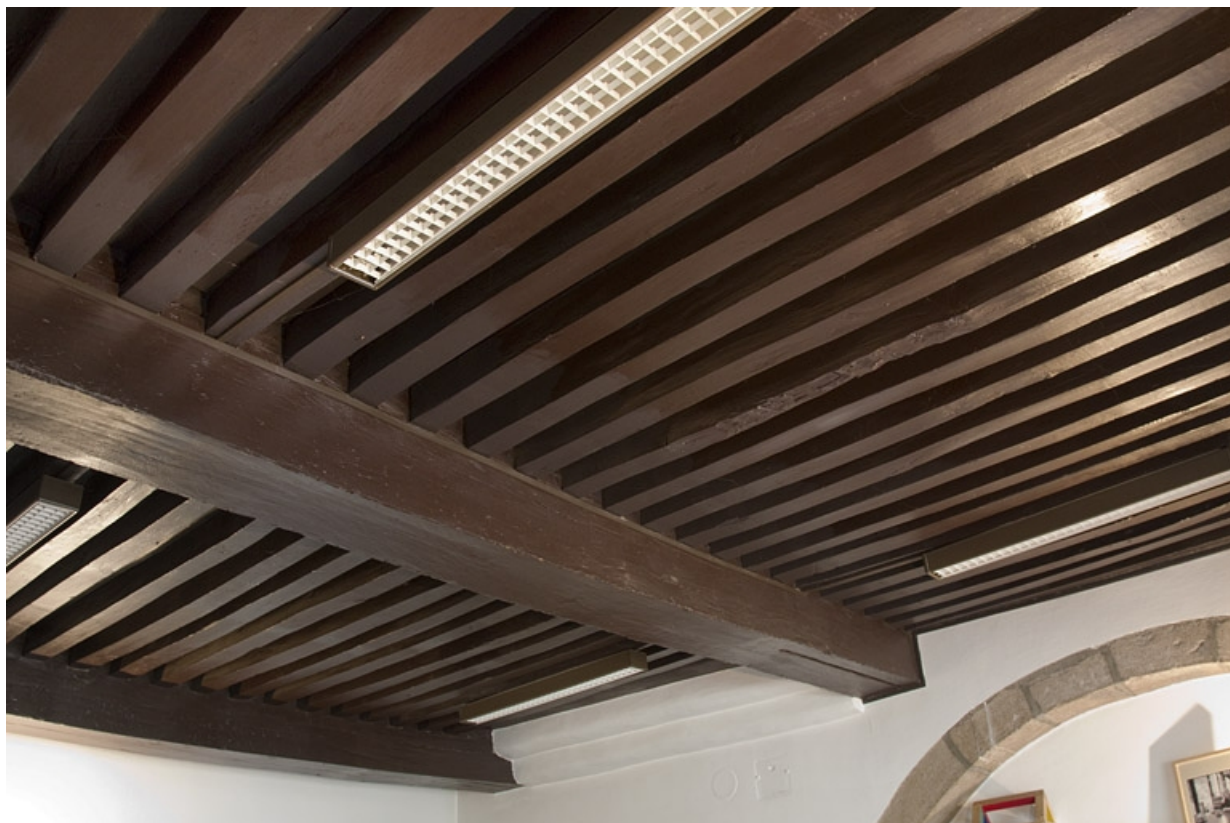
**Intérieur, rez-de-chaussée : détail d'un plafond à la française.**

Malgré des transformations, l'hôtel conserve encore une façade principale du début du 16e siècle et un ensemble de plafonds à la française couvrant le rez-de-chaussée et l'étage.
