## MAISON

Bourgogne-Franche-Comté, Doubs  
Besançon  
îlot Lorraine - 47 rue Bersot

Dossier IA25000628 réalisé en 1996 revu en 2009

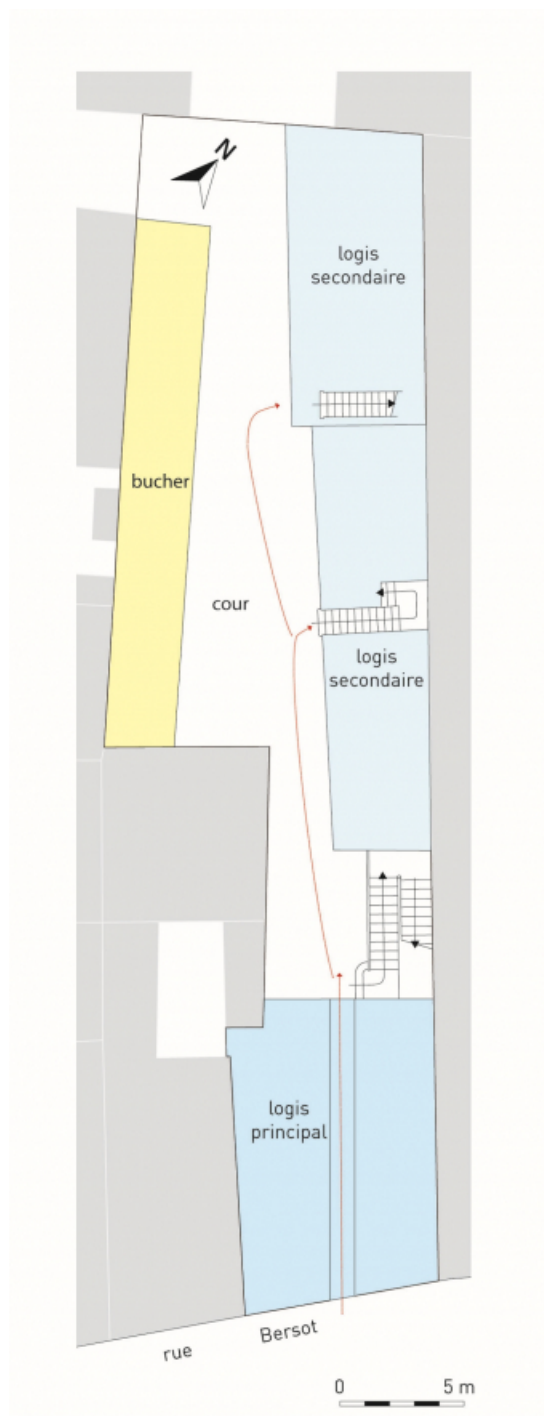
**Disposition du bâti et des escaliers à l'intérieur du fonds.**

La maison est constituée d'un logis principal sur rue et de deux logis secondaires accolés situés le long de la limite droite de la parcelle. Elle est distribuée par un couloir en position centrale, et un escalier à cage ouverte situé entre les deux premiers logis. Le logis principal, bâti sur deux caves plafonnées, est à un étage carré et un de comble. Le premier logis secondaire, bâti sur une cave voûtée en berceau, est à deux étages carrés, le deuxième logis secondaire possédant trois étages carrés. L'édifice est en pierre de taille, sauf la façade postérieure du logis principal et le deuxième logis secondaire en moellon. Le long de la limite parcellaire gauche se trouvent des bûchers à claire-voie de bois.

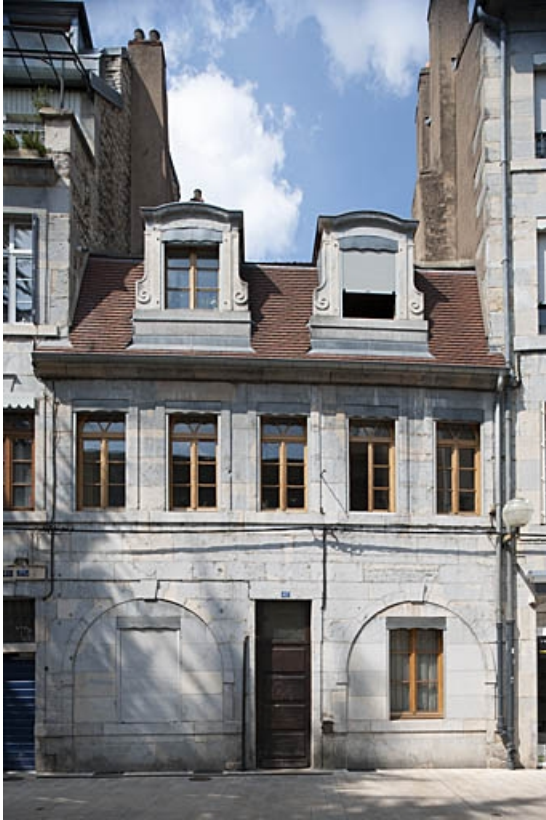
**Façade antérieure : vue d'ensemble de face.**

La maison a été construite dans la 1ère moitié du 18e siècle. Elle comprenait, en rez-de-chaussée sur rue, deux arcades boutiquières de part et d'autre du couloir central qui ont été murées à une époque indéterminée. Le deuxième logis secondaire, à un étage carré d'origine, a été surélevé, probablement au 19e siècle, de deux étages carrés avec de la pierre de taille, puis du pan de bois enduit.

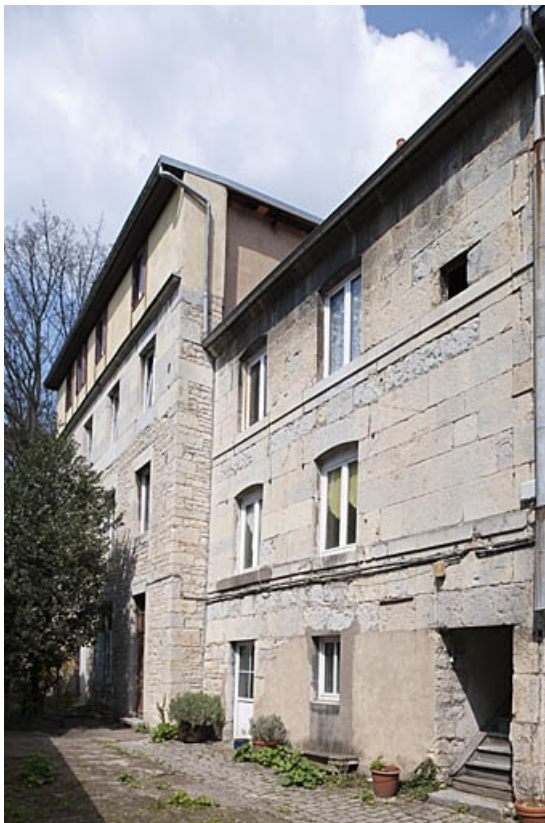
**Logis secondaires : vue d'ensemble de trois quarts droit.**

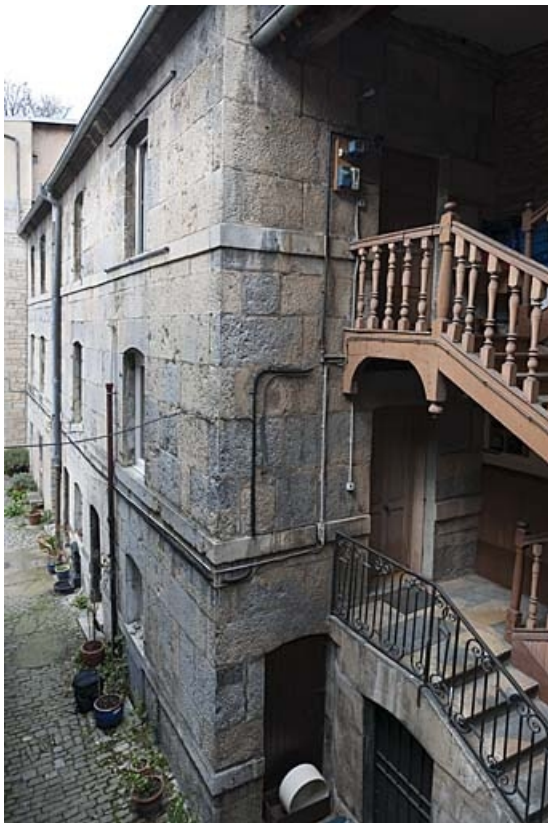
**Vue d'ensemble de l'escalier à cage ouverte et du premier logis secondaire de trois quarts droit.**

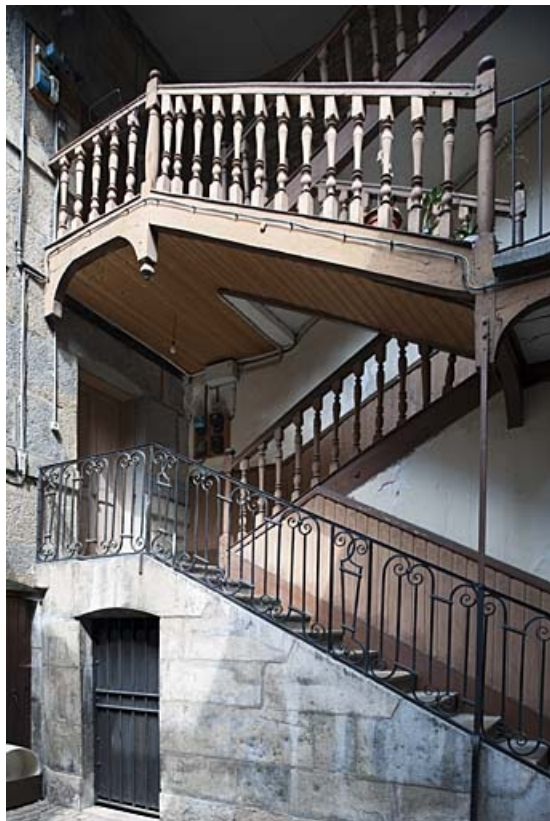
**Vue d'ensemble de l'escalier à cage ouverte de trois quarts droit.**

**Escaliers** : escalier de distribution extérieur, escalier tournant à retours sans jour, en maçonnerie en charpente; escalier dans-oeuvre, escalier tournant à retours sans jour, en charpente

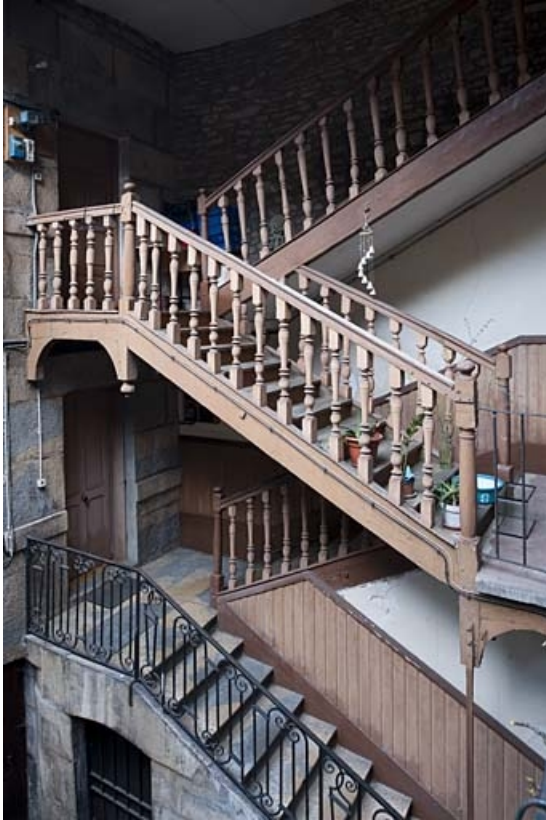
**Détail de l'escalier à cage ouverte de trois quarts droit.**

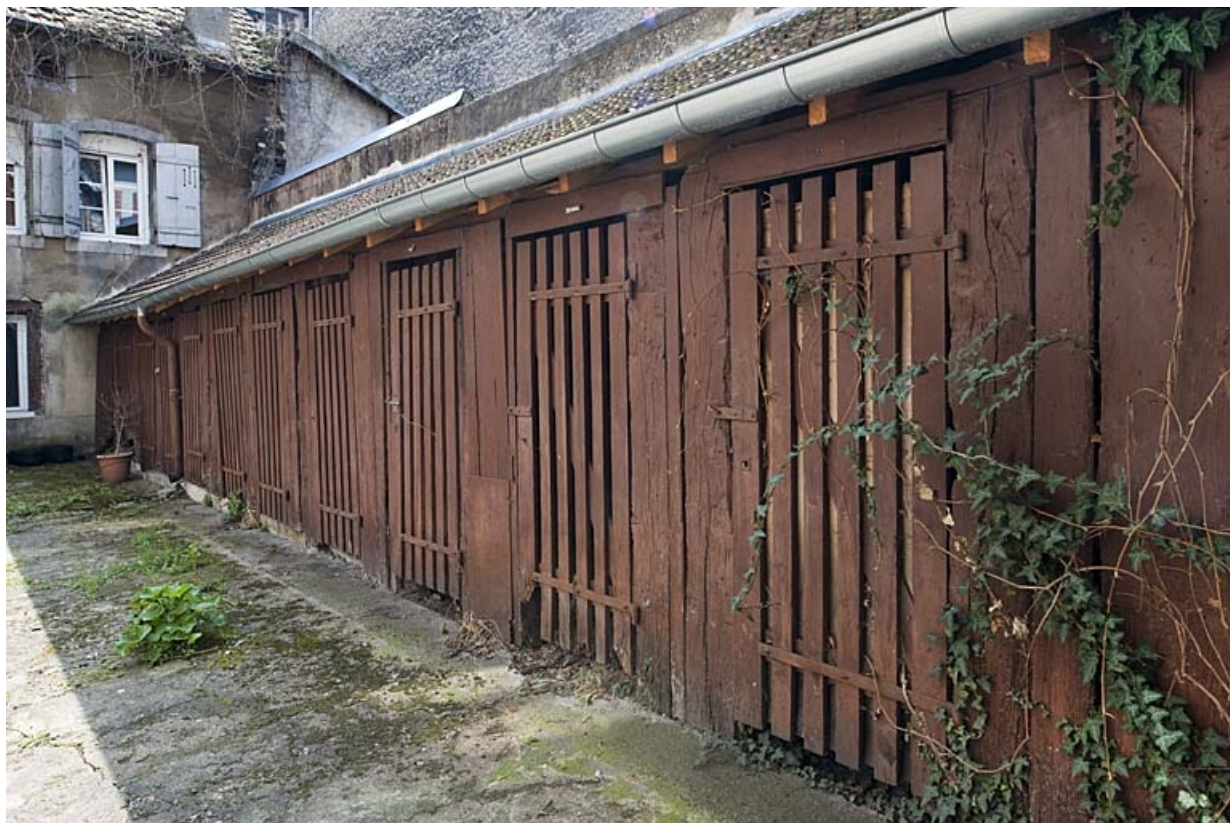
**Vue d'ensemble des bûchers de trois quarts droit.**

La maison, de la 1<sup>e</sup> moitié du 18<sup>e</sup> siècle, avec ses deux logis secondaires accolés perpendiculaires au logis principal, offre une composition d'ensemble plutôt utilisée dans les hôtels de la même période. A noter la conservation, dans la cour, d'un ensemble de bûchers.
