## FROMAGERIE DES MONTS DE JOUX

Bourgogne-Franche-Comté, Doubs  
Charquemont  
6 rue Pierre Mendès-France

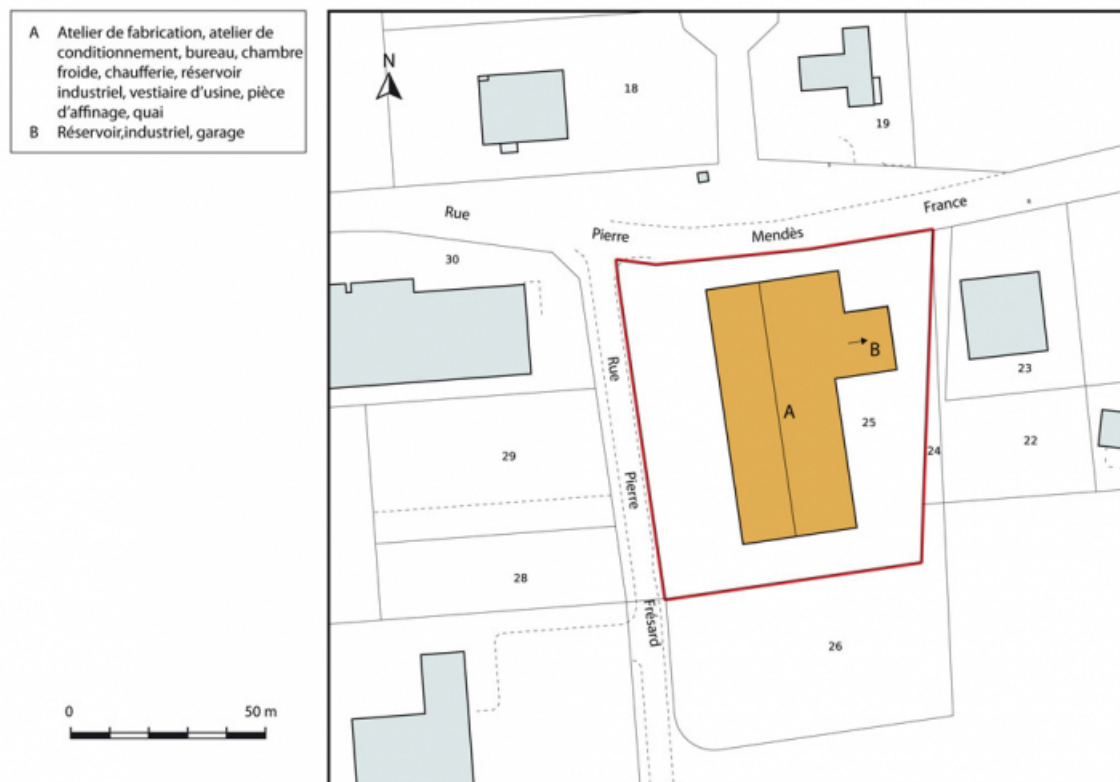
**Plan-masse et de situation. Extrait du plan cadastral, 2015, section AN.**
