## FERME ET ATELIER DE PIERRES POUR L'HORLOGERIE DE LA SOCIÉTÉ BROSSARD FRÈRES

Bourgogne-Franche-Comté, Doubs  
Charquemont  
19 rue de l' Eglise

Dossier IA25001293 réalisé en  
2014

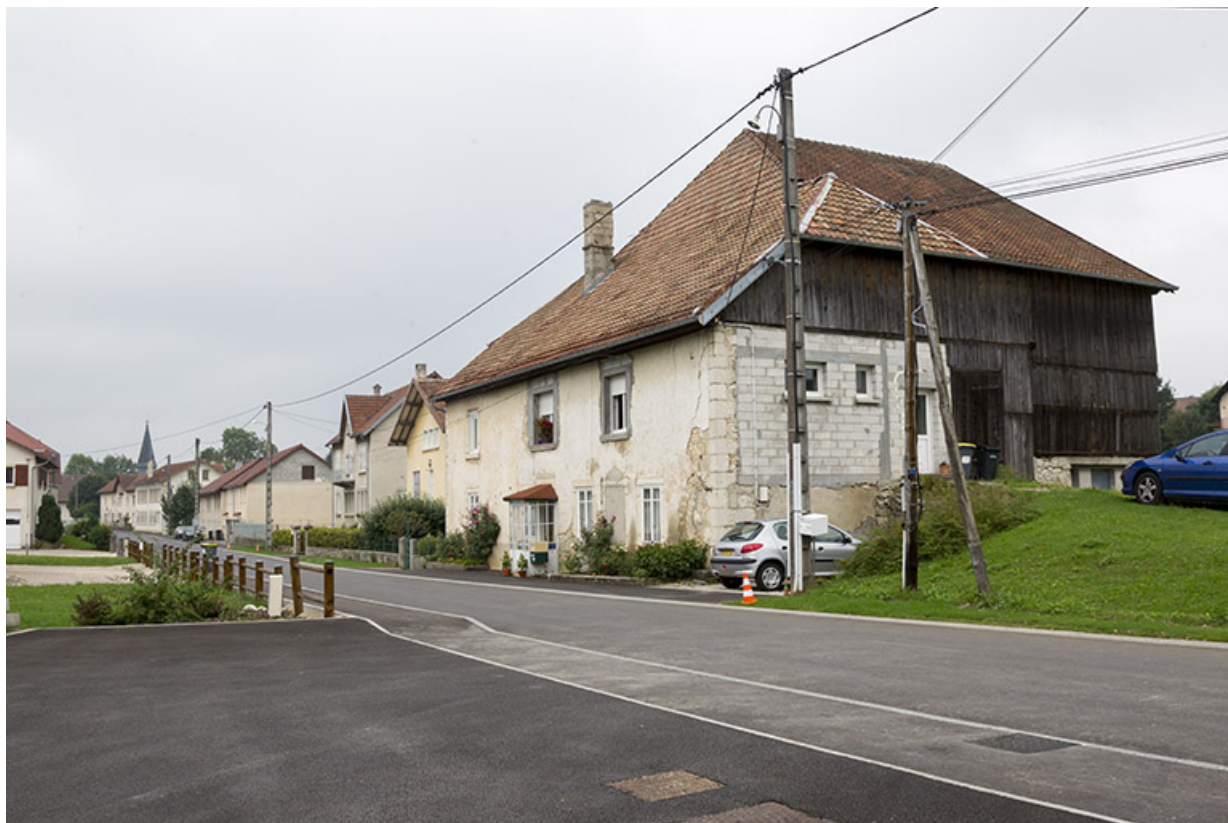
N° de l'illustration : 20122502260NUC2A

**Vue d'ensemble, depuis l'est (façades antérieure et latérale droite).**

La ferme se compose d'un corps d'habitation parallèle à la rue prolongé vers l'arrière (au nord) par un second corps accolé abritant le fenil. Les deux sont réunis sous un même toit à longs pans, à couverture de tuiles mécaniques, avec demi-croupes (à l'ouest et à l'est) sur le premier, pignon couvert au nord pour le second. Le premier corps a des murs de moellons calcaires enduits, avec essentage de planches récent sur le pignon ouest ; il comporte un sous-sol, un étage carré et un étage en surcroît, desservis par un escalier dans-oeuvre. Le second a des moellons au rez-de-chaussée et un pan de bois essenté de planches à l'étage. Une rampe (levée de grange) donnait accès au fenil sur le mur pignon oriental.

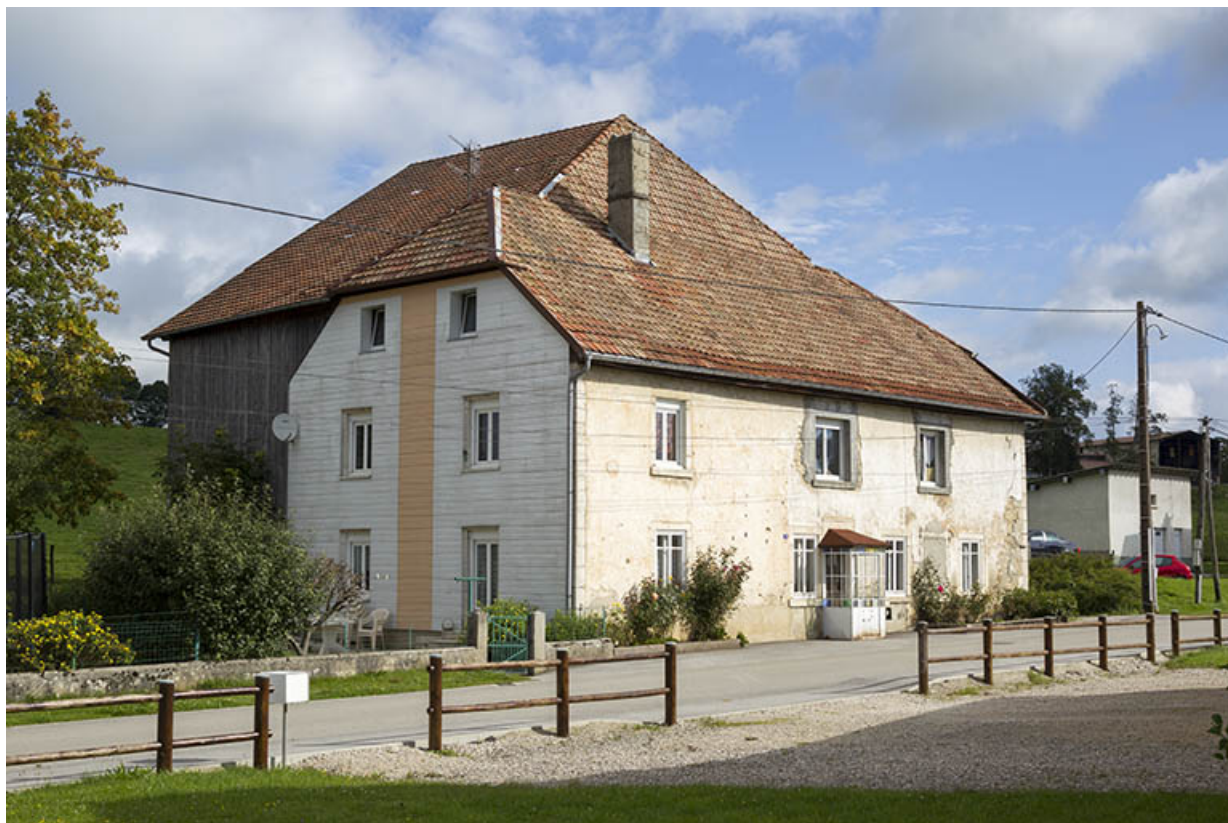
N° de l'illustration : 20142501773NUC2A

**Façades antérieure et latérale gauche.**

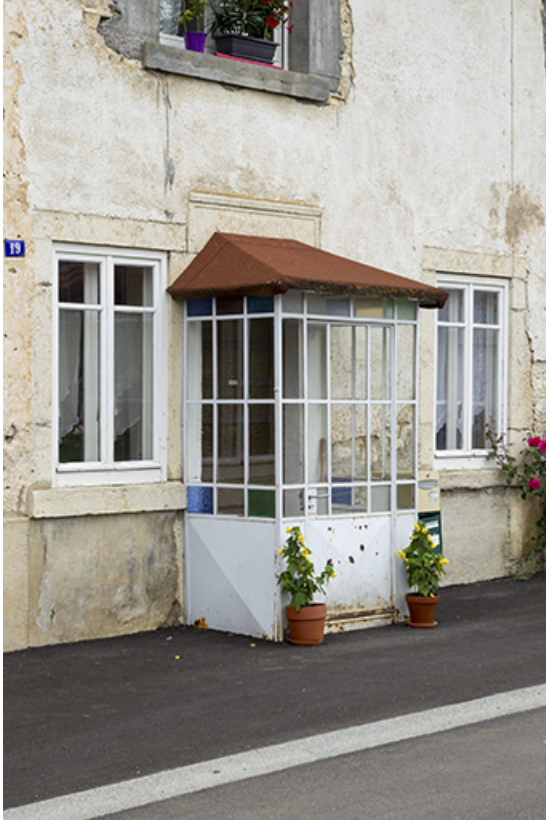
N° de l'illustration : 20122502259NUC2A

**Façade antérieure : entrée.**

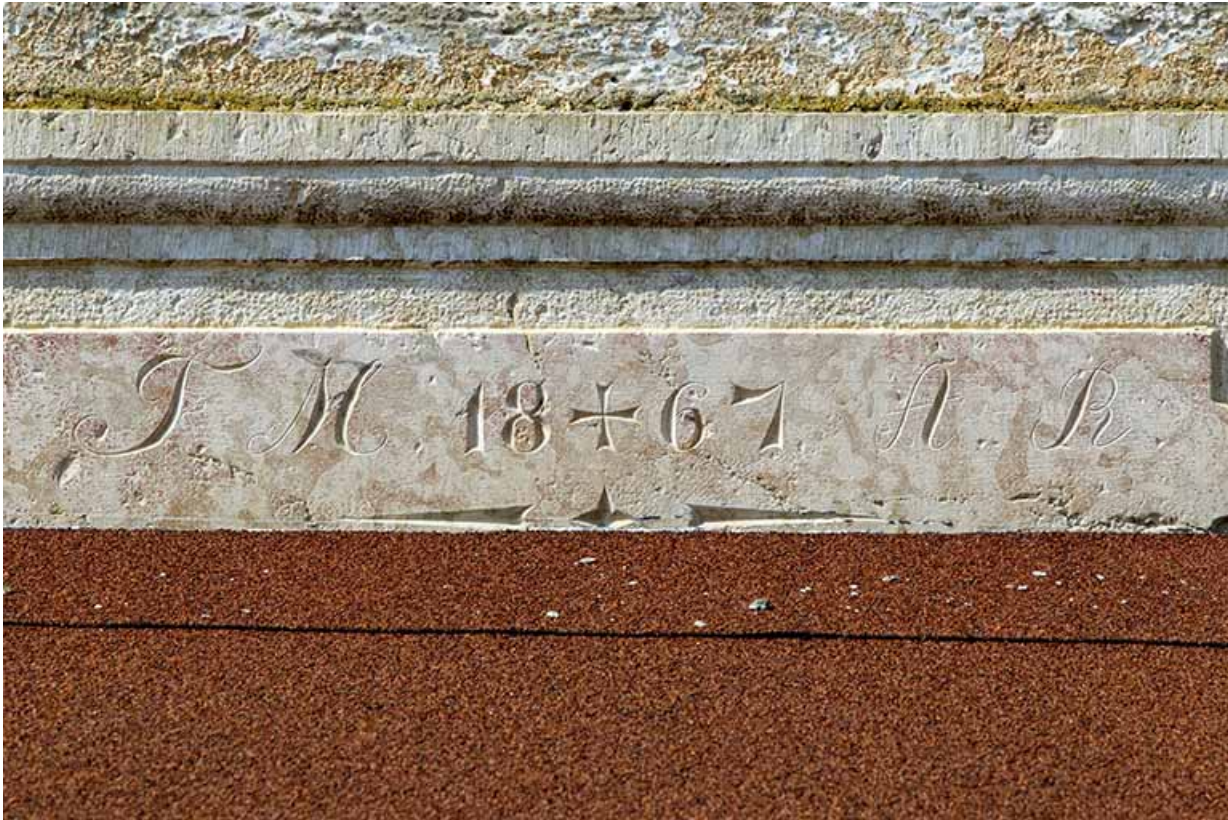
N° de l'illustration : 20142501774NUC2A

**Initiales et date portée sur le linteau de l'entrée.**

La ferme est bâtie en 1867, date portée sur le linteau de l'entrée entre les initiales JM et AR, vraisemblablement pour Jean (Jean François Abel) Mougin et Adèle (Adèle Célestine) Roussey, mariés en 1864. Elle passe vers 1914 à Victor Brossard (Louis Joseph Victor, marié en 1911 avec Clothilde Thérèse Marie Mougin), frère de Louis Brossard, un horloger installé au 17 rue de l'Eglise. Peut-être modifiée vers 1943, elle abrite au milieu du 20e siècle la fabrique de rubis pour montre des frères Brossard, les descendants de Victor (Xavier, Denis, Roland, Jean, Victor, etc.) réunis avec leurs soeurs au sein d'une Sarl (au capital de 8 000 F) créée le 15 avril 1953. Cette affaire familiale disparaît peut-être dans les années 1960 suite de la fermeture de leur client, la société Laurent Macabrey et Cie (installée au 3 rue du Chalet). La ferme est actuellement une habitation.

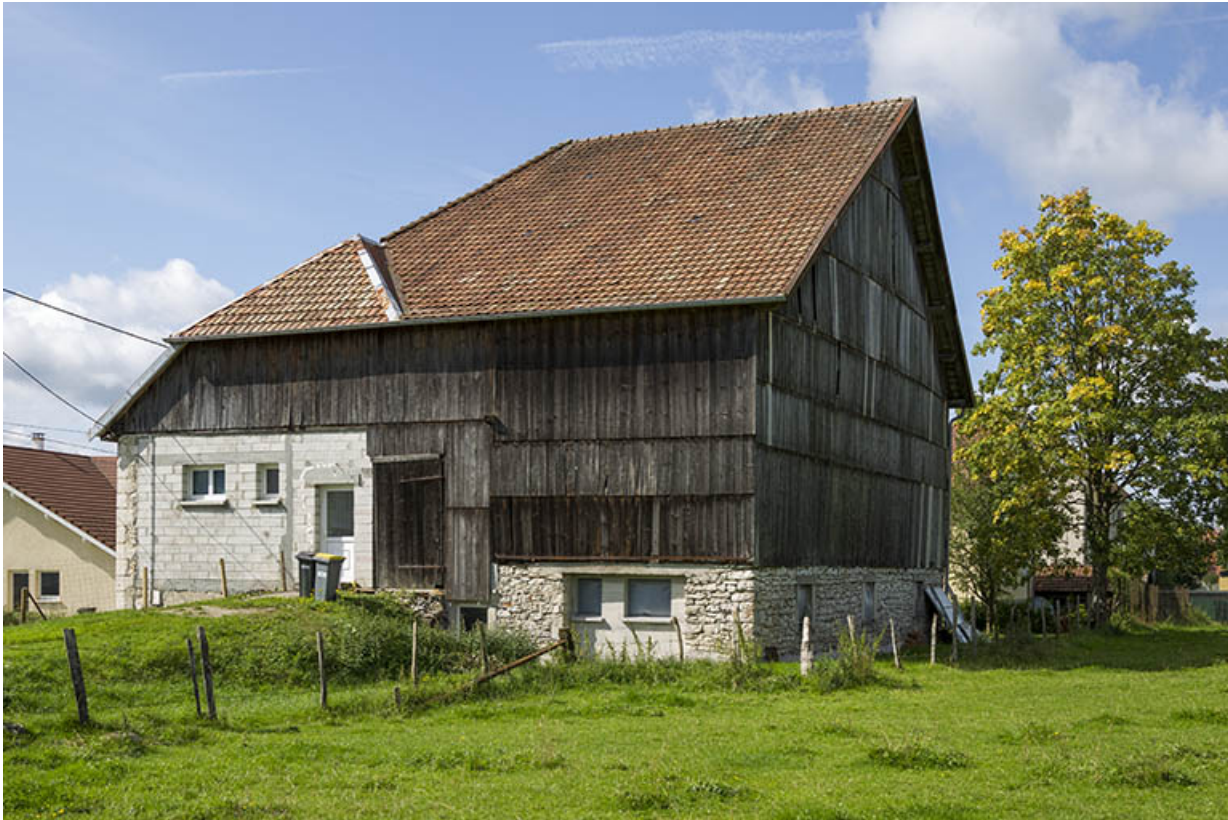
N° de l'illustration : 20142501772NUC2A

**Façades latérale droite et postérieure.**
