## MAISON ET ATELIER D'HORLOGERIE JANIN

Bourgogne-Franche-Comté, Doubs  
Charquemont  
5 rue de la Gare

Dossier IA25001305 réalisé en  
2014

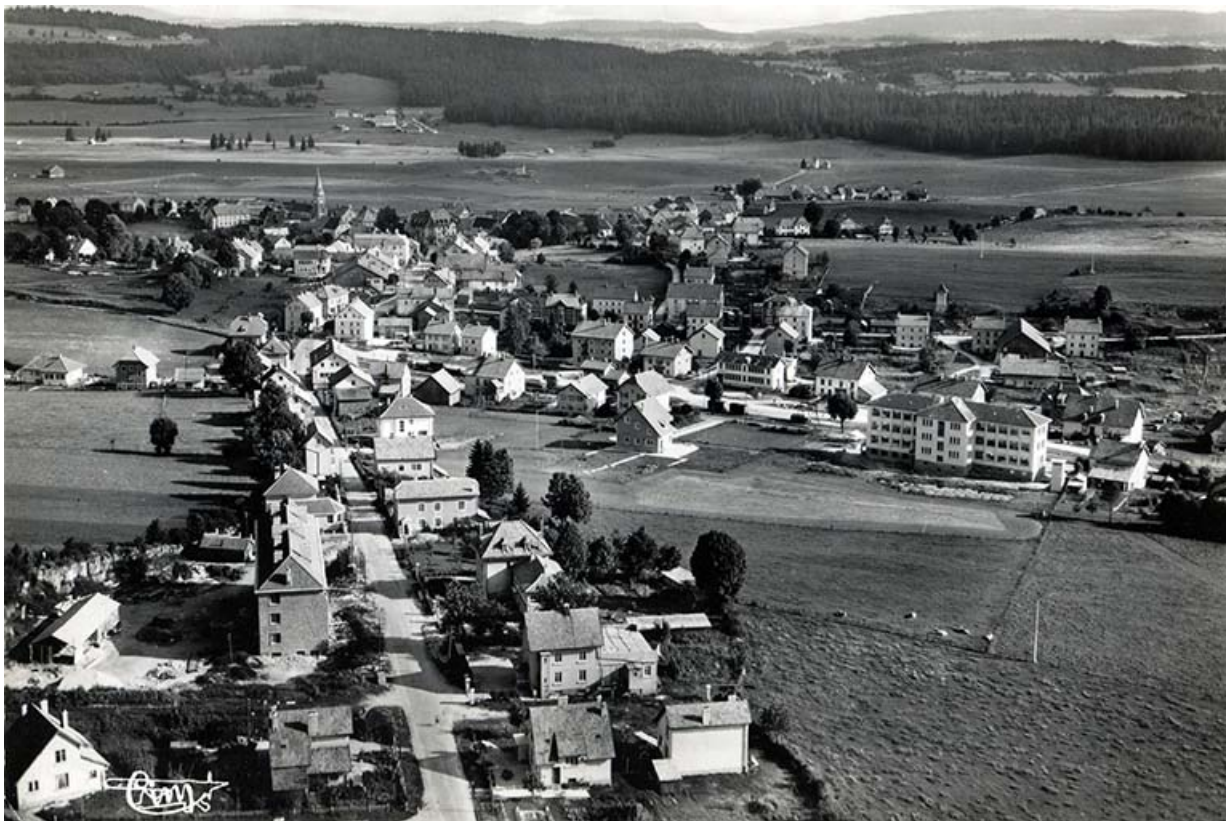
25, Charquemont, 18 rue de Besançon

**Charquemont (Doubs). 11058 - Vue générale aérienne, entre 1951 et 1958. La maison se trouve entre l'usine Rubis-Précis et le transformateur, à gauche de la scierie.**

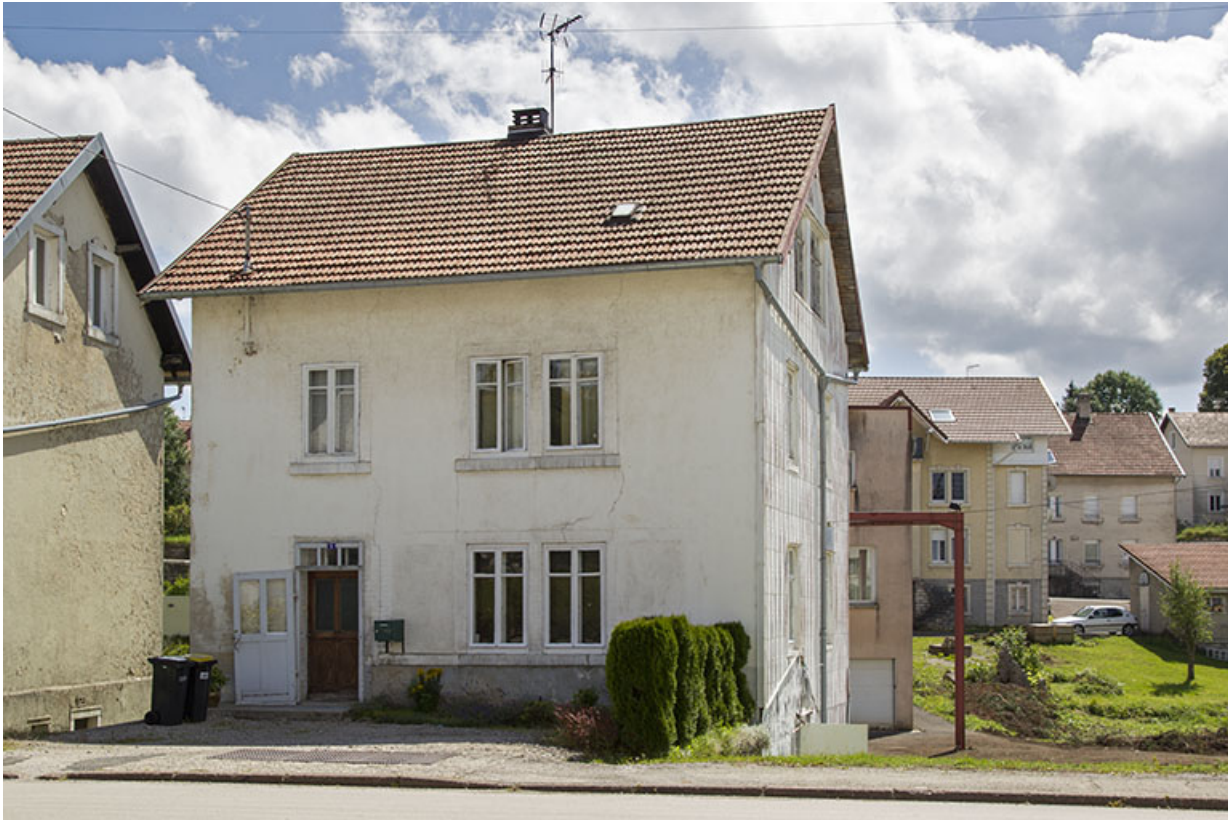
25, Charquemont, 5 rue de la Gare

**Façade antérieure, de trois quarts droite.**

La maison a des murs en moellons calcaires enduits, celui à l'ouest protégé par un essentage de tôle, et un toit à longs pans et pignons couverts, avec couverture en tuiles mécaniques. Elle comporte un étage de soubassement, un rez-de-chaussée surélevé, un étage carré et un étage en surcroît, desservis par un escalier dans-oeuvre droit en bois. Elle est éclairée en façade au rez-de-chaussée par une baie multiple (quatre fenêtres accolées, dont deux sont bouchées), surmontée à l'étage par une baie horlogère (deux fenêtres accolées).

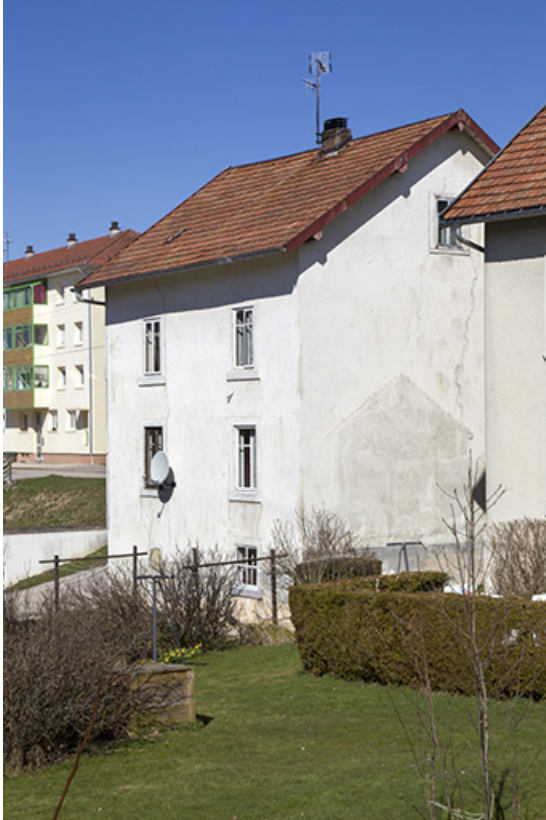
25, Charquemont, 5 rue de la Gare

**Façade postérieure, de trois quarts droite.**

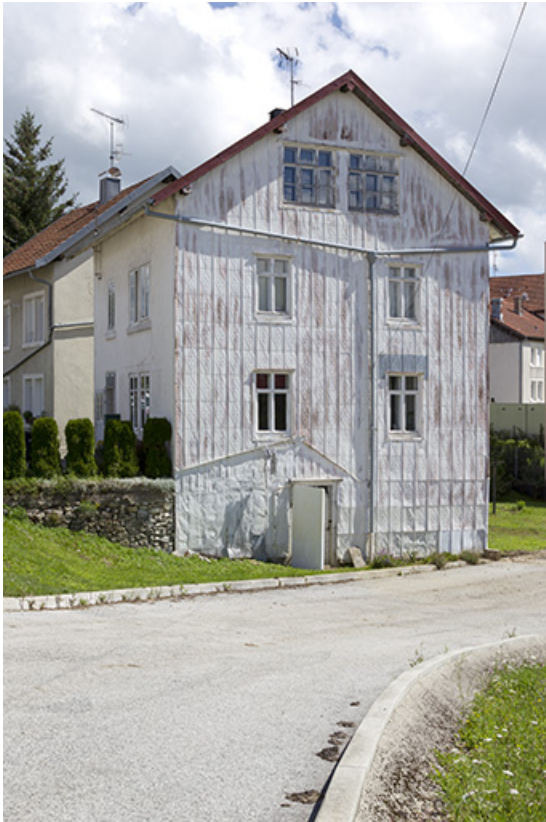
25, Charquemont, 5 rue de la Gare

**Façade latérale droite, de trois quarts gauche.**

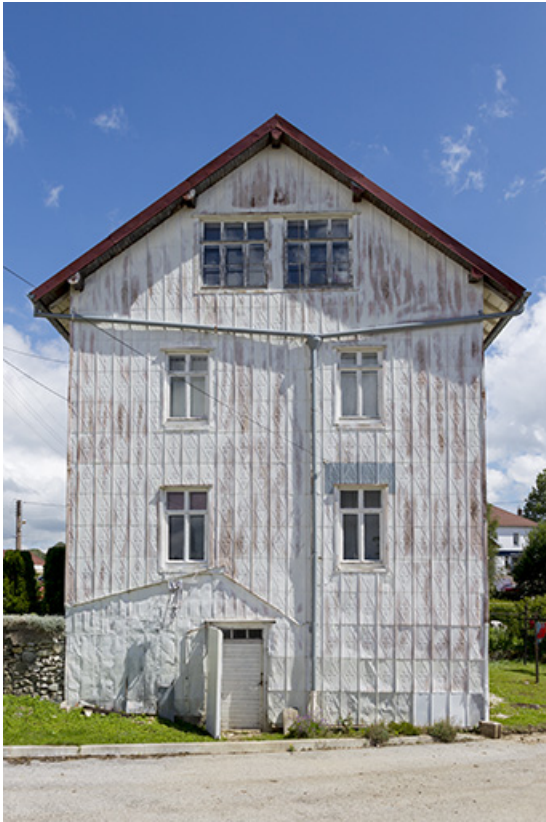
25, Charquemont, 5 rue de la Gare

**Façade latérale droite.**

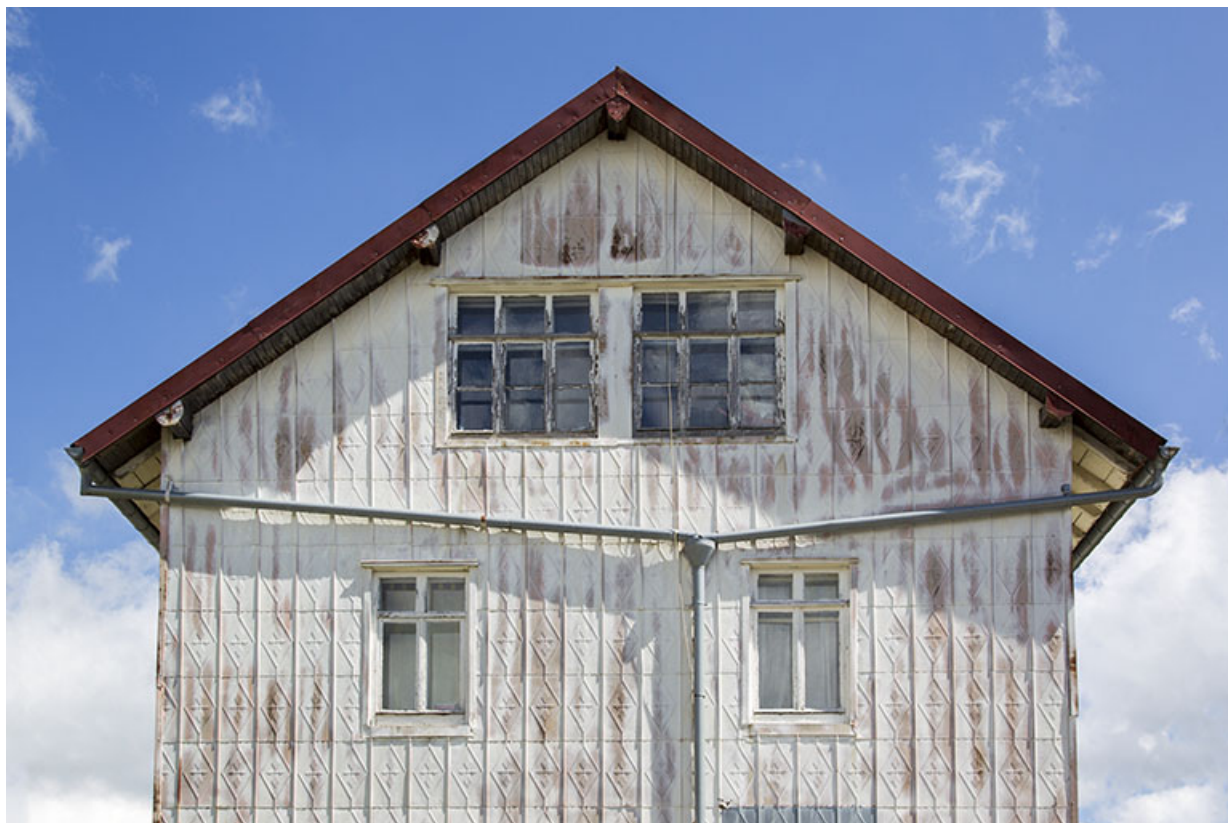
25, Charquemont, 5 rue de la Gare

**Façade latérale droite : fenêtres des niveaux supérieurs.**

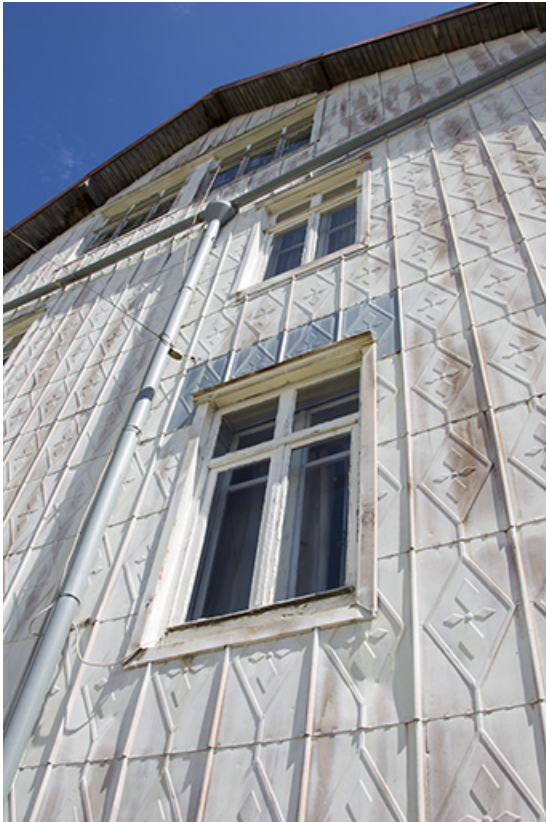
25, Charquemont, 5 rue de la Gare

**Façade latérale droite : fenêtres vues en contre-plongée.**

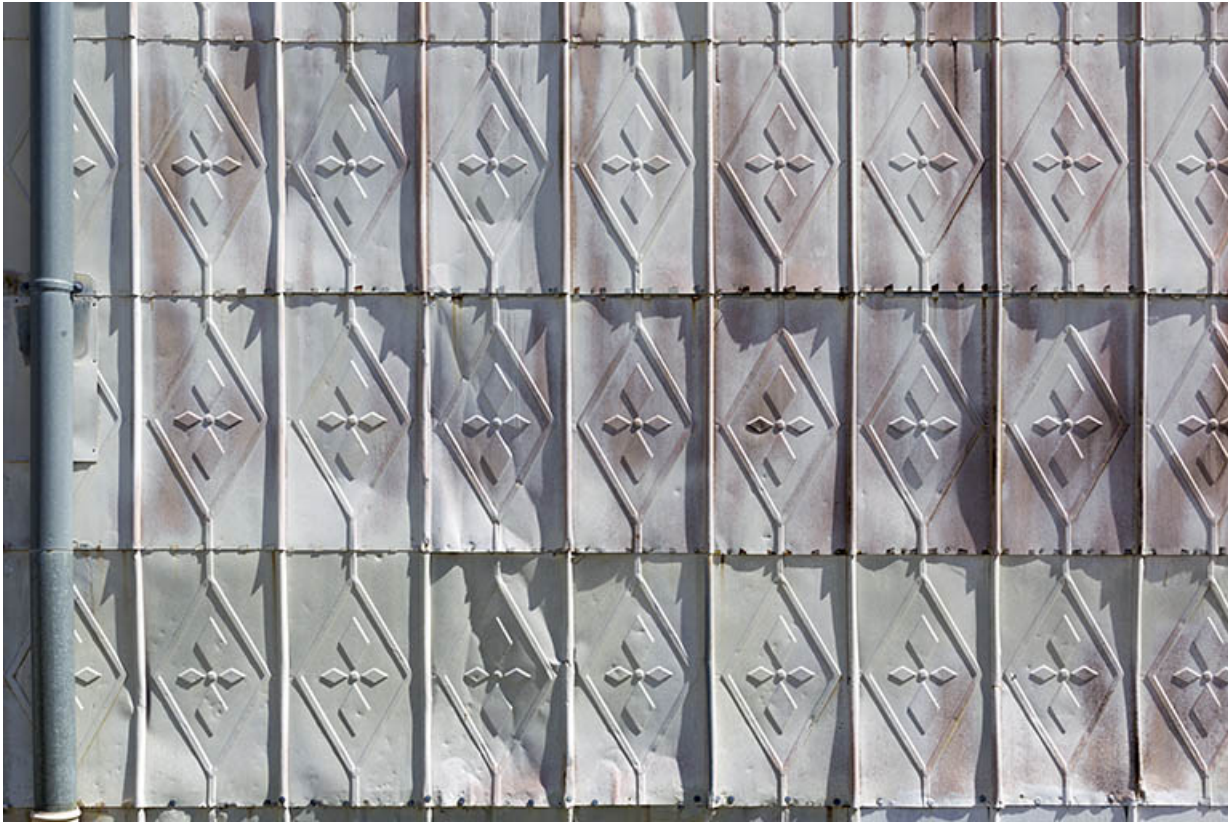
25, Charquemont, 5 rue de la Gare

**Façade latérale droite : essentage de tôle.**

**Murs** : calcaire, moellon, enduit, essentage de tôle
