## FERME ET ATELIER D'HORLOGERIE PUIS DE MENUISERIE BOURGEOIS

Bourgogne-Franche-Comté, Doubs  
Villers-le-Lac  
19 rue du Lac

Dossier IA25001544 réalisé en 2015 revu en 2016

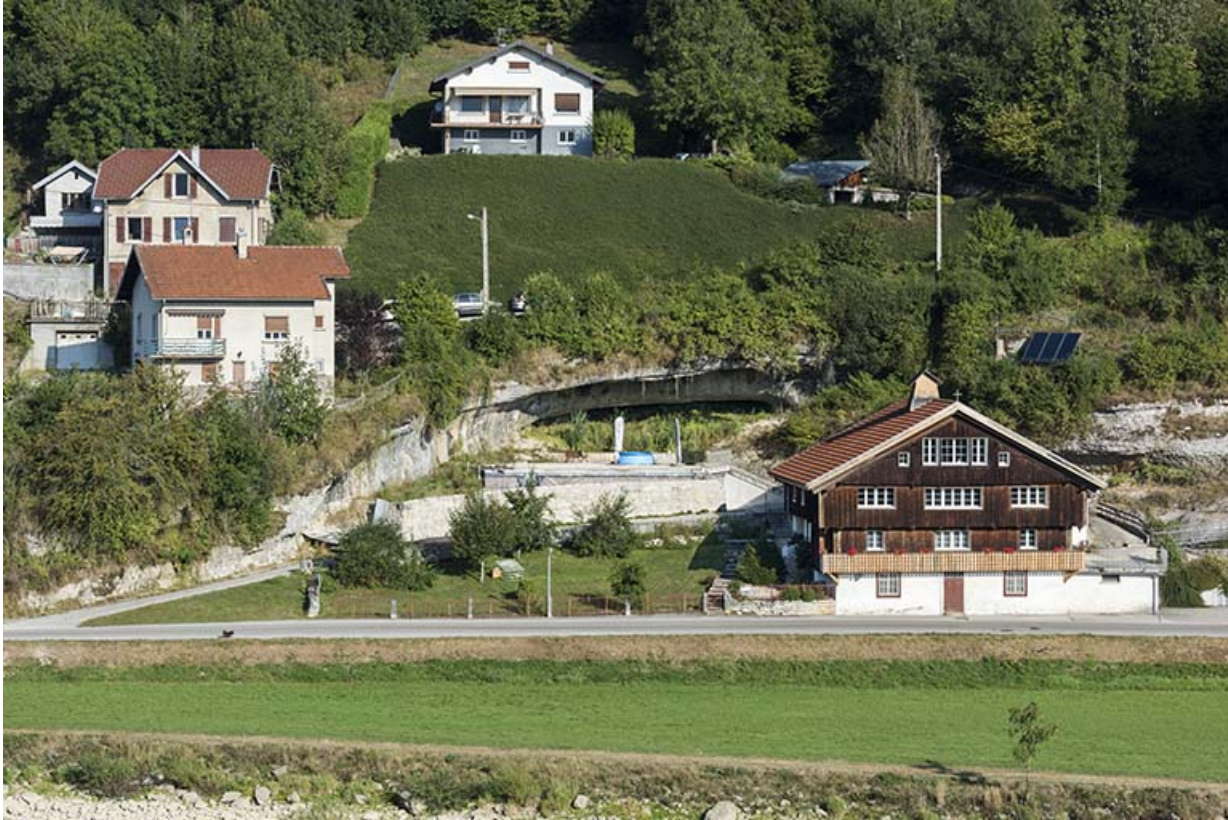
25, Villers-le-Lac, 19 rue du Lac

**Vue d'ensemble, depuis le sud-est.**

La ferme a des murs en moellons calcaires enduits (aux étages de soubassement) ou en pan de bois avec essentage de planches bouvetées (au-dessus). Elle compte deux étages de soubassement (occupant la moitié de la surface, le 2<sup>e</sup> consiste en deux caves voûtées, perpendiculaires à la rue et séparées par un four à pain ; le 1<sup>er</sup> abritait autrefois une cuisine et une étable), un rez-de-chaussée surélevé et un étage en surcroît, desservis par des escaliers dans-oeuvre droits en bois. Un escalier extérieur droit, en avant du mur gouttereau sud-ouest, distribue aussi les trois premiers niveaux, le rez-de-chaussée (autrefois grange et fenil) étant par ailleurs accessible de plain-pied au nord (par une levée de grange). La façade orientale, percée de fenêtres multiples, comporte au 1<sup>er</sup> étage de soubassement un balcon en bois saillant, surmonté par une lambrichure à ressaut. Le bâtiment est coiffé d'un toit à longs pans et pignons couverts, à couverture de tuiles mécaniques (tout comme le gîte), dont émerge le tué. Une croix métallique somme le pignon antérieur tandis que celui postérieur présente un ostensor solei gravé associé au monogramme IHS. Les travaux entrepris à partir de 2009 ont consisté en une reprise de la toiture, à l'origine de la fermeture et du rehaussement du tué, accompagnée de la mise en place d'une isolation des murs par l'extérieur et du changement des menuiseries. Les corps récents (entrée couverte au nord et atelier-garage, protégés par une terrasse en béton) ont des murs en béton enduit, celui à usage de gîte fait appel à un essentage de planches (surmontant le bloc atelier-garage au nord-est, il est accessible par une passerelle métallique).

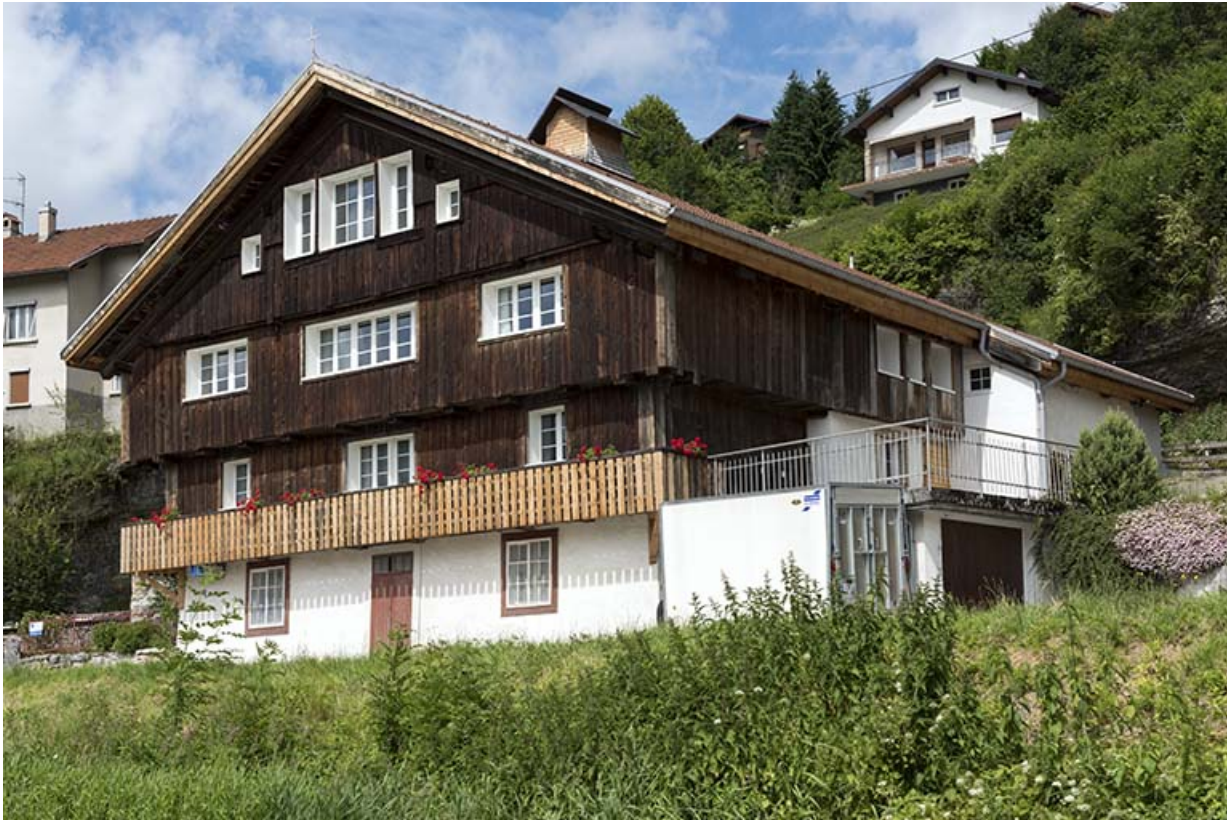
25, Villers-le-Lac, 19 rue du Lac

**Façades antérieure et latérale droite.**

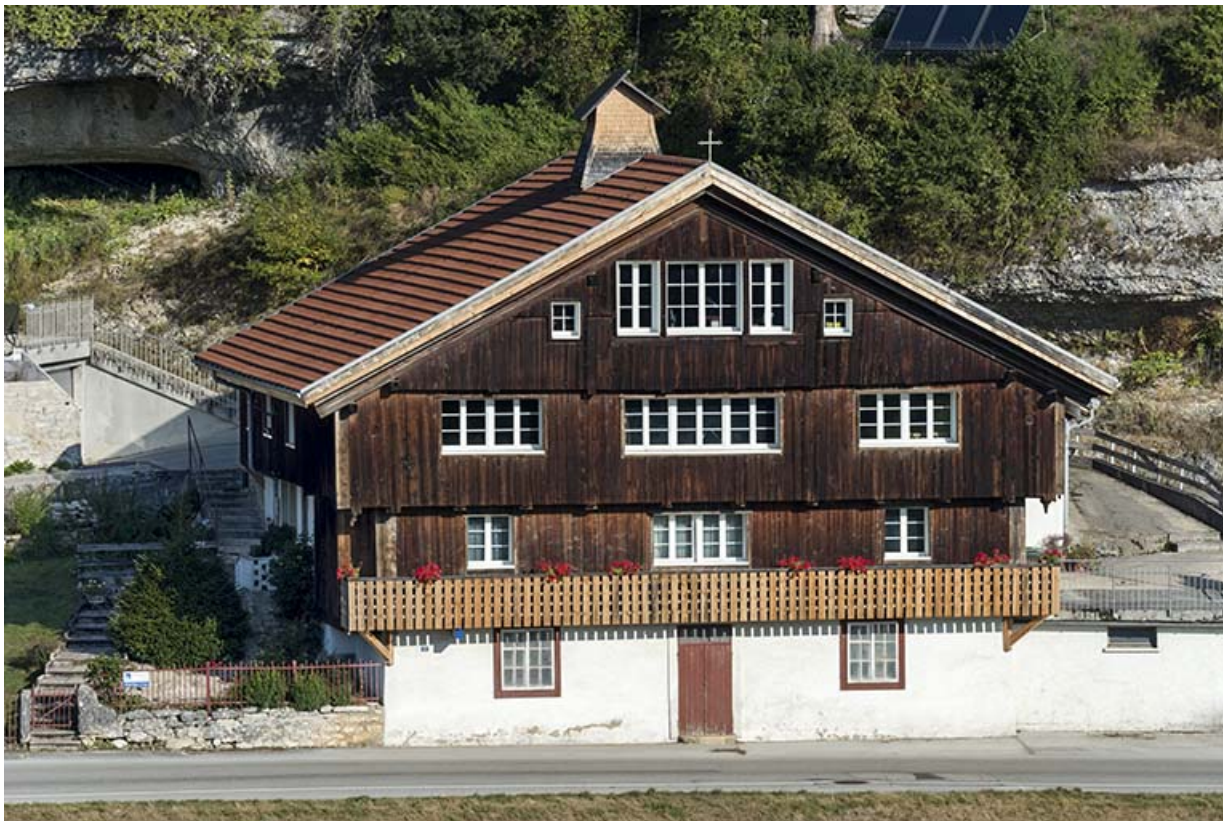
25, Villers-le-Lac

**Façade antérieure, vue en plongée.**

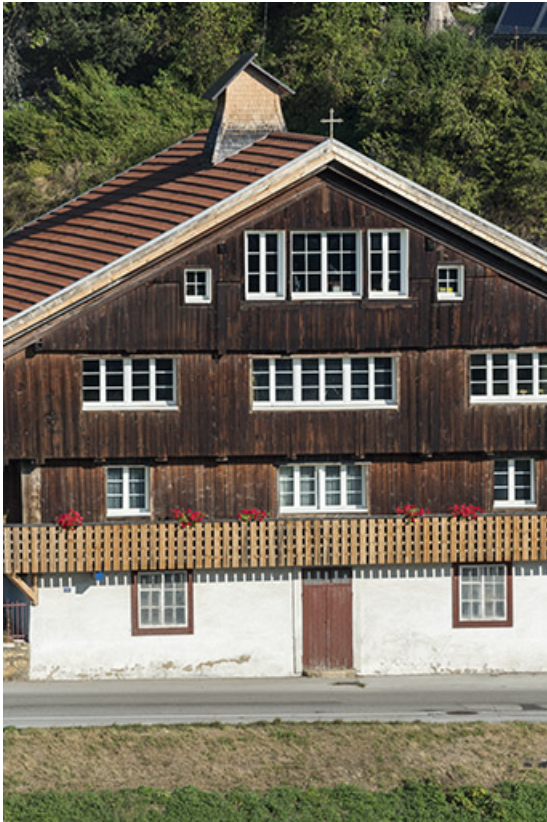
25, Villers-le-Lac, 19 rue du Lac

**Façade antérieure : travées centrales.**

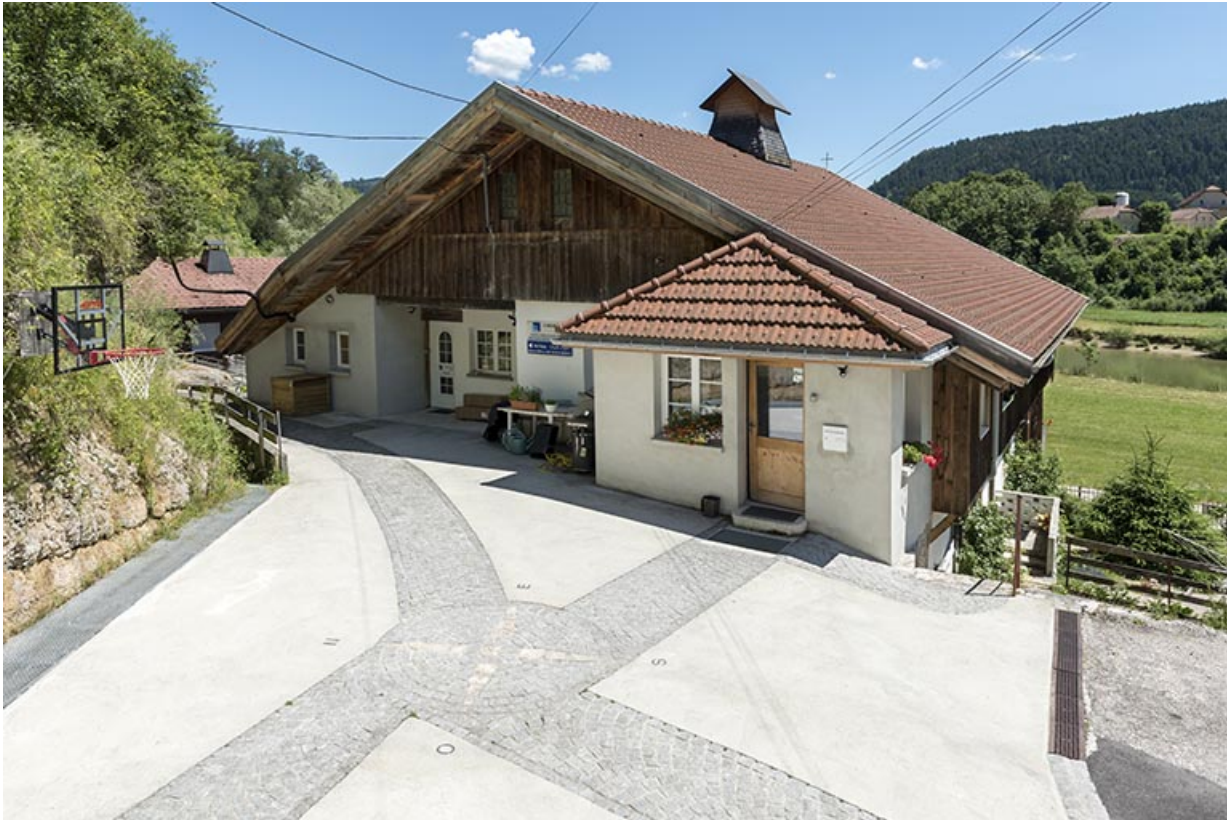
25, Villers-le-Lac, 19 rue du Lac

**Façade postérieure, de trois quarts droite.**

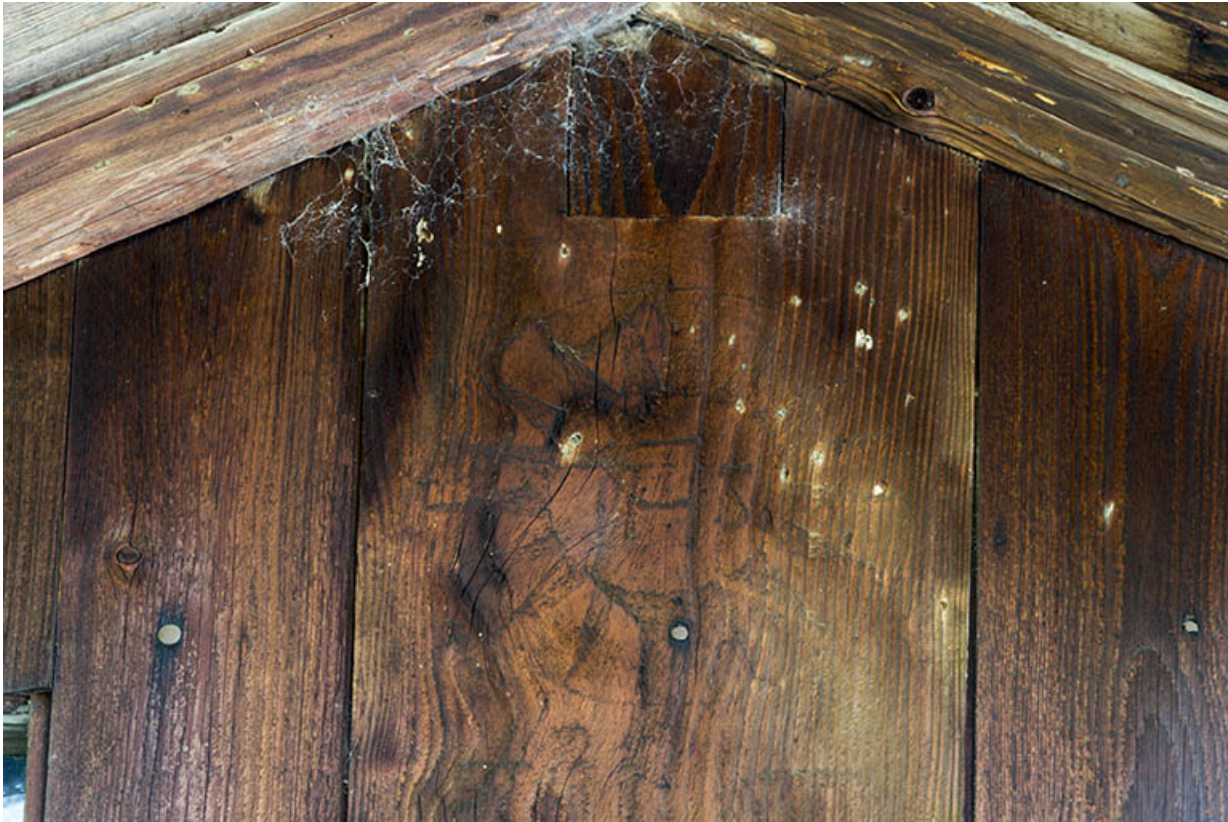
25, Villers-le-Lac, 19 rue du Lac

**Façade postérieure : ostensor-soleil associé au monogramme IHS.**

Planche gravée au pignon de la façade postérieure : un ostensor-soleil dont le centre est occupé par le monogramme IHS.

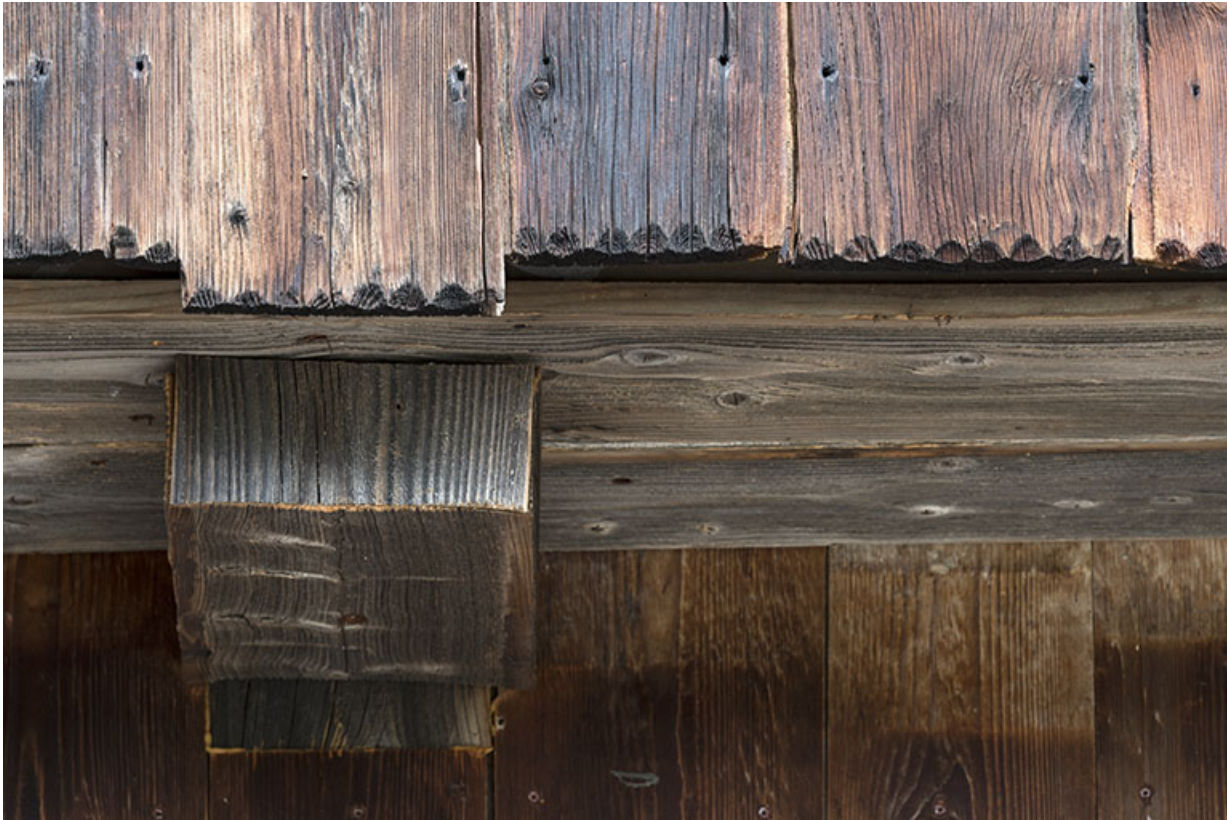
25, Villers-le-Lac, 19 rue du Lac

**Extrémité des planches de la lambrichure.**

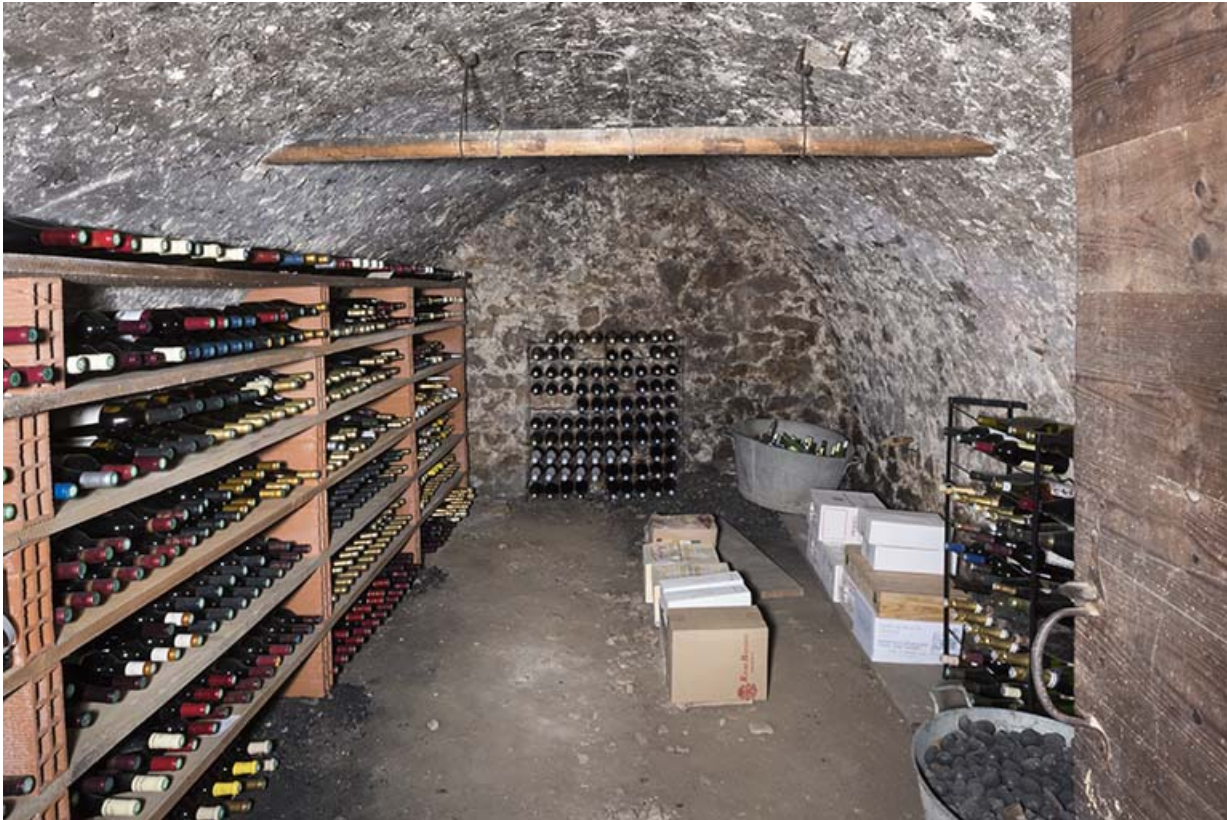
25, Villers-le-Lac, 19 rue du Lac

**Deuxième étage de soubassement : cellier.**

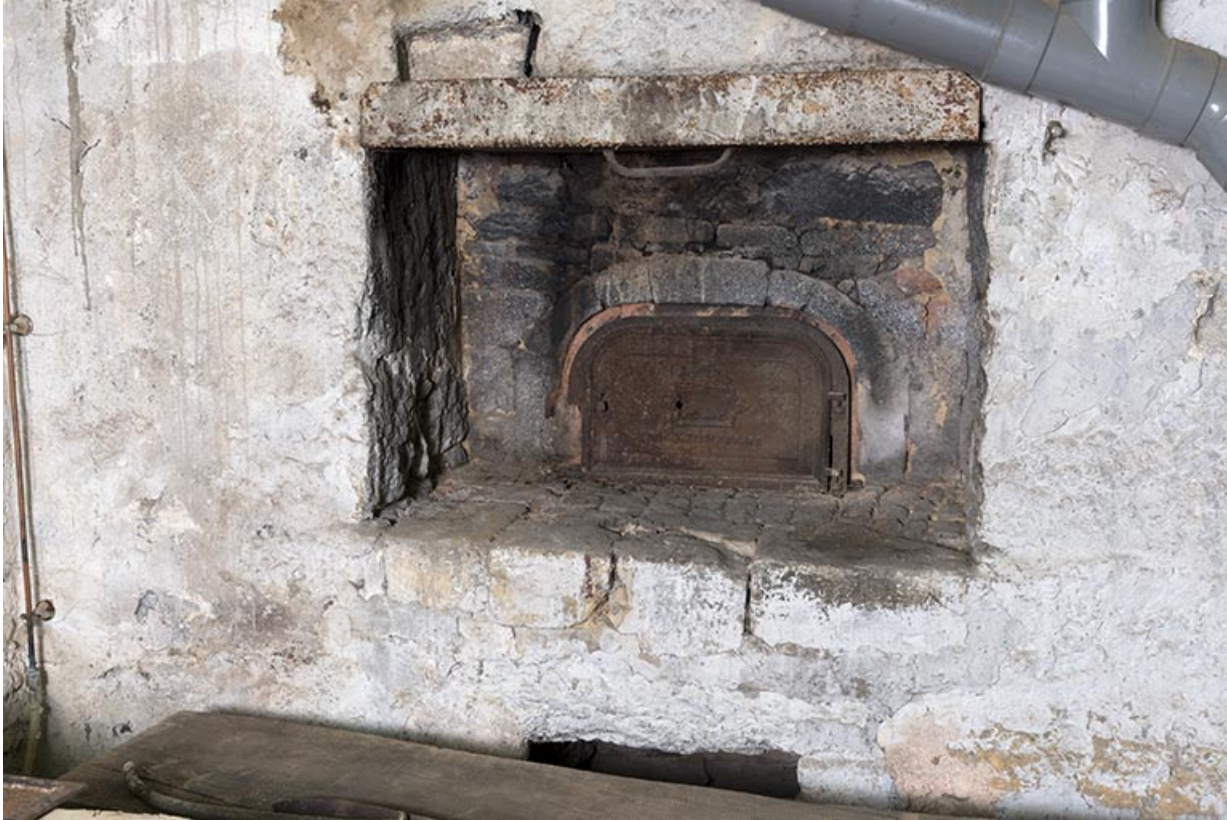
25, Villers-le-Lac, 19 rue du Lac

**Deuxième étage de soubassement : four à pain.**

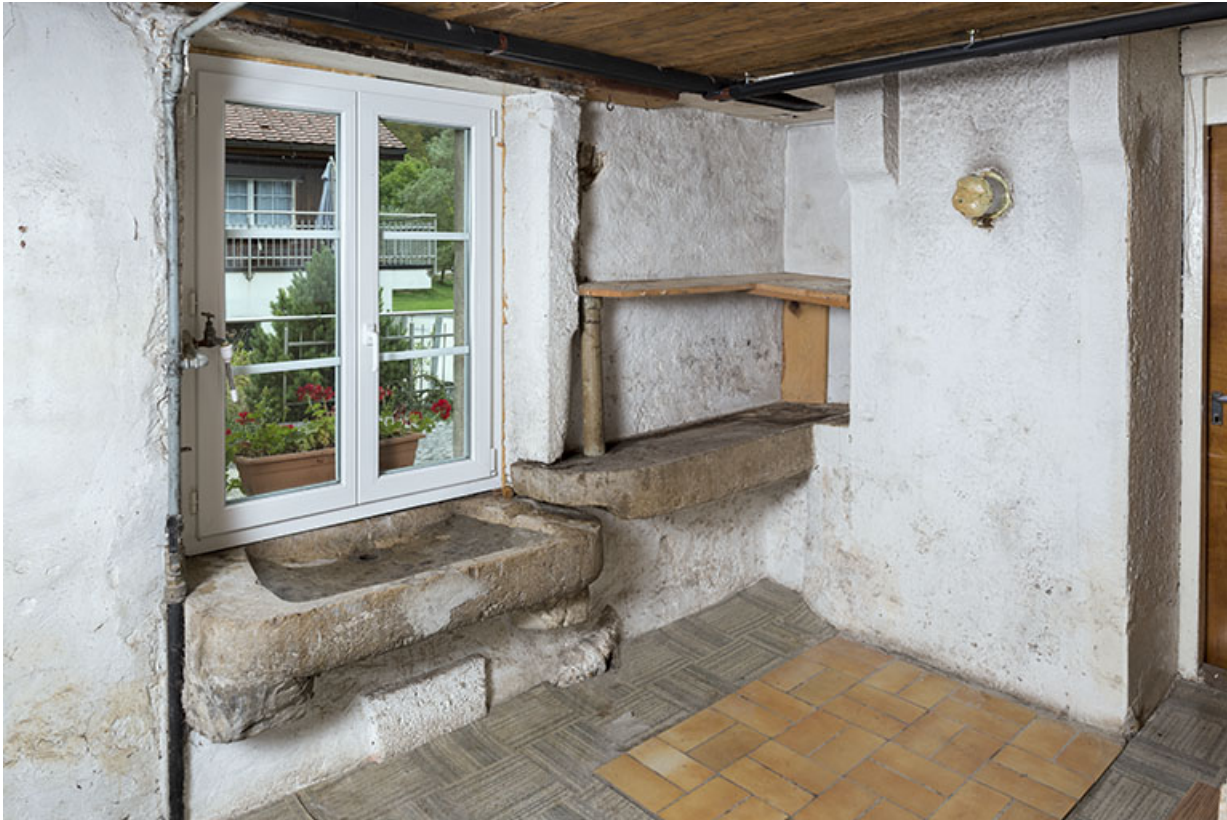
25, Villers-le-Lac, 19 rue du Lac

**Premier étage de soubassement : ancien évier.**

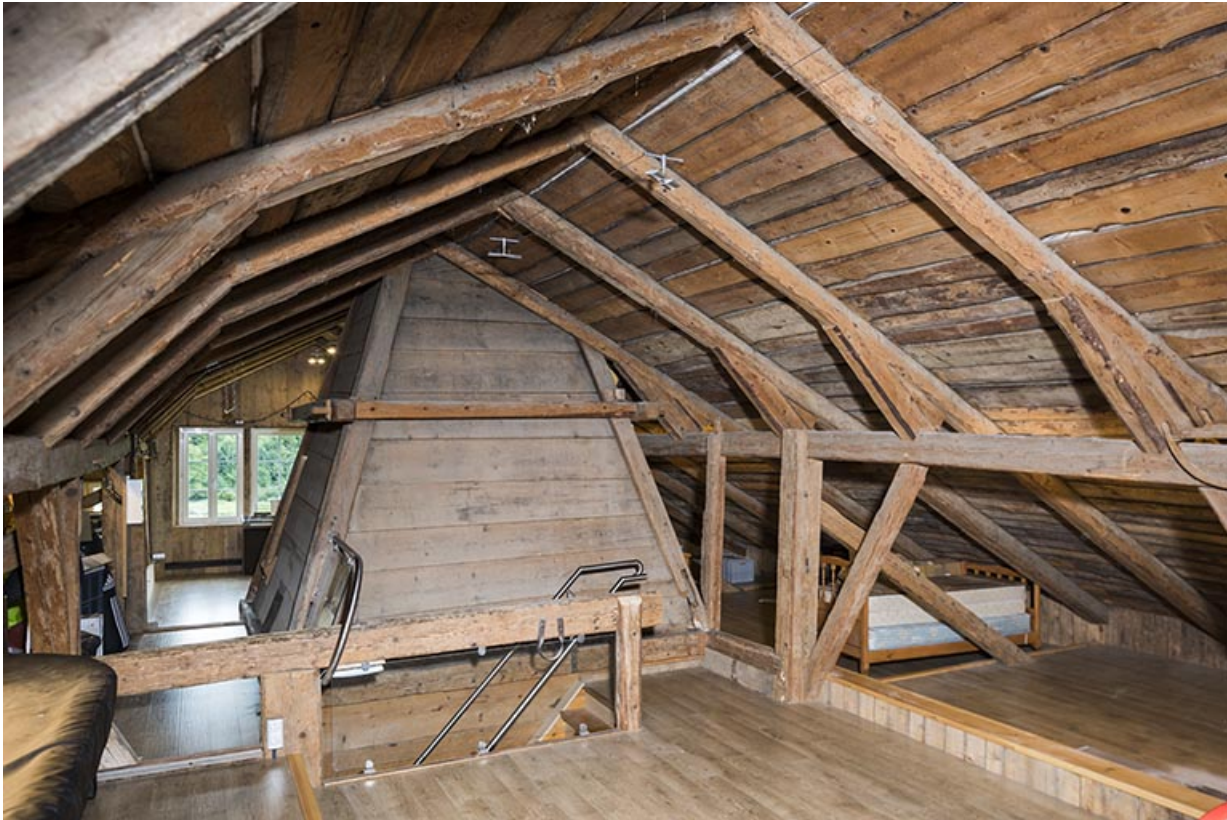
25, Villers-le-Lac, 19 rue du Lac

**Etage en surcroît : charpente et tué.**

**Typologie** : ferme à tué simple, grange haute, baie multiple

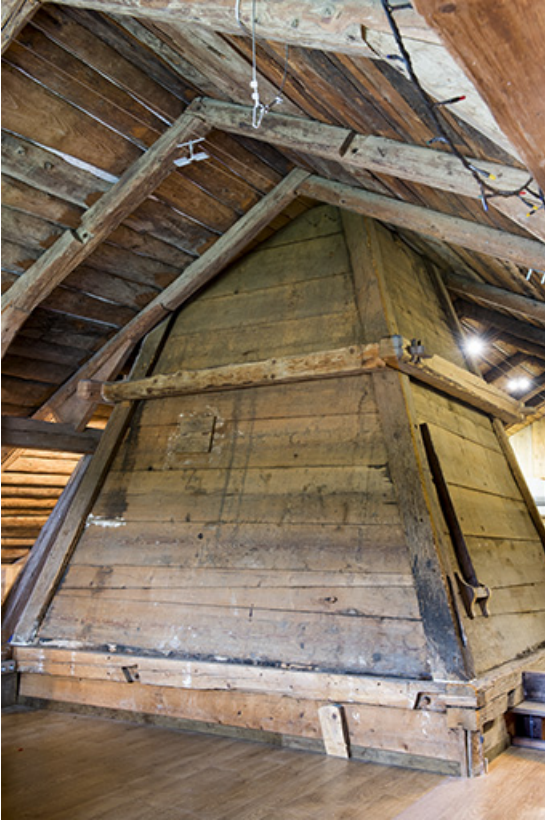
25, Villers-le-Lac, 19 rue du Lac

**Etage en surcroît : tué.**
