## ÉGLISE PAROISSIALE SAINT-ANTOINE

Bourgogne-Franche-Comté, Jura  
Villard-Saint-Sauveur  
le Villard

Dossier IA39000130 réalisé en  
1996

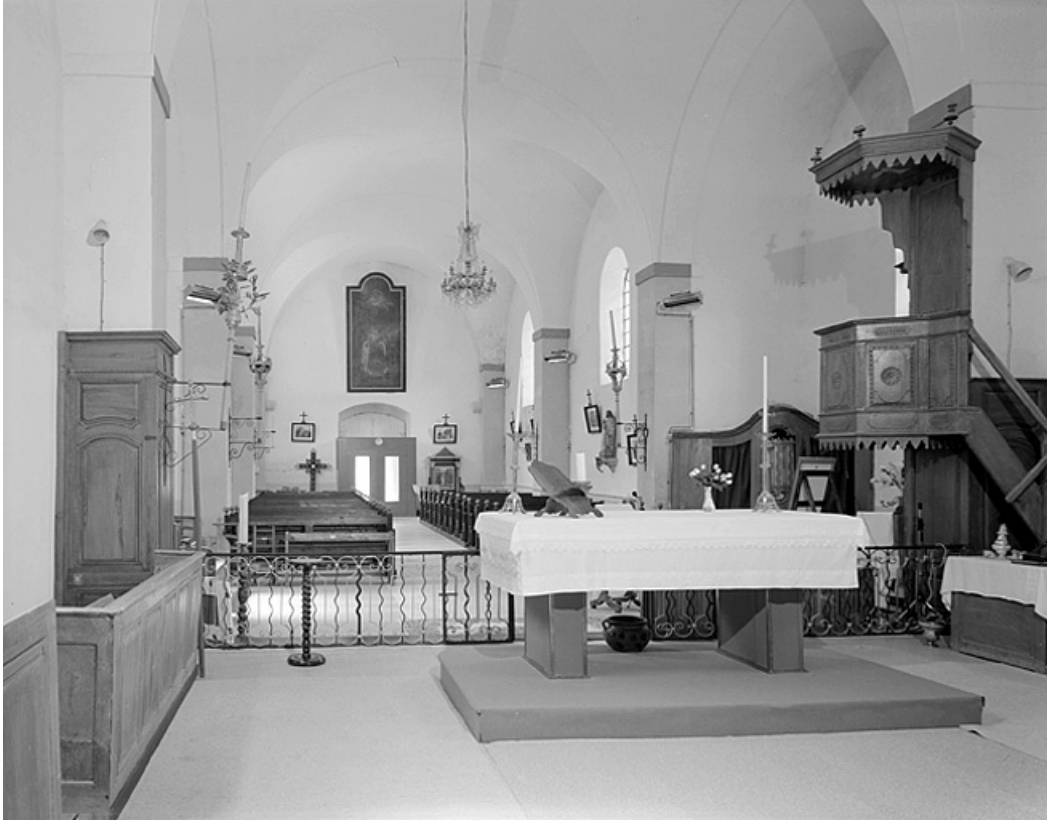
**Elévation intérieure nord vue depuis le chœur.**

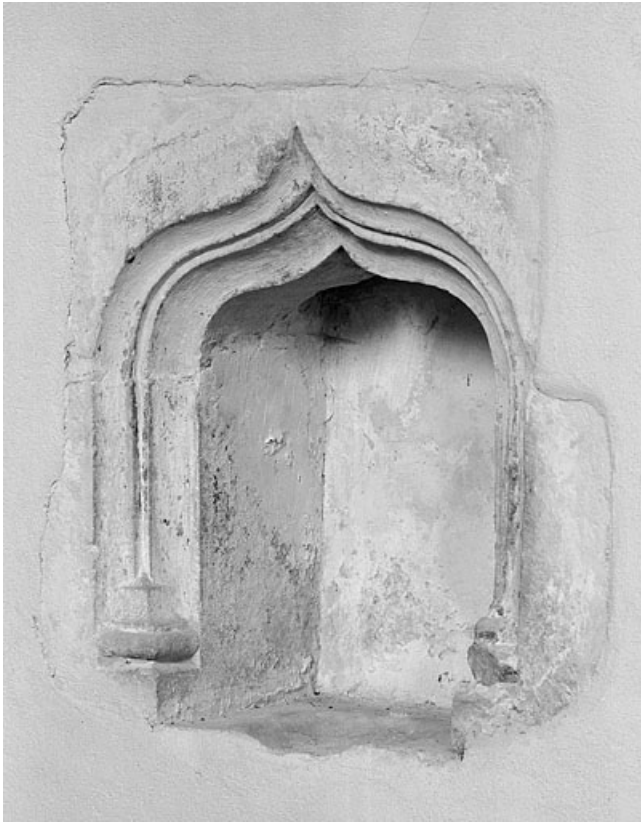
**La niche-crédence du chœur.**

Une ancienne chapelle existait au Villard, dédiée à saint Antoine. Une niche crédence couverte d'un arc en accolade dans le mur sud du choeur de l'église en est peut-être un vestige. Cette chapelle fut détruite en 1708, pour faire place à l'actuelle église. l'ancienne église paroissiale se trouvait au lieu dit Pré-Saint-Sauveur dans la commune de Saint-Claude. En 1708, les paroissiens de Saint-Sauveur demandèrent que l'église soit transférée au Villard. Ce transfert fait l'objet d'un décret de Monseigneur Claude de Saint-Georges, archevêque de Lyon, le 22 août 1708. Un devis estimatif est dressé en juillet 1710, signé Dronier, seigneur du Villard et grand juge à la grande judicature de la terre de Saint-Claude. La première pierre est bénite le 2 avril 1711. Les marchés pour la maçonnerie et pour la charpente sont passés le 27 décembre 1710. L'église porte la date 1712 sur le portail d'entrée de la nef. Elle est bénite le 28 octobre 1713. Le 31 août 1740 un marché est passé pour la construction de la voûte et des réparations à l'église à la suite d'un incendie. Le 24 avril 1743 est dressé le plan du clocher et l'élévation de la façade, sans le nom de l'architecte. Le marché pour la construction est passé le même jour. Un nouveau marché est conclu le 3 juillet 1744. Le clocher est terminé en 1745. Une réfection partielle du toit de l'église en bardeaux a lieu en 1868. La tuile ne remplacera les bardeaux qu'en 1900, 1901.
