## MOULIN, SCIERIE

Bourgogne-Franche-Comté, Jura  
Longchaumois  
les Moulins Piquands

Dossier IA39000606 réalisé en  
2000

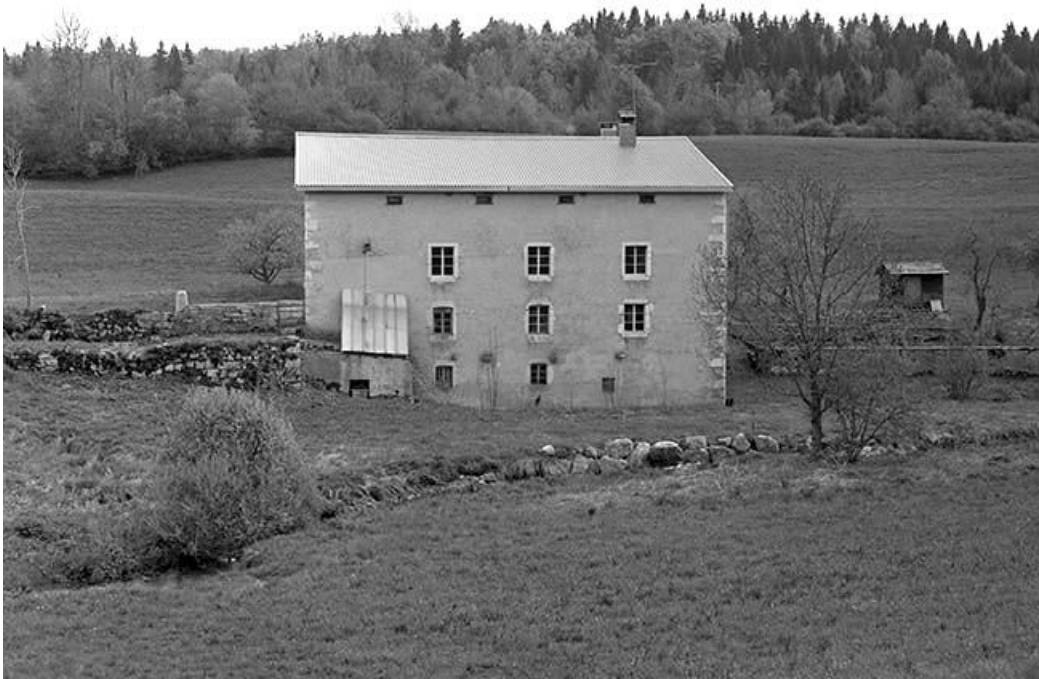
N° de l'illustration : 20003900131X

**Façade postérieure.**

Un essentage de tôle protège la face gauche, contre laquelle est situé le jardin potager. L'étage de soubassement, ainsi que la roue hydraulique sont situés sur la façade postérieure qui est longée par le bief de dérivation. La roue est abritée par un toit en appentis. Selon les travaux de Emmanuel Renoud-Grappin un moteur diesel a été adjoint à la roue à la fin de la seconde guerre mondiale, tandis que le moteur électrique a été installé dans les années 1960.

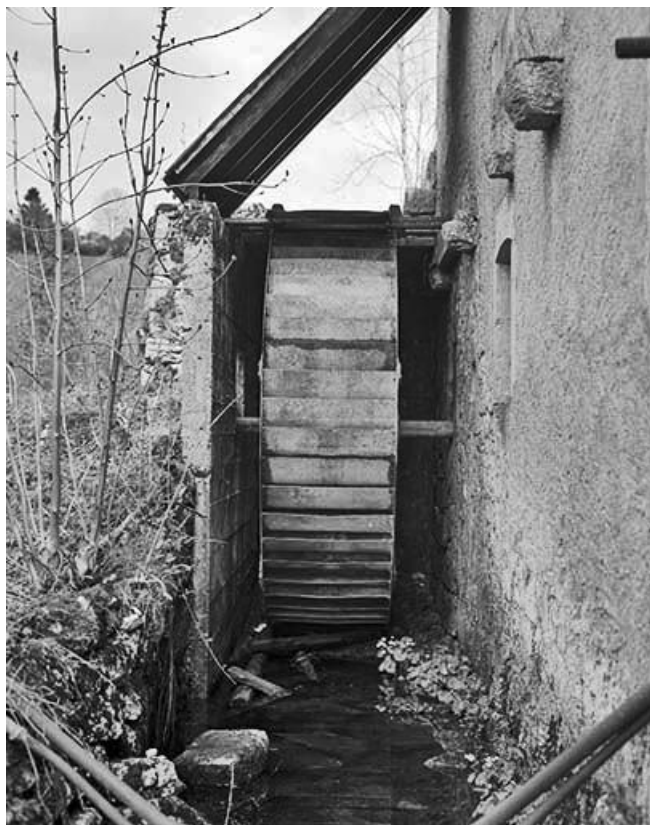
N° de l'illustration : 20003900140X

**Roue à aubes ou à " augets ".**

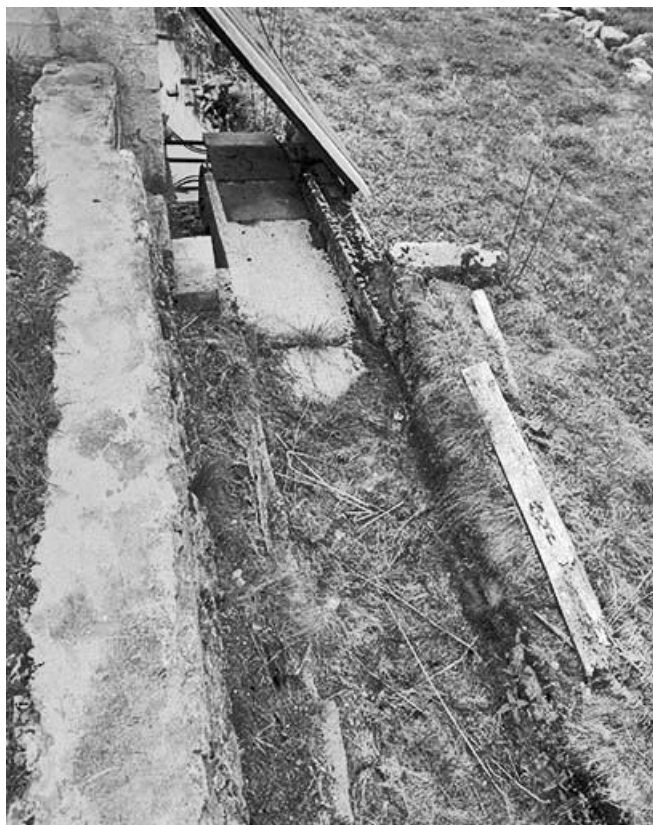
N° de l'illustration : 20003900139X

**Canal d'amenée d'eau sur la roue ou " arrivoir ".**
