## IMMEUBLE

Bourgogne-Franche-Comté, Jura  
Morez  
135 rue de la République

Dossier IA39000734 réalisé en 2000 revu en  
2009

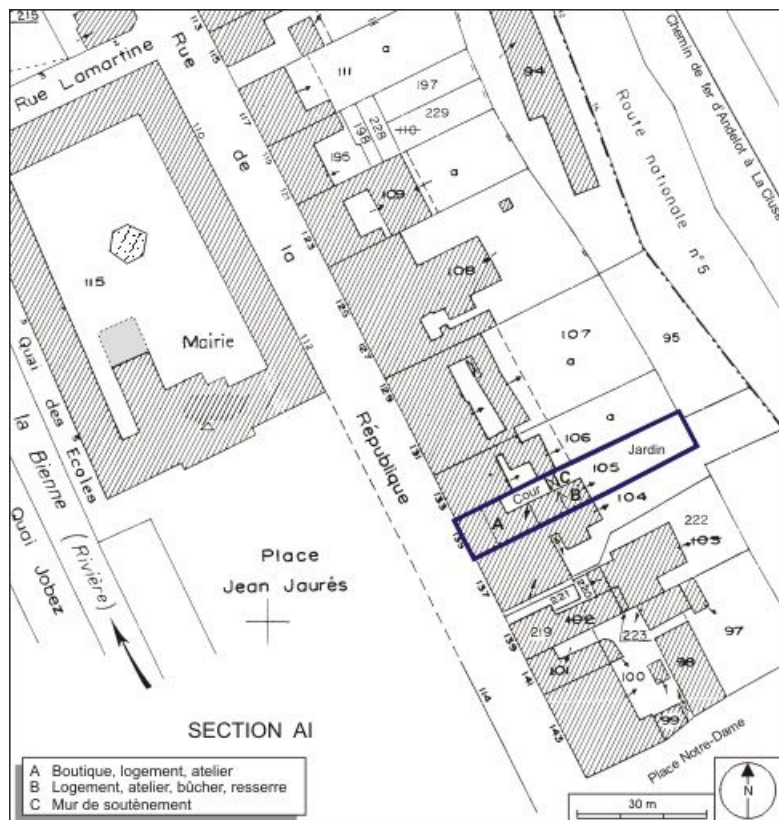
N° de l'illustration : 20093900275NUDA

**Plan-masse et de situation. Extrait du plan cadastral, 1980, section AE, échelle 1:1000.**  
39, Morez, 135 rue de la République

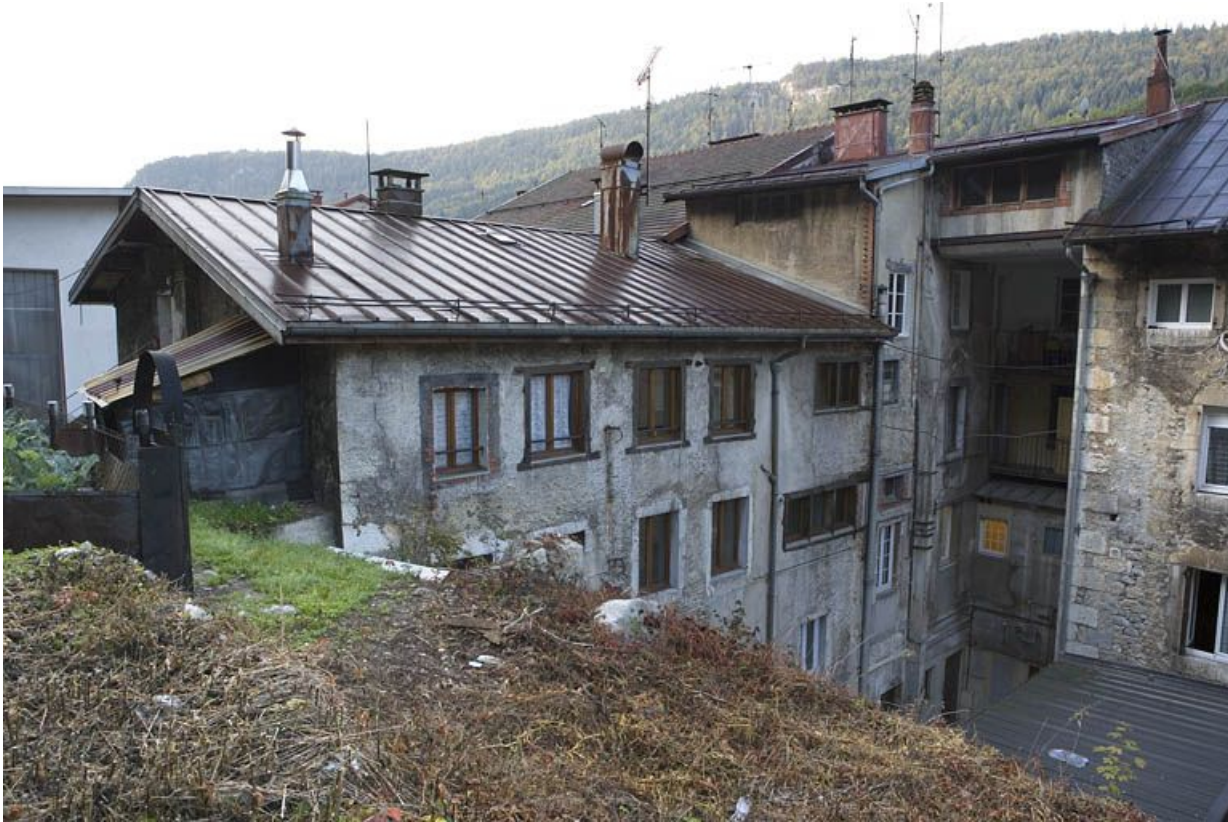
N° de l'illustration : 20093900131NUC2A

**Façade postérieure et ancien atelier, depuis le nord-est.**

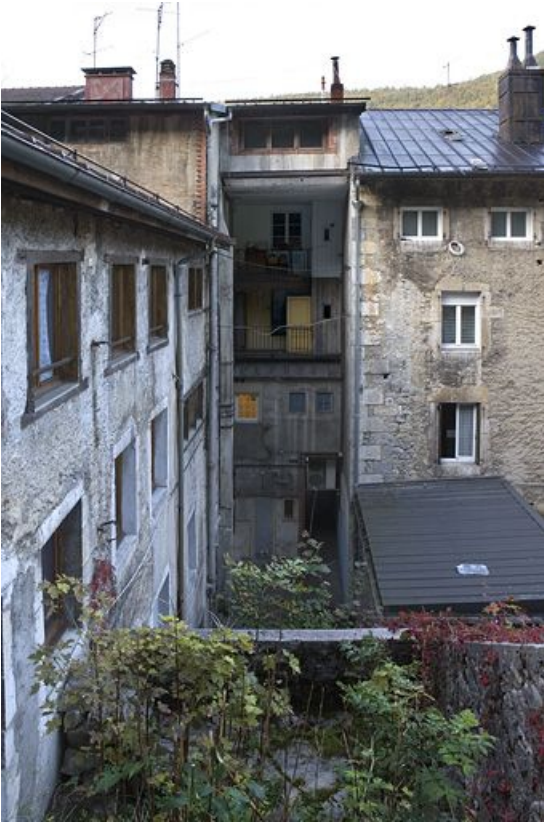
N° de l'illustration : 20093900130NUC2A

**Façade postérieure, depuis le nord-est.**

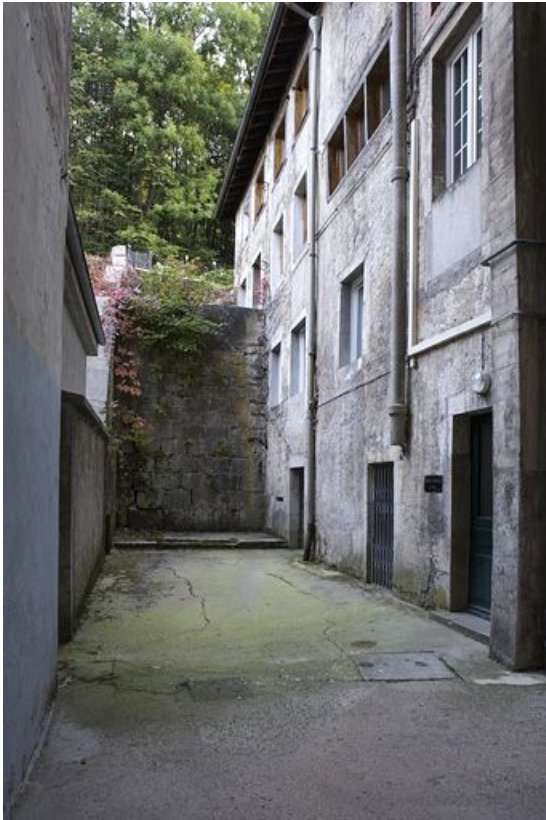
N° de l'illustration : 20093900134NUC2A

**Cour, ancien atelier et mur de soutènement.**
