## MAISON 2 AVENUE DE RÉMILLY DITE VILLA LES SORBIERS OU VILLA LES BRUYÈRES

Bourgogne-Franche-Comté, Nièvre  
Saint-Honoré-les-Bains  
2 avenue de Rémillly

Dossier IA58001223 réalisé en  
2019

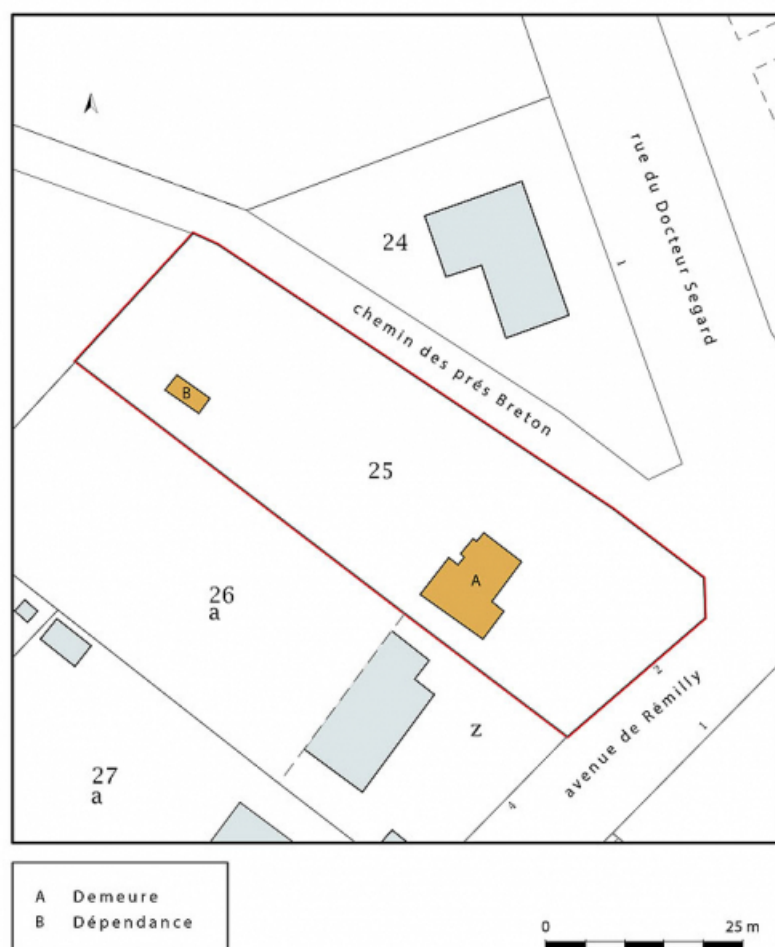
N° de l'illustration : 20205800649NUDA

**Plan-masse et de situation, extrait du plan cadastral (2020).**

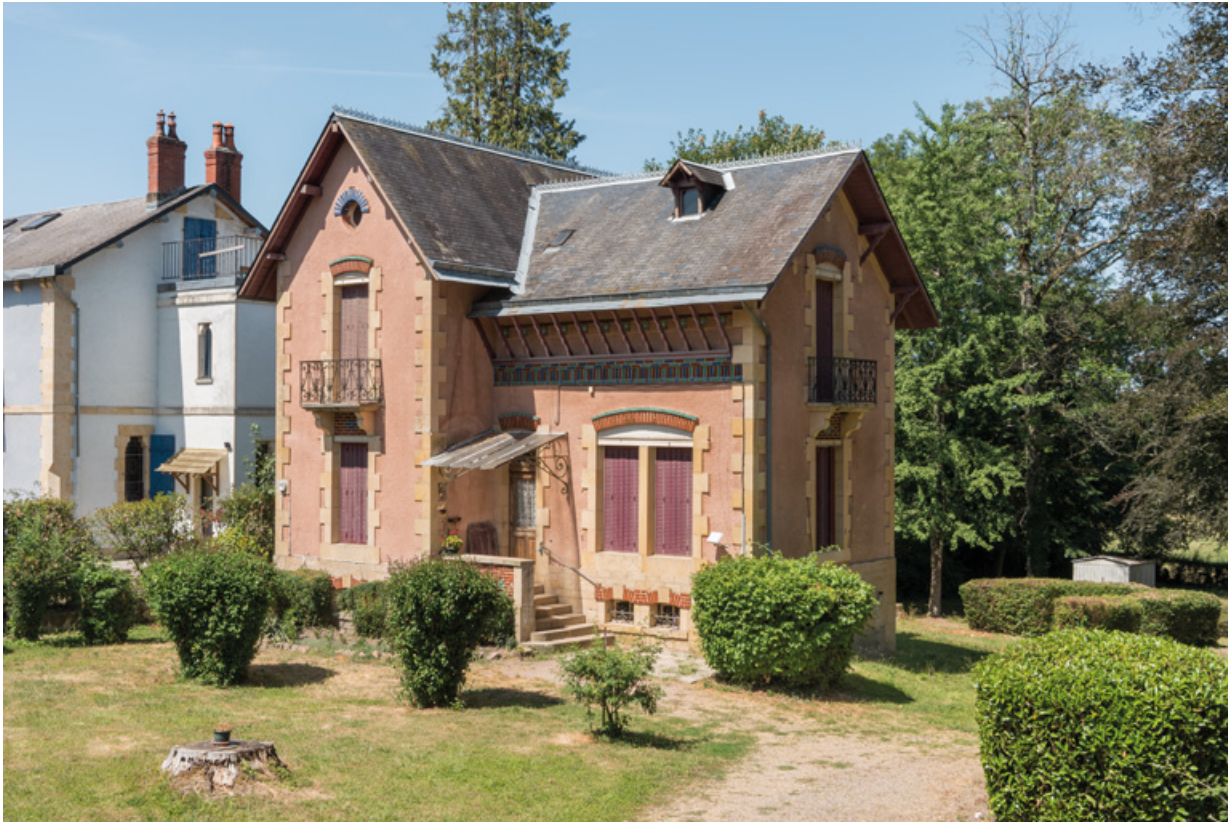
N° de l'illustration : 20195800477NUC4A

**Façade sur l'avenue de Rémyilly.**

La villa est construite en moellon calcaire enduit et couverte d'ardoise. Elle se compose de deux corps de bâtiment, un corps principal perpendiculaire à l'avenue et une aile disposée en T. Chaque corps est couvert d'un toit à longs pans et pignons couverts en ardoise. Elle s'élève sur un étage de soubassement éclairé par des soupiraux, un rez-de-chaussée surélevé et un étage carré (étage en surcroît dans l'aile de droite). On accède à l'intérieur par une porte précédée d'un perron et couvert d'une marquise assez mal intégrée dans la façade. L'élévation sur le jardin de l'aile présente un curieux avant-corps aveugle qui doit former des alcôves aussi bien au rez-de-chaussée (sans doute une salle ou un salon) qu'à l'étage (sans doute une chambre). La composition et le décor de la façade font l'originalité de cette villa. Ses angles sont soulignés par des chaînes harpées. Les parties latérales des ouvertures reprennent ce motif, mais maladroitement, sans tenir compte des alignements horizontaux de ces chaînes d'angles. Les baies sont couvertes de linteaux métalliques surmontés d'arcs de décharge en brique polychrome. Dans les murs-pignons, les dessus-de-baies en brique et les consoles en pierre des balcons soulignent l'organisation en travée. L'oculus du pignon du corps principal est formé de briques, colorées et saillantes dans la moitié supérieure. Cette polychromie se retrouve dans la frise horizontale de briques rouges, bleues et vertes, sur laquelle prennent appui une sablière et les aisseliers supportant l'avant-toit. D'autres éléments de charpentes (sous-arbalétriers, ferme de tête et poinçon) étaient à l'origine visibles devant le pignon, d'après une carte postale ancienne. Des fleurs en céramique sont insérées sous l'avant-toit de l'aile.

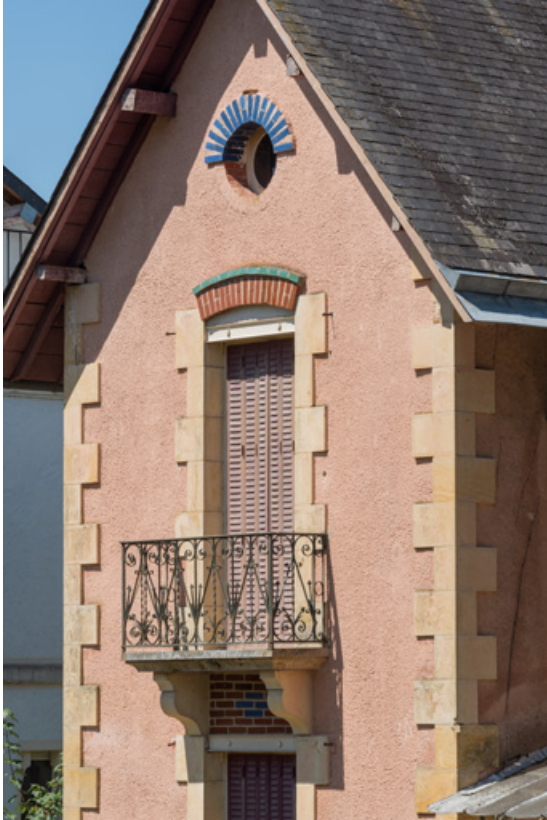
N° de l'illustration : 20195800479NUC4A

**Mur-pignon, détail des ouvertures, vue de trois-quarts.**

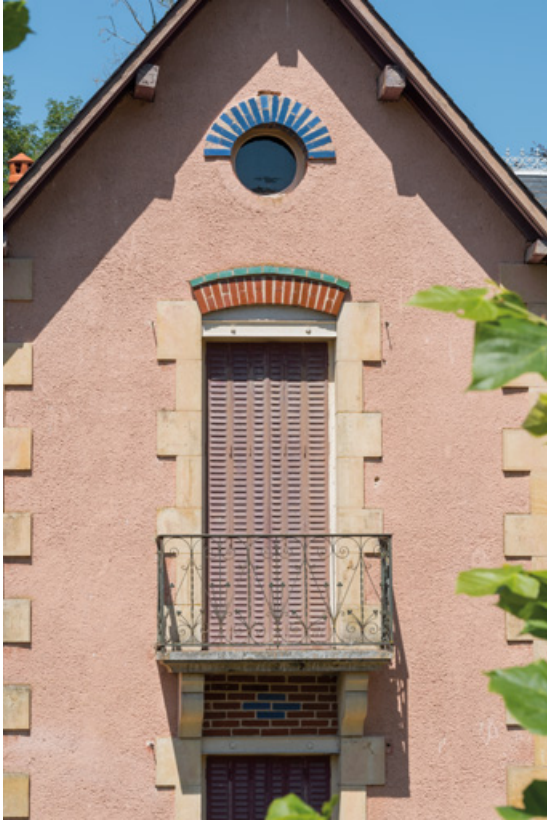
N° de l'illustration : 20195800480NUC4A

**Mur-pignon, détail des ouvertures, vue de face.**

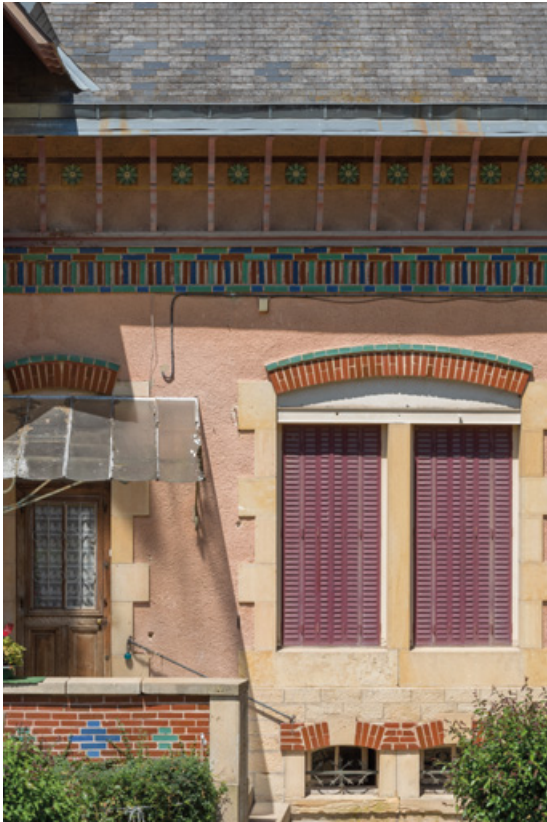
N° de l'illustration : 20195800481NUC4A

**Décor de la façade.**

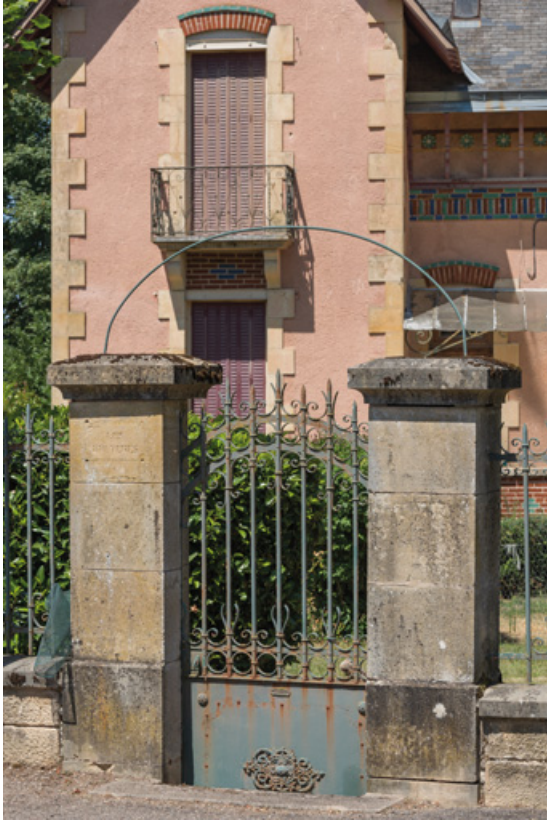
N° de l'illustration : 20195800483NUC4A

**Portail d'entrée.**
