## MAISON 24 AVENUE DE RÉMILLY DITE VILLA PONS

Bourgogne-Franche-Comté, Nièvre  
Saint-Honoré-les-Bains  
24 avenue de Rémillly

Dossier IA58001224 réalisé en  
2019

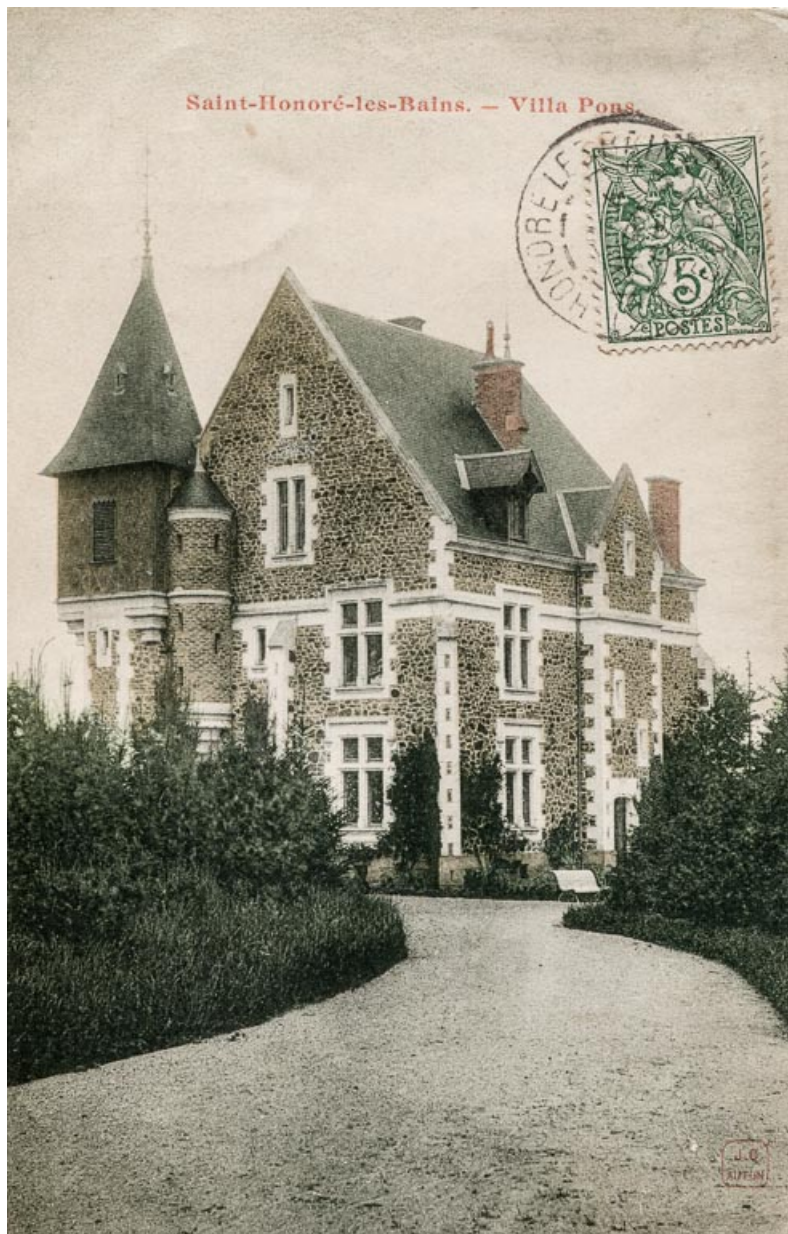
N° de l'illustration : 20195800114NUC2A

**Élévation extérieure de la villa, moins de dix ans après sa construction.**

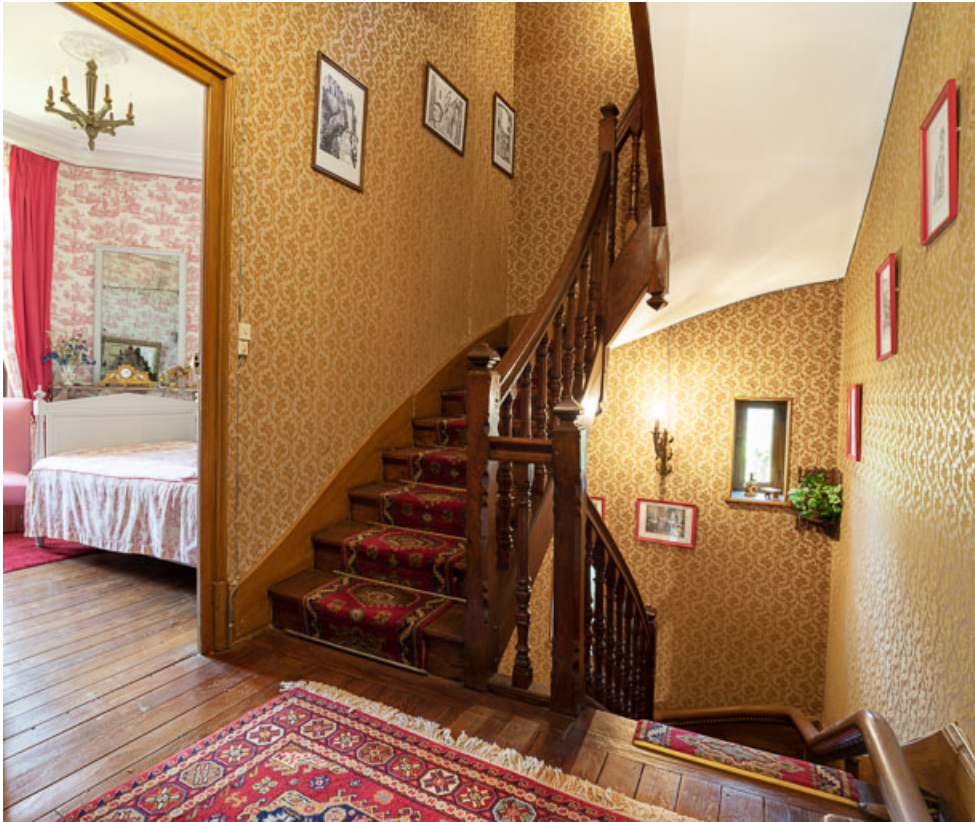
N° de l'illustration : 20195800033NUC4AQ

**Escalier de l'entrée nord-est, palier du premier étage.**

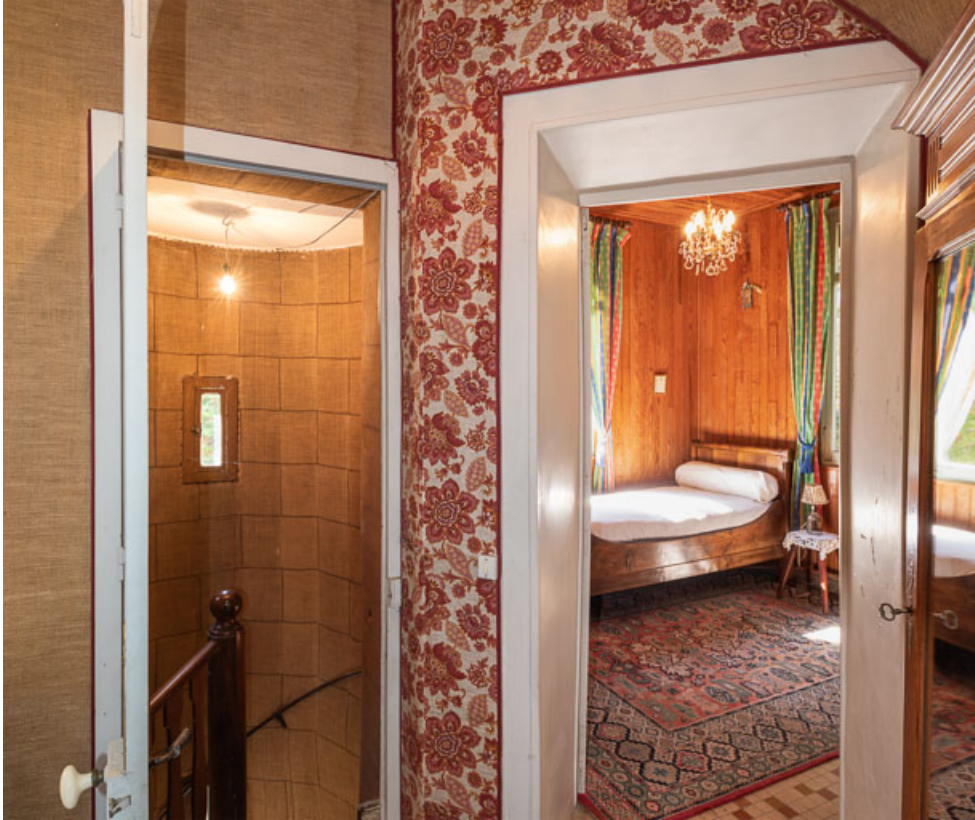
N° de l'illustration : 20195800034NUC4AQ

**Escalier en vis de la tourelle en surplomb, palier du deuxième étage, et chambre à coucher.**  
58, Saint-Honoré-les-Bains, 24 avenue de Rémyilly

**Escaliers** : escalier dans-oeuvre, escalier en vis sans jour, en maçonnerie; escalier dans-oeuvre, escalier tournant à retours avec jour, en charpente
