## COULOIR CONDUISANT DE L'HÔTEL AU CASINO À TRAVERS L'ÉTABLISSEMENT THERMAL

Bourgogne-Franche-Comté, Nièvre  
Saint-Honoré-les-Bains  
avenue du Docteur Segard

Dossier IA58001249 réalisé en  
2019

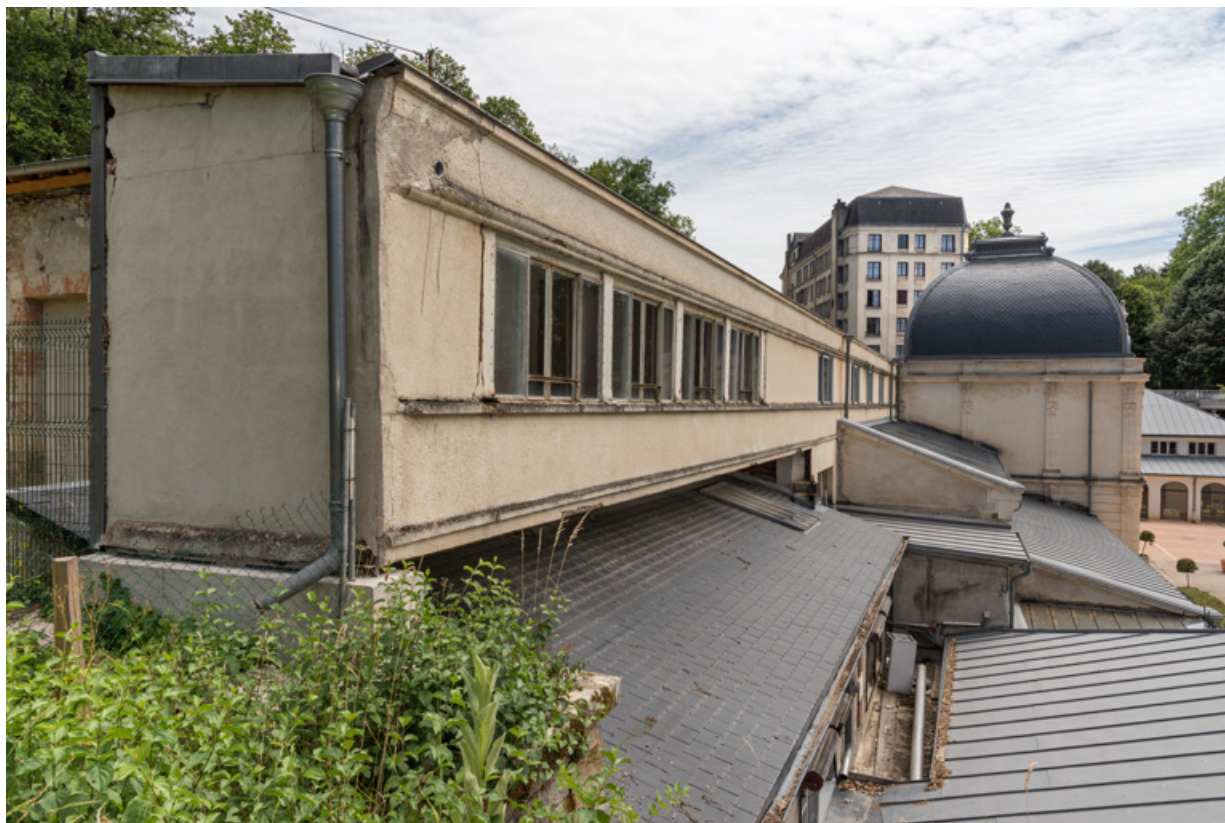
N° de l'illustration : 20195800396NUC4A

**Vue extérieure depuis la terrasse du casino (détruit) en 2019.**

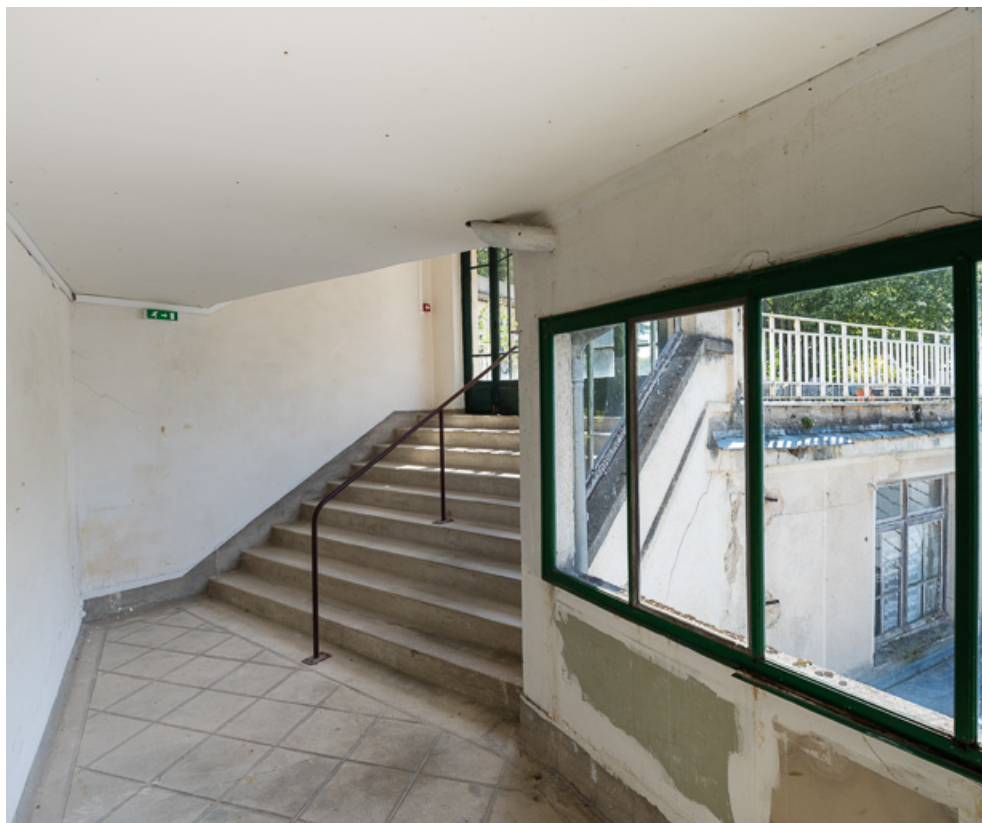
N° de l'illustration : 20195800198NUC4AQ

**Vue intérieure en direction de la terrasse de l'hôtel.**  
58, Saint-Honoré-les-Bains avenue du Docteur Segard

Le couloir est construit en béton. Il donne encore aujourd'hui accès à la terrasse de hôtel Bristol Thermal.

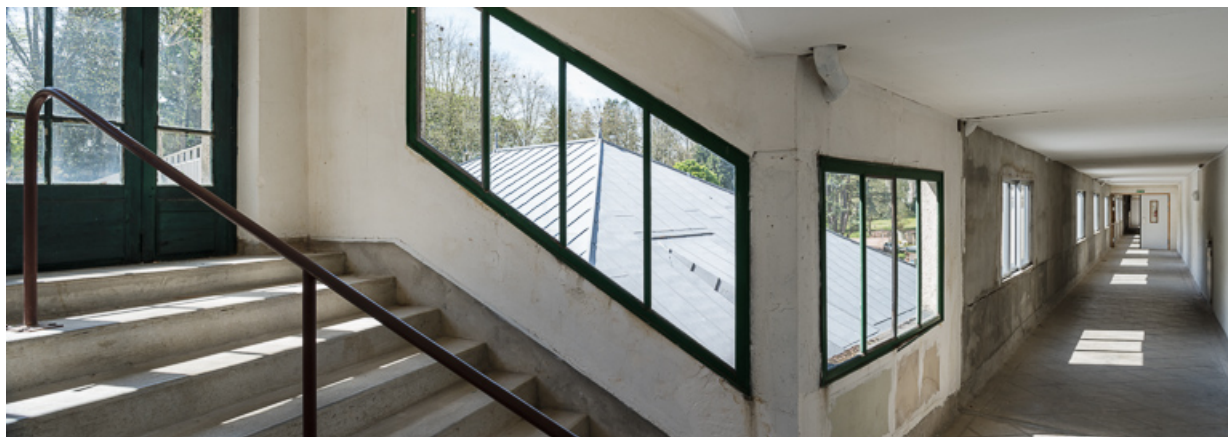
N° de l'illustration : 20195800197NUC4AQ

**Vue intérieure en direction de la terrasse du casino.**

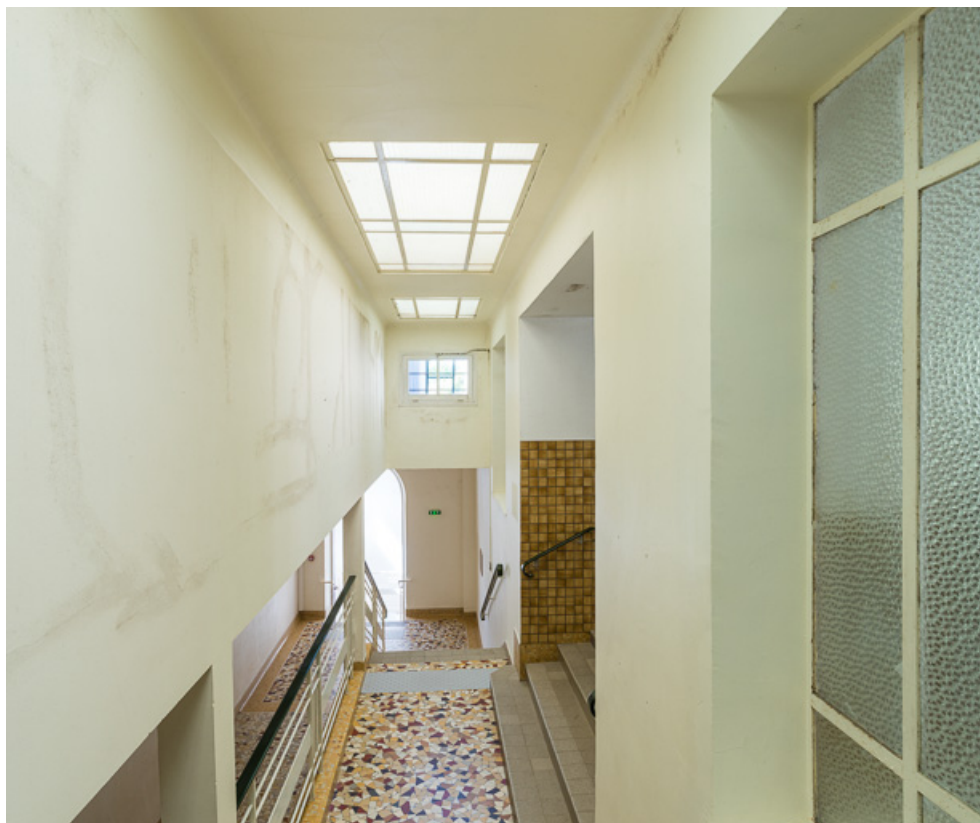
N° de l'illustration : 20195800199NUC4AQ

**Passage du couloir (à gauche) dans l'établissement thermal.**

Le couloir relie, à travers l'établissement thermal, l'hôtel Bristol Thermal au casino (aujourd'hui détruit) à partir de 1930. Il est construit au-dessus des cabinets situés du côté oriental des deux galeries. Ces dernières, en conséquence, perdent leurs fenêtres hautes sur le côté oriental. Il passe par ailleurs derrière le pavillon des sources, au-dessus de la buvette qui perd alors sa verrière et son éclairage zénithal naturel. Il est enfin suspendu, dans sa section nord, au-dessus de l'ancienne "usine". Du côté nord, l'accès est aujourd'hui condamné.
