## HÔTEL DES BAINS

Bourgogne-Franche-Comté, Nièvre  
Saint-Honoré-les-Bains  
16 rue Joseph Duriaux

Dossier IA58001258 réalisé en  
2019

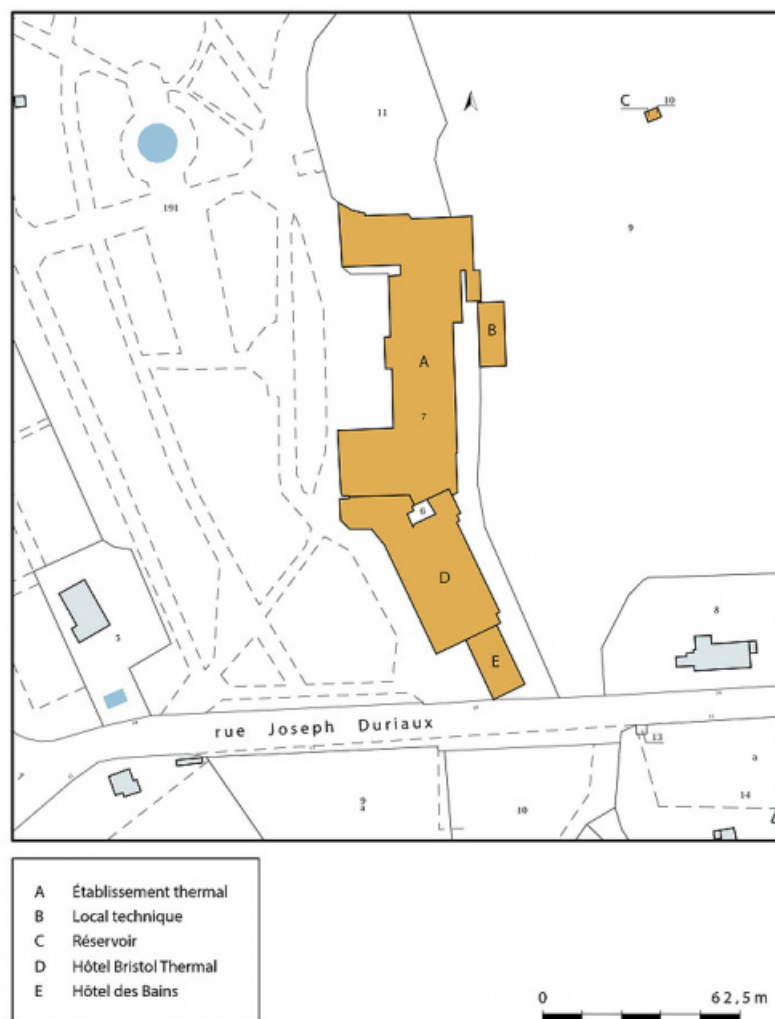
N° de l'illustration : 20205800632NUDA

**Plan-masse et de situation, extrait du plan cadastral (2020).**

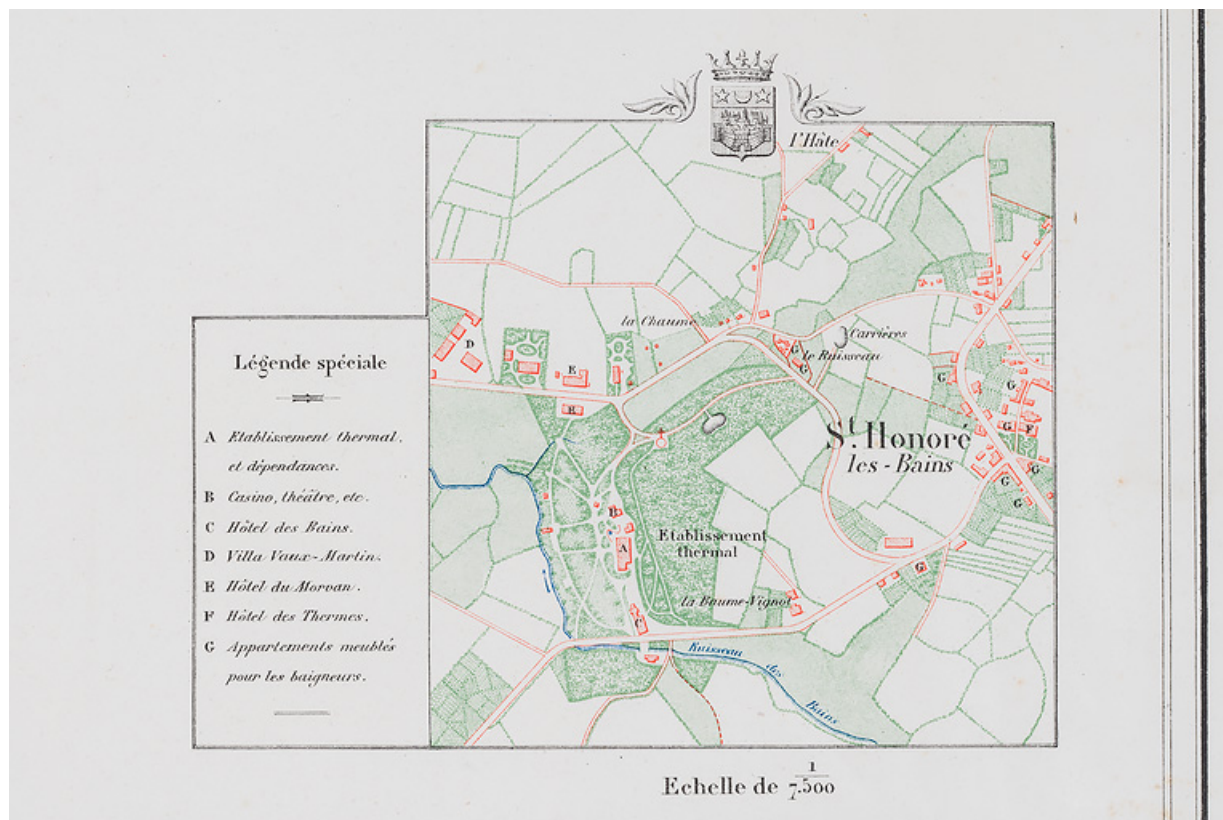
N° de l'illustration : 20195800459NUC4A

**Situation de la villa dans le quartier thermal en 1878.**

L'Hôtel des Bains est créé par Antoine-Louis de Viel de Lunas, marquis d'Espeuilles, avant même l'adjudication de l'établissement thermal à la famille en 1837. L'hôtel est en effet en construction lors de la levée du plan du cadastre ancien dit napoléonien (1832) et peut par conséquent être considéré comme le plus ancien édifice du quartier thermal de Saint-Honoré-les-Bains. Il se situe au croisement de la route de Rémilly et du chemin conduisant au bâtiment des bains, et consiste en un bâtiment de plan rectangulaire de huit travées de longueur et de trois travées de largeur dont l'essentiel subsiste encore aujourd'hui. La présence de bâtiments annexes est attestée à proximité immédiate de l'hôtel. C'est le cas d'un "logement construit pour les baigneurs en 1828" que Charleuf cite en 1864. On sait qu'il est déjà réuni à l'Hôtel des Bains à l'époque où ce dernier écrit. C'est également le cas des corps de bâtiments en rez-de-chaussée construits au nord de l'hôtel dans la seconde moitié du 19<sup>e</sup> siècle, bien visibles sur certaines cartes postales anciennes, et détruits lors de la construction de l'Hôtel Bristol Thermal. En 1879-1880, la façade ouest devant laquelle se dresse alors un rocher, bien visible sur les plans du site au début du 19<sup>e</sup> siècle, est dégagée.

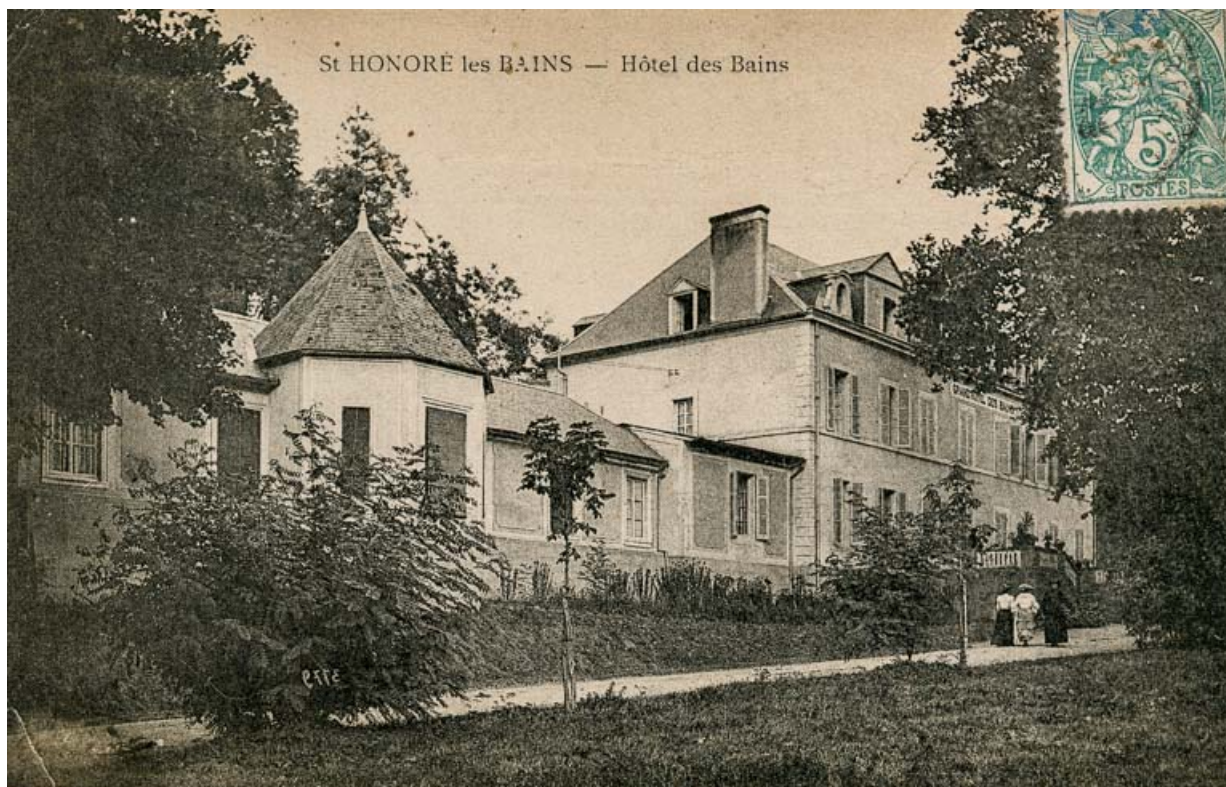
N° de l'illustration : 20195800146NUC2A

**Façade principale, vue depuis le nord-ouest.**

L'édifice est de plan rectangulaire. Il est construit en moellon de calcaire recouvert d'enduit. Il comprend une cave, un rez-de-chaussée surélevé, un étage carré et un étage de comble. Il est couvert d'un toit à longs pans et à croupes en ardoise percé de lucarnes attiques et d'œils-de-bœuf. Les baies du rez-de-chaussée et de l'étage carré sont rectangulaires, et leurs encadrements en pierre de taille sont dotés de feuillures. Le perron extérieur de la façade ouest, visible sur les cartes postales anciennes, a disparu. Les vestiges à l'intérieur permettent de connaître la distribution intérieure. Le rez-de-chaussée et l'étage carré abritaient des chambres disposées de part et d'autre d'un couloir central traversant l'édifice longitudinalement. L'absence de salle commune au rez-de-chaussée suggère que le restaurant de l'hôtel se situait dans les bâtiments en rez-de-chaussée construits au nord. Il est moins vraisemblable que les pièces communes aient été cloisonnées lorsque l'Hôtel des Bains est devenu l'annexe de l'Hôtel Bristol Thermal. L'escalier de distribution de l'Hôtel des Bains est sans doute l'actuel escalier de service de ce dernier, incorporé au moment de sa construction. Il n'existe en effet aucune trace d'un autre escalier intérieur

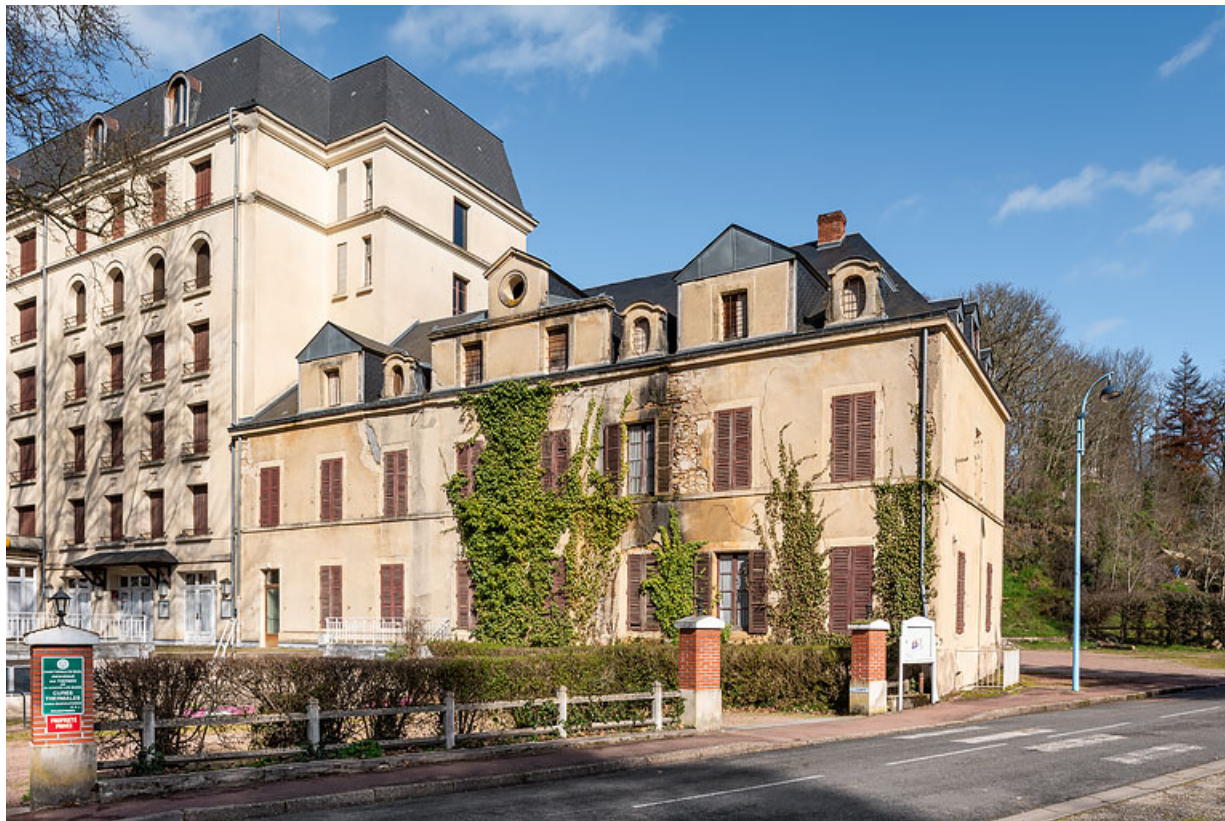
N° de l'illustration : 20205800272NUC4A

**Façade principale, vue depuis le sud-ouest.**

désaffecté, mauvais état, menacé
