## MAISON 19 AVENUE JEAN MERMOZ DITE VILLA LA MORVANDELLE

Bourgogne-Franche-Comté, Nièvre  
Saint-Honoré-les-Bains  
19 avenue Jean Mermoz

Dossier IA58001313 réalisé en  
2019

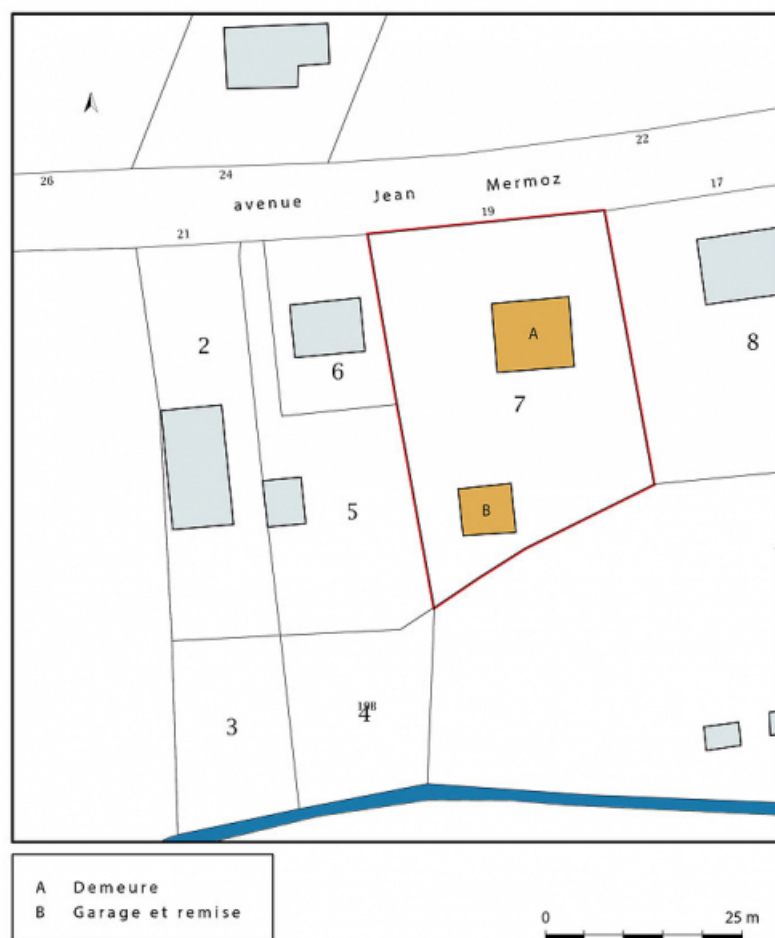
**Plan-masse et de situation, extrait du plan cadastral (2020).**

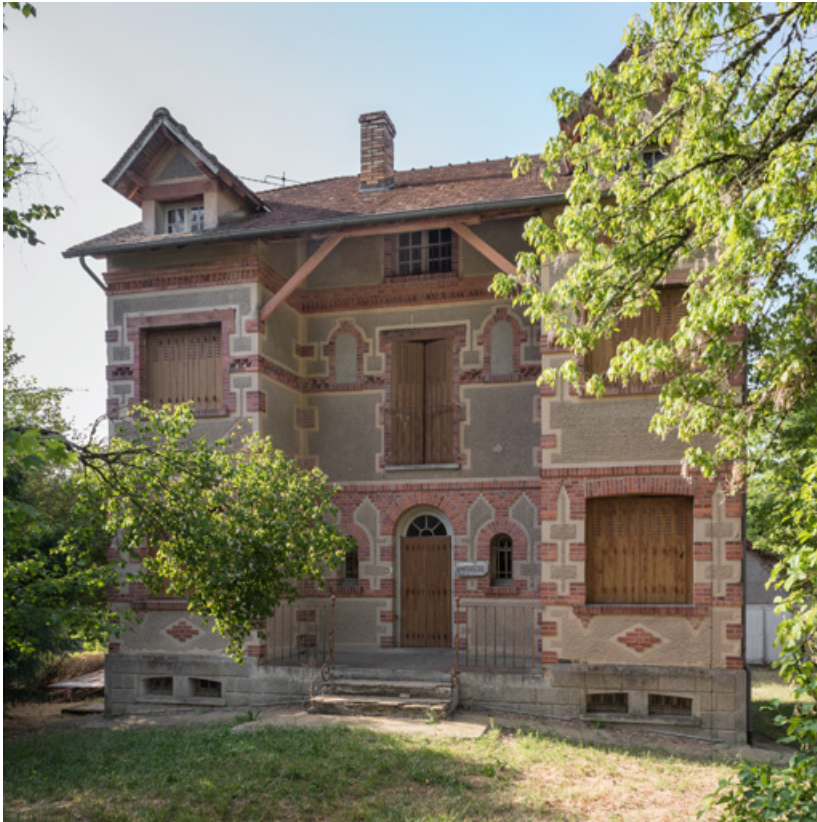
**Façade principale.**

L'édifice présente un plan en U. Il s'élève sur un étage de soubassement, qui compense la dénivellation du terrain vers le sud, un rez-de-chaussée, un étage carré et un étage de comble. Il est couvert d'un toit à longs pans et demi-croupes en tuile plate. Il est construit en brique creuse recouverte de crépi. La décoration extérieure consiste principalement en frises, arcatures et médaillons en brique. Avec l'utilisation du bois (linteaux des baies, aisseliers portant l'avant-toit), elle donne à la villa son caractère pittoresque qui explique sans doute son nom. L'escalier qui permet d'accéder aux niveaux supérieurs se situe dans l'angle sud-ouest. La disposition des baies dans l'angle sud-est, au rez-de-chaussée comme au premier étage, montre que le bâtisseur a profité de la situation de la demeure et ouvert largement les pièces (salon ou chambre) sur le paysage environnant, avec une vue en direction de l'établissement thermal.

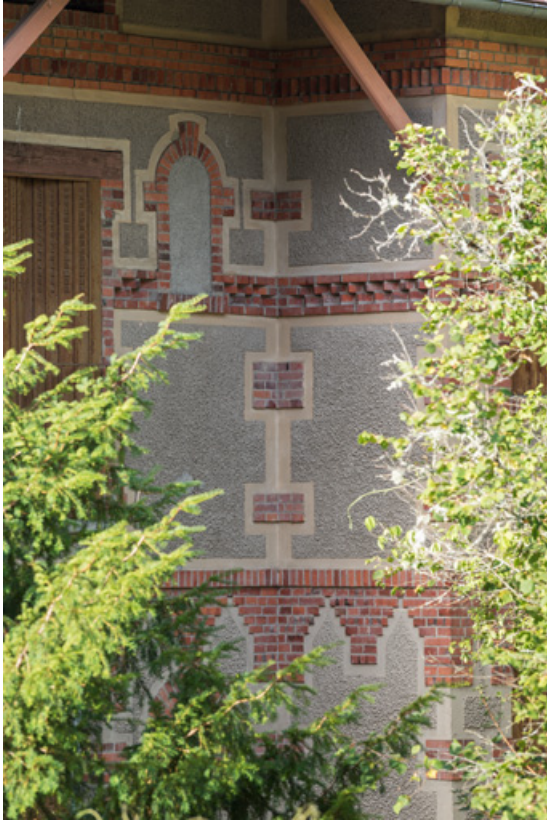
**Façade principale, ressaut et décor de brique.**

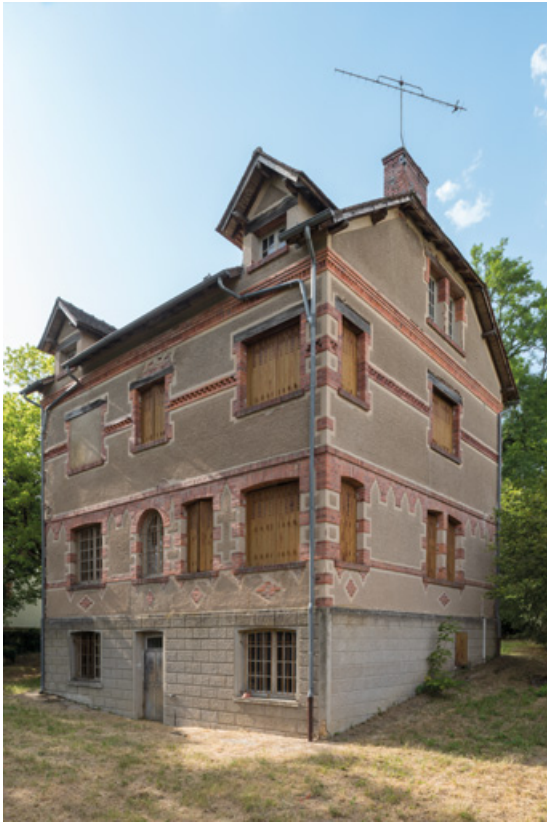
**Façade postérieure, vue depuis le sud-est.**

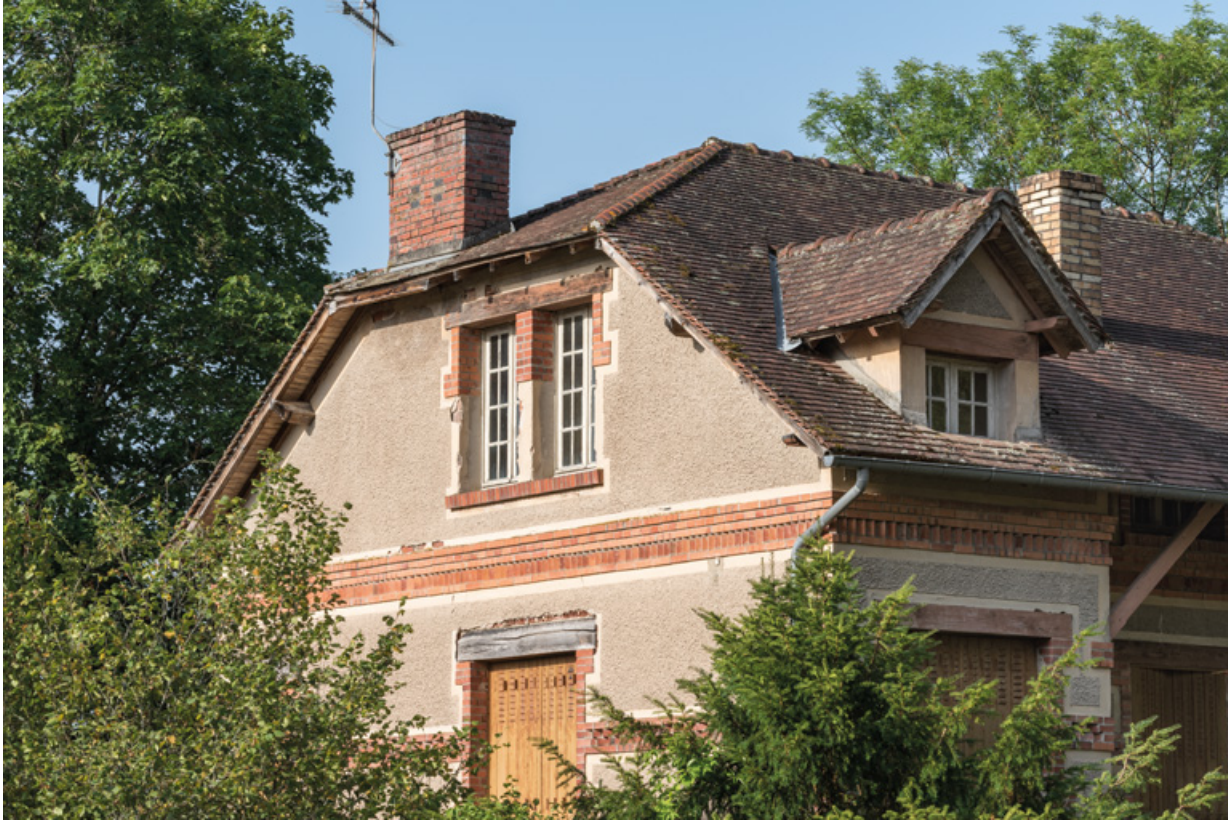
**Détail de la toiture, demi-croupe et lucarne.**

**Type(s) de couverture** : toit à longs pans demi-croupe

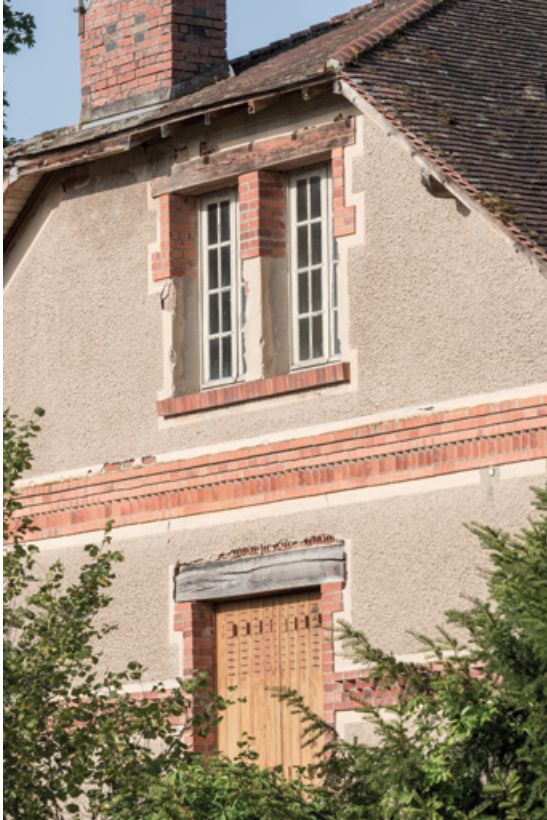
**Mur pignon occidental, détail des baies jumelées de l'étage de comble.**
